MÜHENDİSLİK UYGULAMALARINDA TERMAL KAMERA KULLANIMI

**MAKİNA MÜHENDİSLİĞİ ANA BİLİM DALI
YÜKSEK LİSANS TEZİ**

**HATAY
OCAK – 2016**

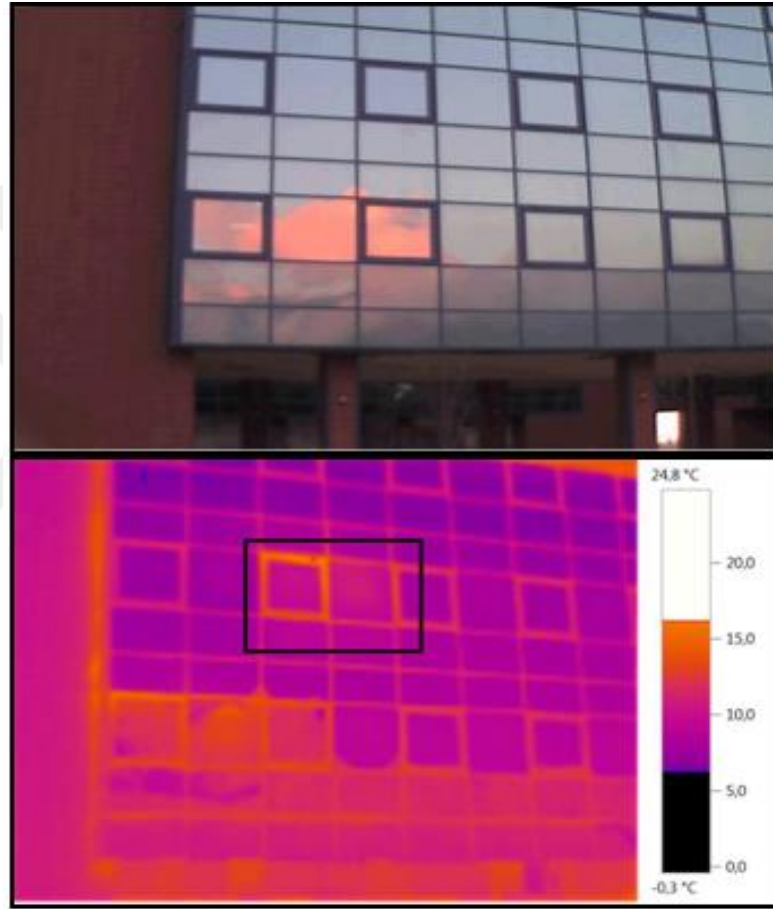
Şekil 4.1. Bir binaya ait gerçek ve termal görüntüde tespit edilen ısı kaçakları

İskenderun'da bir binanın görüntüsü Şekil 4.1'de yer almaktadır. İzolasyon sistemi kötü tasarlanmış binanın yalıtım sorunu vardır, kış aylarında meydana gelen bu ısı kaybı termografik görüntülerde çok net görülebiliyor. Şekilde görüldüğü üzere bu binada en fazla ısı kayıpları yalıtımın yetersiz olduğu pencere kenarlarındadır. Isı kayıplarının yüksek olduğu bölgelerdeki ısı yalıtımının daha iyi yapılması veya güçlendirilmesi gerektiği önerilmektedir.

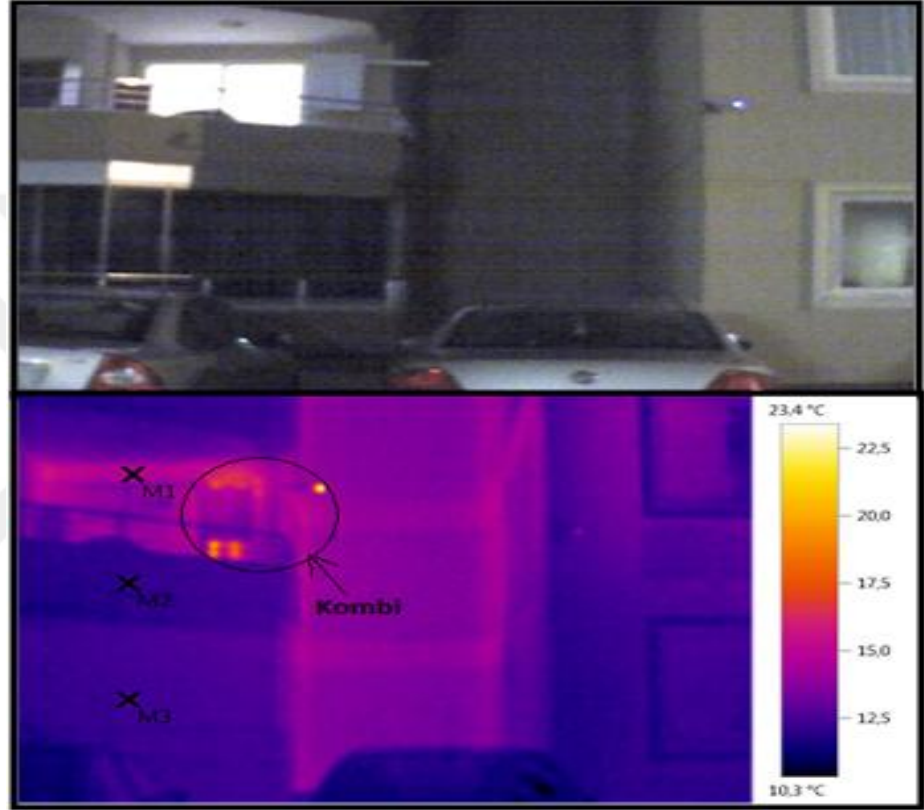
Şekil 4.3. Bir Binanın Dış Cephesinden Termal Kamera Görüntüleri

Bir binaya ait termal kamera ve normal görüntü Şekil 4.3'de verilmiştir. Binanın kolon (M1), kat arası (M3), banyo penceresi ve duvarından (M2, M4) alınan sıcaklık değerleri sırasıyla 14,1°C, 14,0 °C, 14,8 °C ve 13,2 °C'dir. Yapı elemanları olan kolon ve kirişlerin oluşturduğu ısı köprüleri net olarak şekil üzerinde görülebilmektedir. Isı köprülerinin oluşturduğu bölgelerin yalıtım uygulamaları binanın diğer yapı elemanlarından farklı değerlendirilmeli ve daha uygun yalıtım yapılmalıdır. Isı yalıtımı ile ısı kayıplarının önüne geçildiği gibi yapılar; nem, rutubet ve korozyona karşı da korunur. Böylece, binada ısı yalıtımı, binanın ömrüne olumlu yönde etki ederek bina

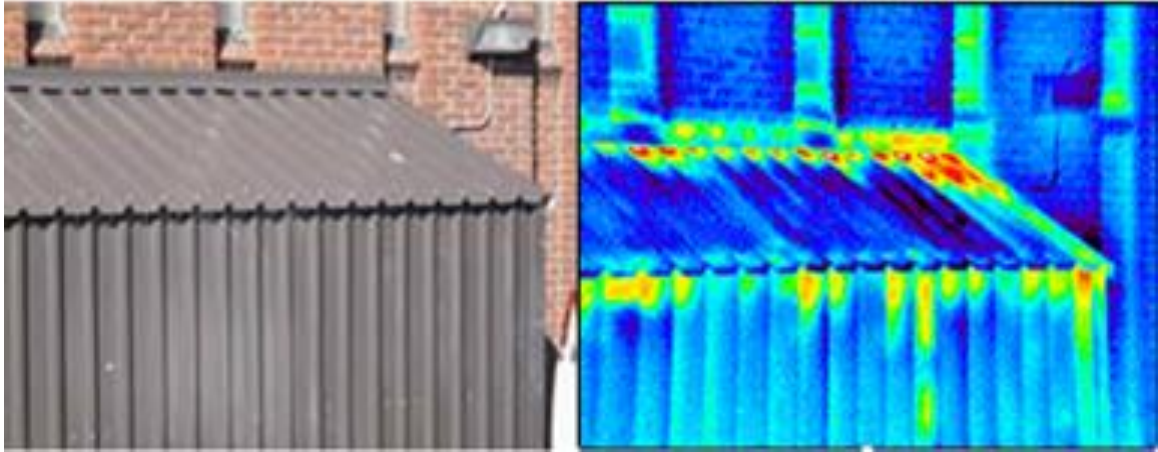
Şekil 4.4. Bir çatının termografik görüntüsü (Snell, 2008)

Bir çatının termografik görüntüsü Şekil 4.4'te gösterilmektedir. Şekilde zayıf yalıtımdan kaynaklanan ısı kaçakları çok net görülmektedir. Bu şekle göre ısı kaçaklarının daha çok çatının bağlantı bölgelerinde meydana geldiği görülmektedir. Bu sebeple yalıtım sorunlarının çözümünde daha çok bu bölgelere önem verilmesi gerekmektedir.

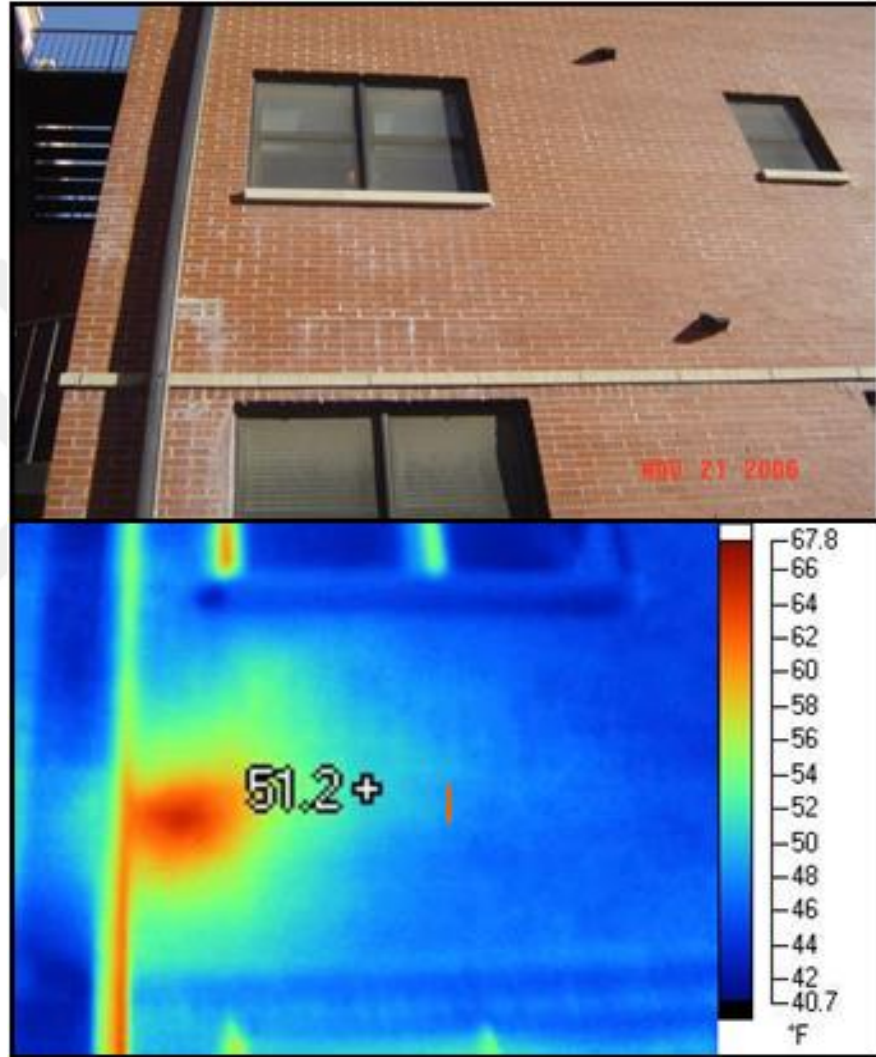
Tamir edilmiş bir tuğla duvarına ait termal görüntü Şekil 4.7’de gösterilmektedir. Bu ilginç termal görüntüde, tamir edilmiş bir tuğla duvarındaki bir ısı kaynağı saptanmıştır. Mahalde ısının kaynağının tuğlayla örülmüş olan duvara monte edilmiş bir giysi kurutma makinesinin varlığı ve bu makinenin havalandırma borusu ile bağlantı yaptığı bölge olduğu tespit edilmiştir (The Any Company Inc.-2012).

Şekil 4.7.Tamir edilmiş bir tuğla duvarı (The Any Company Inc., 2012)

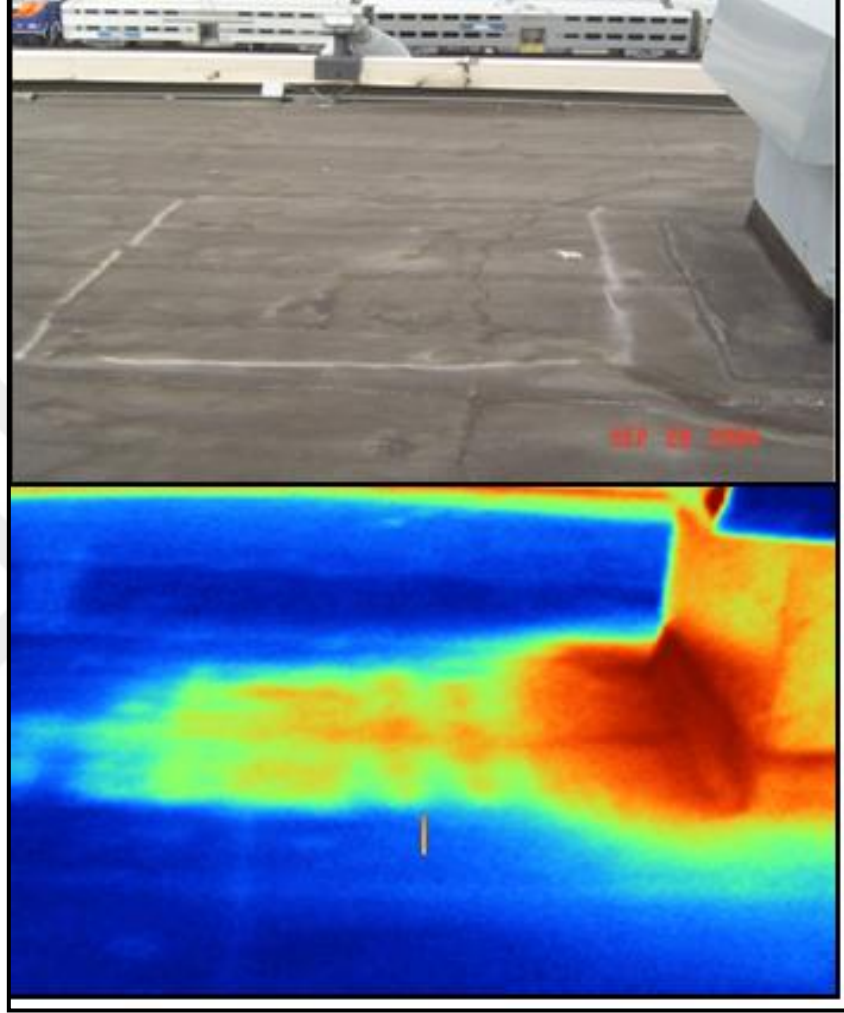
Şekil 4.8 incelediğinde mavi ve tonları soğuk bölgeleri, sarı ve turuncu yerler daha sıcak yerleri göstermektedir. Termal görüntüde turuncuyla gösterilen yerler bacaya yakın ve en sıcak bölgelerdir.

Şekil 4.8. Bir binanın çatı kenar sızıntısı görüntüsü (Tibbs, 2004)

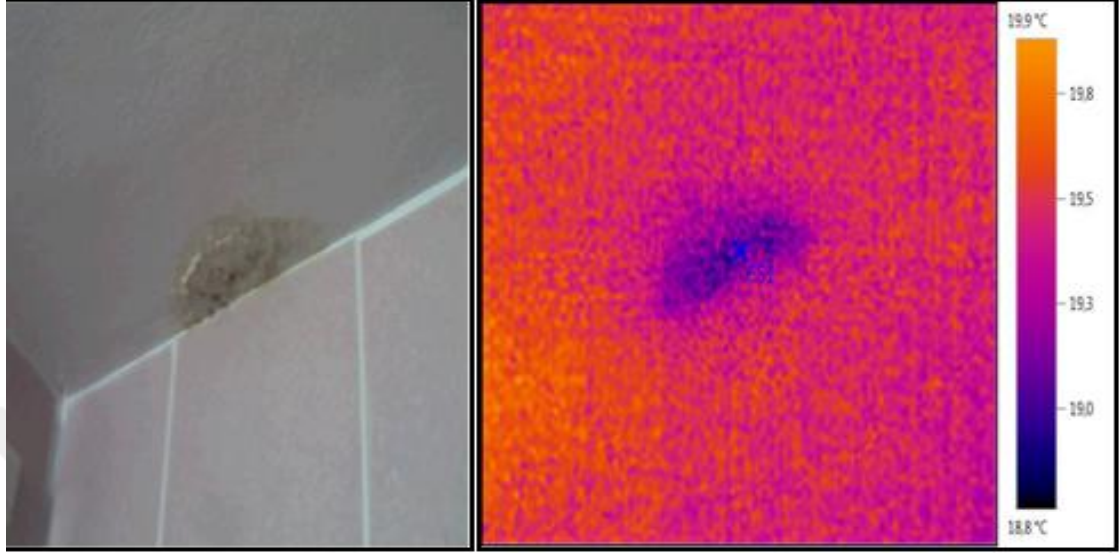
Bir mahalde termal kamera ile nem tespiti Şekil 4.9’da gösterilmektedir. Suyun hem yüksek termal iletkenliği hem de yüksek sıcaklık kapasitesi olduğundan dolayı bir mahaldeki nemi termografi ile tespit etmek oldukça kolay olmaktadır. Fakat nemin kaynağını bulmak zor olabilmektedir. Bunun nedeni suyun sızıntısından çok belli bir bölgede yoğunlaşmadır. Bu yüzden de sızıntının kaynağını ve yoğunlaşmadan oluşan soğuk yerleri bulmak önemli olmaktadır. Yoğunlaşmaya bağlı bina hasarlarına

Şekil 4.9. Bir mahalde termal kamera ile nem tespiti

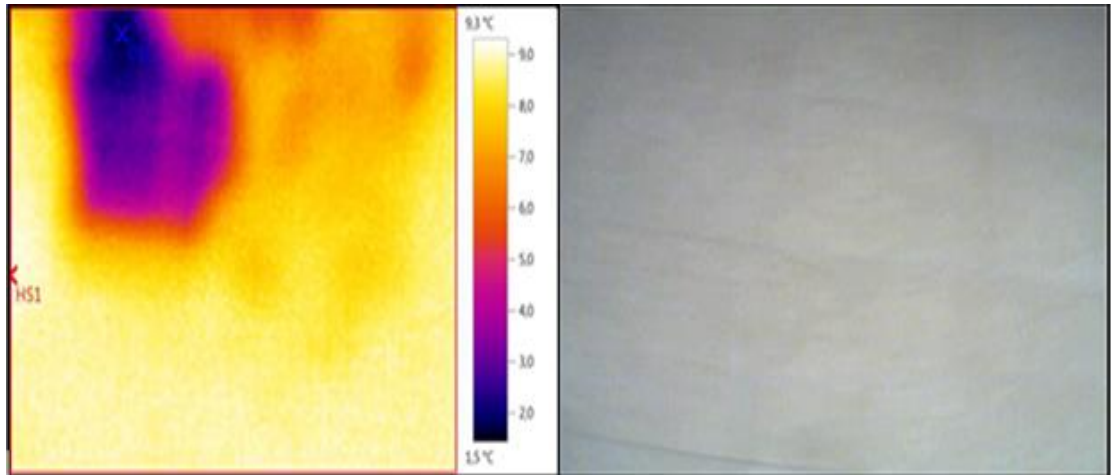
Bir binanın tavanında nem kaynaklı yalıtım bozukluğu Şekil 4.10'da verilmektedir. Şekil incelendiğinde tavana ait termal görüntüde en soğuk noktanın daha koyu şekilde görüldüğü tespit edilmiştir ve bu görüntü sayesinde sorunun tam olarak nerede olduğu tespit edilerek çözüm için sorunlu bölgenin tadilat esnasında fazla hasara uğramadan tamir edilmesi mümkün olabilmektedir.

Şekil 4.10. Bir binanın tavanında nem kaynaklı yalıtım bozukluğu

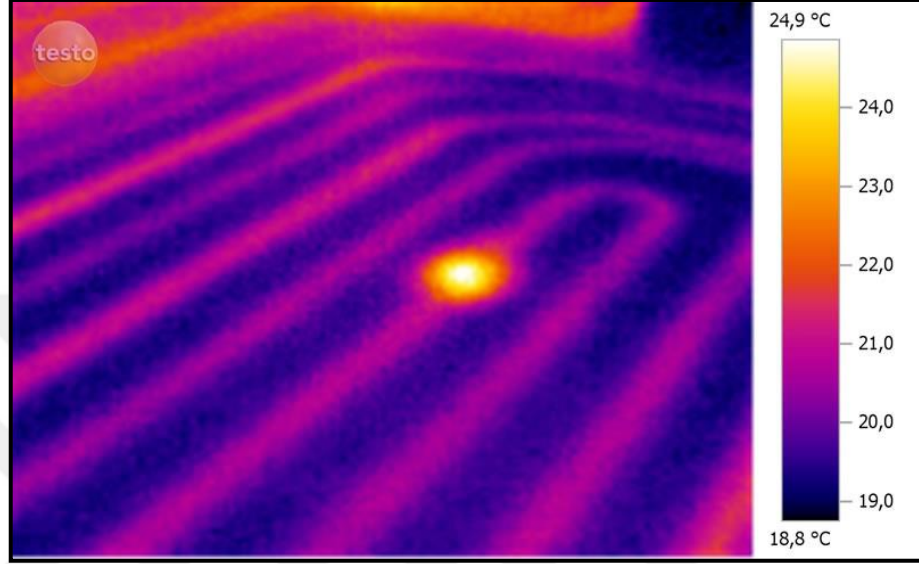
Şekil 4.11. Zemin altı borularındaki sızıntılı durum (Anonymous, 2015)

Yer altı borularındaki sızıntılı durum Şekil 4.11’de verilmektedir. Termografik görüntüler yer altı borularındaki alanları ve eksiklikleri kolayca belirleyebilmektedir. Burada termografik görüntüler bir sızıntının kesin yeri teknisyenin kırık bir boruyu bulmak için büyük bölmeler şeklinde bir hasar oluşturması yerine küçük bir alana odaklanmasına yardım etmektedir.

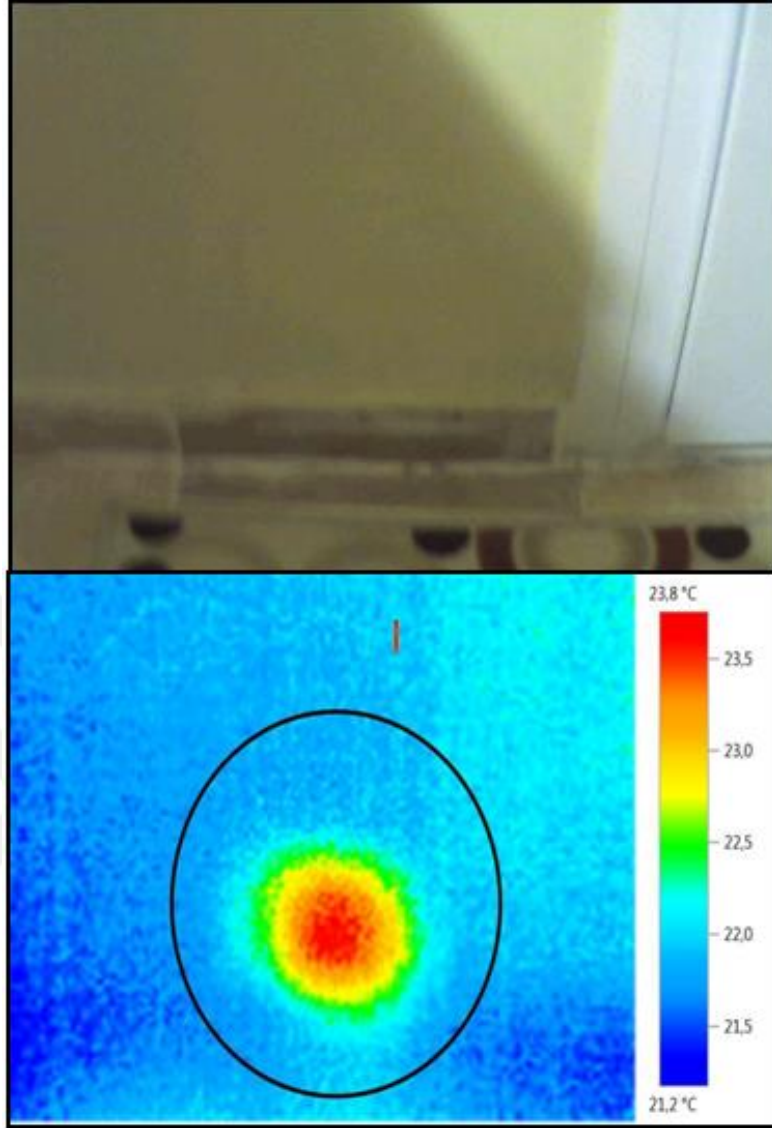
Su tesisatında termal görüntüleme Şekil 4.12’de, bu görüntüye ait histogram diyagramı ise Şekil 4.13.’de gösterilmektedir. Şekilde termal görüntü su kaçağı olan tesisat borusunun tespiti konusunda yol göstermektedir. Su kaçağı olan duvarın normal görüntüsünde kaçak ve de neme ait herhangi bir belirti görünmez iken termal görüntüde kaçak oluşan bölge açık bir şekilde görülmektedir.

Şekil 4.12.Su Tesisatında Termal görüntüleme

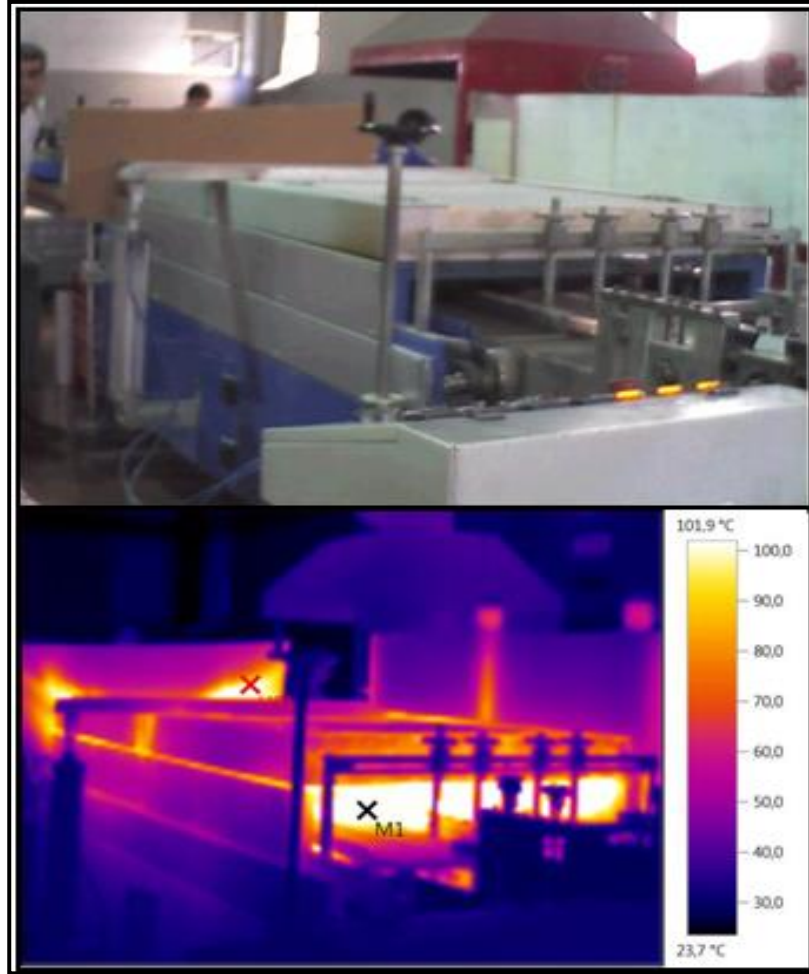
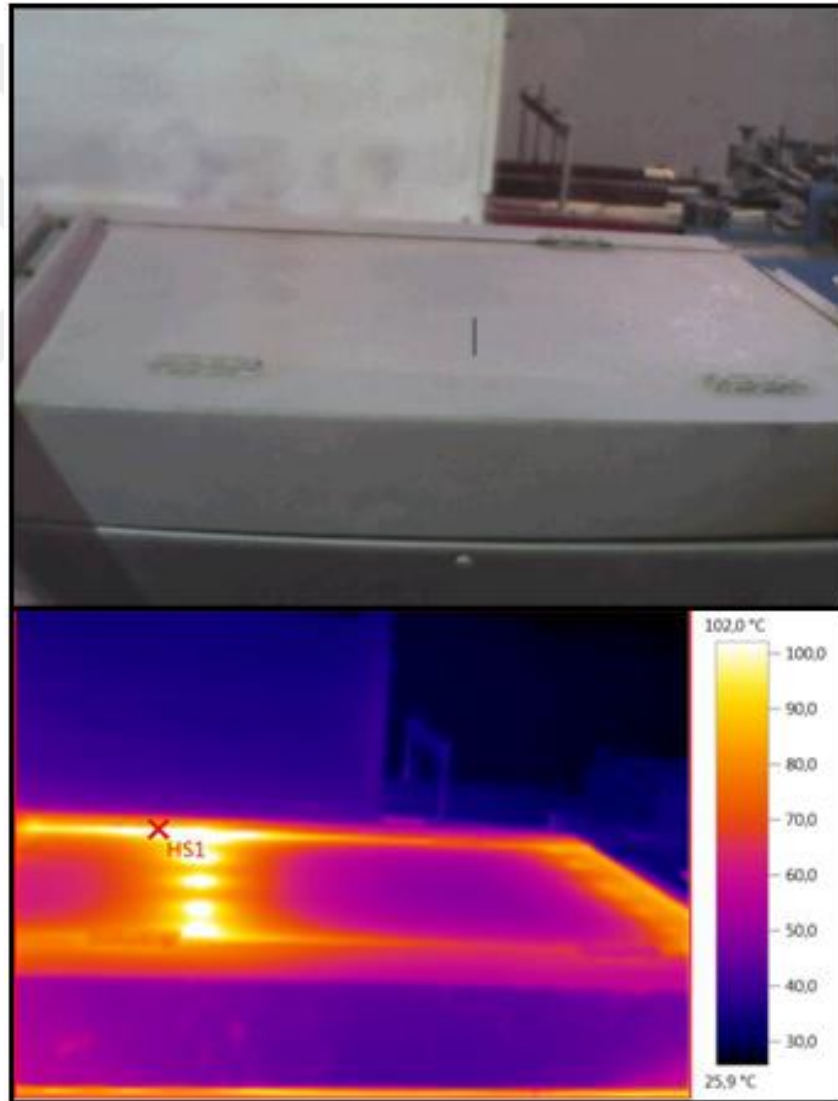
Şekil 4.16. Bir fabrikada ısı yayan bir makinenin gerçek ve termal görüntüsü

Bir fabrikada ısı yayan bir makinenin gerçek ve termal görüntüsü Şekil 4.16 ve Şekil 4.17’de verilmektedir. Şekiller incelendiğinde makinelerin çalıştığı esnada sıcaklıkların dolayısıyla ısı kayıplarının yüksek olduğu bölgeler açık bir şekilde görülmektedir. Her ne kadar ısı kayıplarının yüksek olduğu bölgeler izolasyonlu bölgeler olsa dahi; bu bölgelerde yüksek sıcaklıkların oluştuğu dolayısıyla ya izolasyon malzemesinin yetersiz olduğu ya da izolasyon malzemelerinin fiziksel özelliklerini kaybettiği düşünülmektedir. Çözüm olarak da incelenen makine için ısı kayıplarının yüksek olduğu bölgeler için ısı yalıtımının yeniden değerlendirilmesi gerektiği önerilmektedir.

Şekil 4.17. Bir fabrikada ısı yayan bir makinenin gerçek ve termal görüntüsü

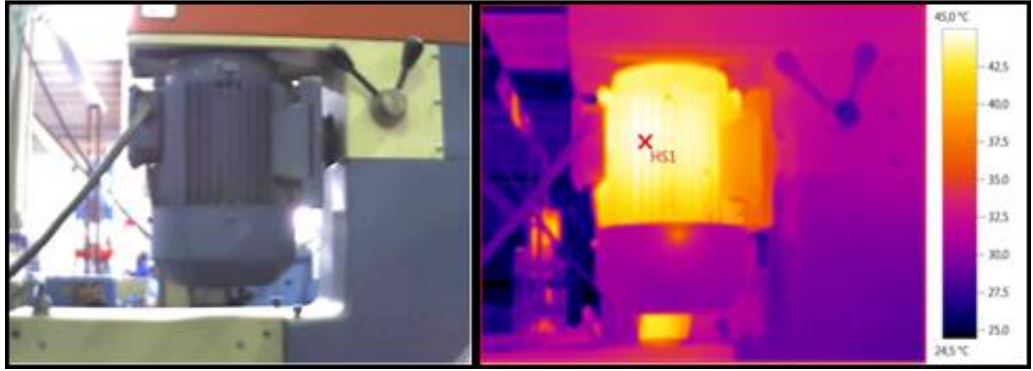
Şekil 4.18. Aşırı ısınmış bir motor blođu görünümü

Aşırı ısınmış bir motor blođuna ait gerçek ve termal görüntü Şekil 4.18'de, bu termal görüntüye ait histogram diyagramı da Şekil 4.19'da verilmektedir.

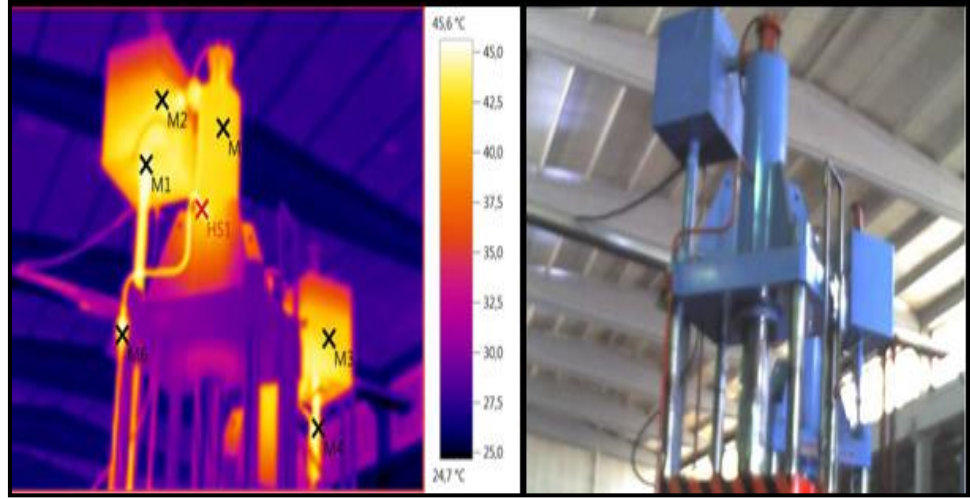
Şekil 4.20. Bir fabrikada çalışır durumdaki makineye ait termal görüntü

Bir fabrikada çalışır durumdaki makineye ait termal görüntü Şekil 4.20’de, makine üzerindeki ölçüm noktaları ve bunlara ait sıcaklıklar Çizelge 4.1’de verilmektedir. Termal görüntüde açık sarı renk görülen 7. Ölçüm noktası HS1 45.6°C ile makine bloğunun en sıcak noktasıdır.

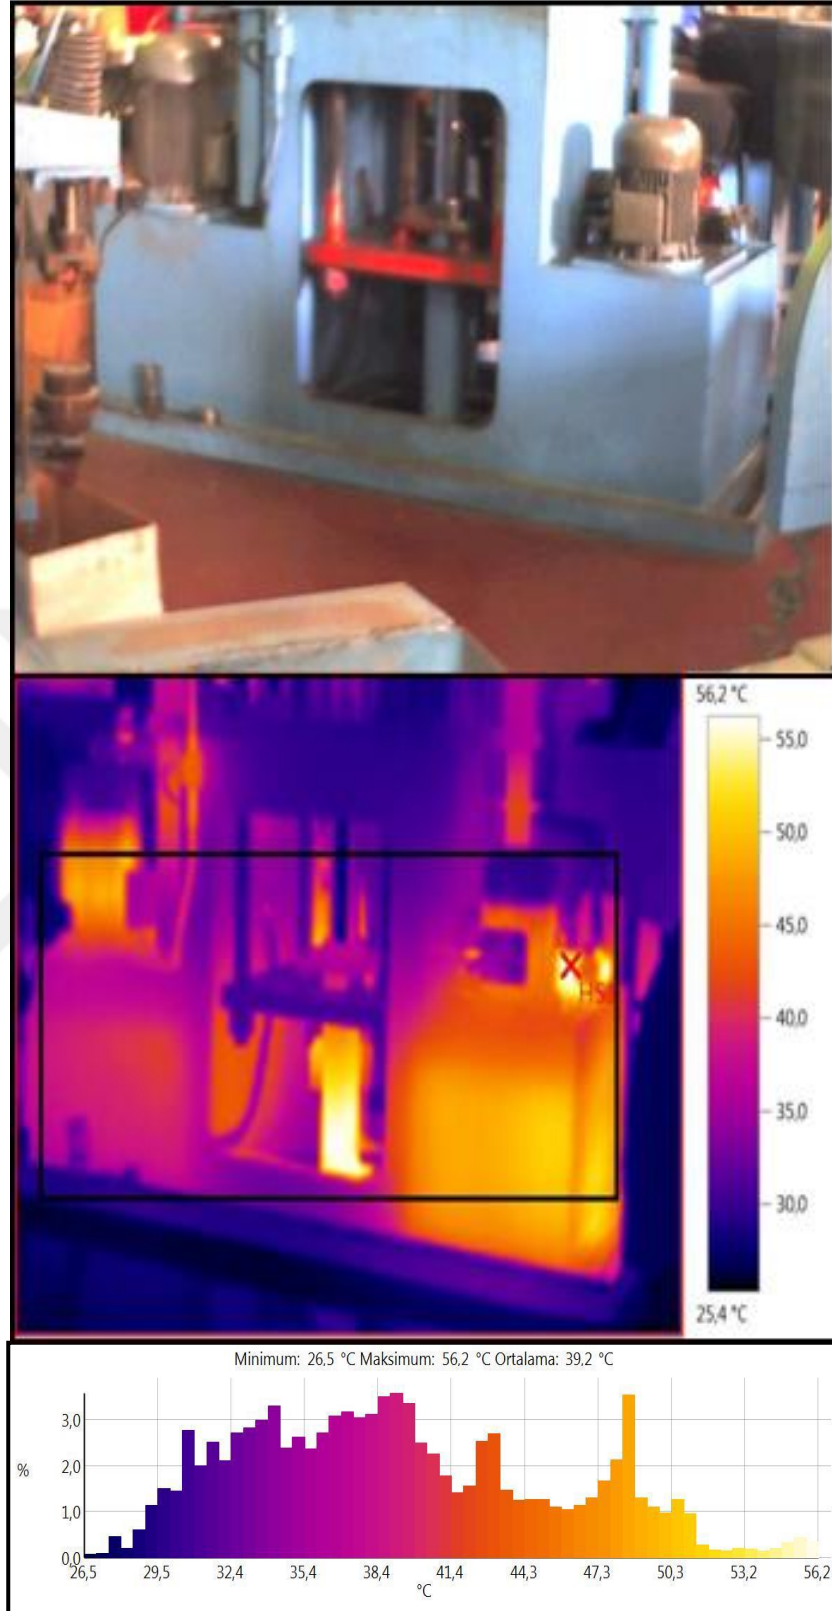
Şekil 4.21. Bir fabrikada hidrolik pompaya ait gerçek, termal ve histogram görüntüleri

Bir fabrikada hidrolik pompaya ait gerçek, termal ve histogram görüntüleri Şekil 4.21'de verilmektedir. Termal görüntüde işaretli bölge içerisindeki alanda en sıcak nokta HS1 56,2°C'dir. Bir makine bloğunda aşırı ısınmış silindir parçasına ait gerçek ve termal görüntü Şekil 4.23'te, bu görüntüye ait histogram diyagramı Şekil 4.24'te verilmektedir.

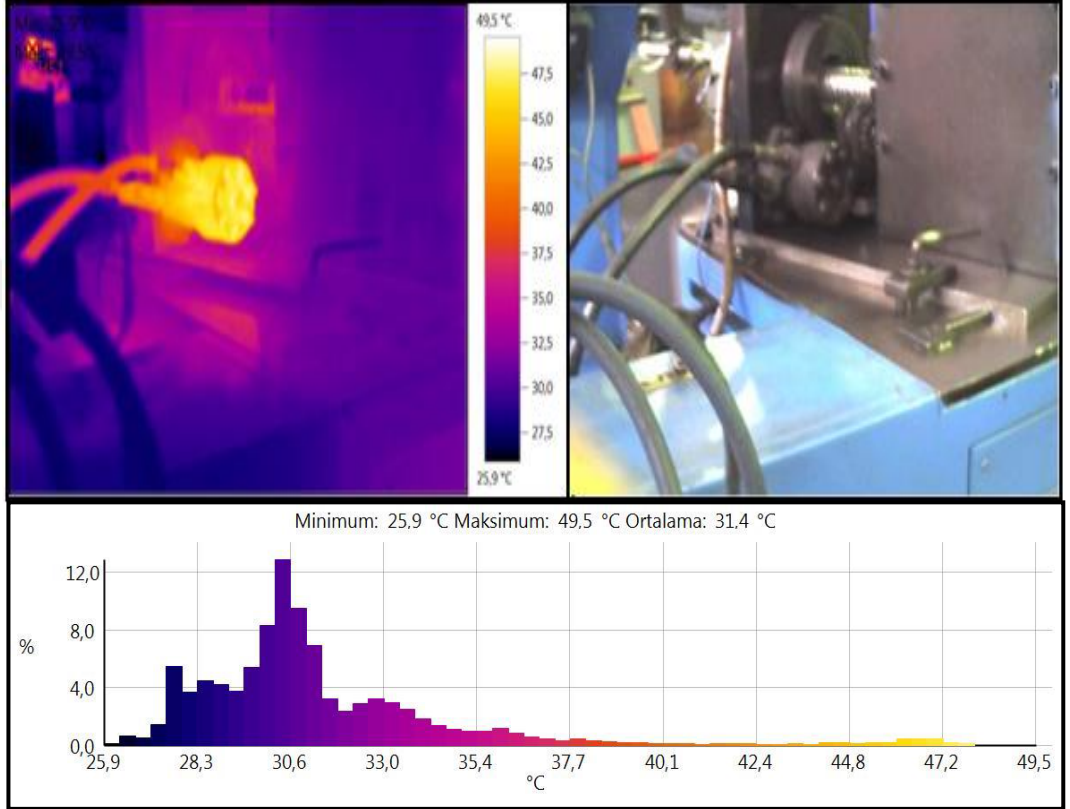
Şekil 4.22. Bir makine bloğunda aşırı ısınmış silindir parçasının gerçek, termal ve histogram görüntüsü

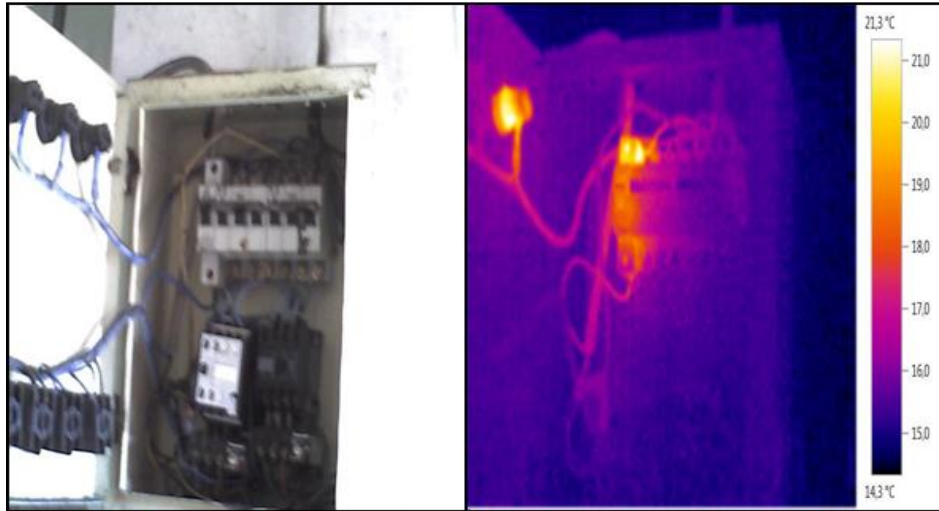
Bir elektrik panosuna ait gerçek ve termal görüntü Şekil 4.23'te görülmektedir. Şekil incelendiğinde elektrik panosunda elektrik akımından dolayı aşırı ısınan sigorta devresi çok belirgin olarak görünmektedir. Muhtemel bir arızanın önüne geçilebilmesi için gerekli tedbirlerin alınması noktasında, bu termal görüntü kullanıcılara büyük yarar sağlayacaktır.

Şekil 4.23. Elektrik Panosu gerçek ve termal görüntüsü

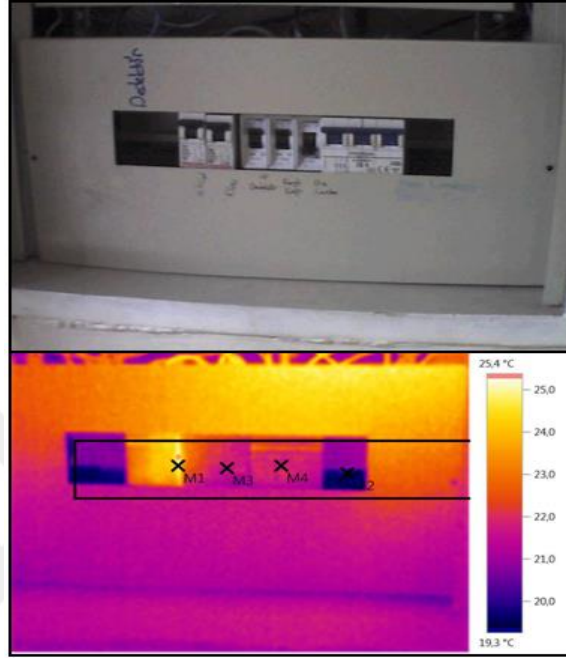
4.2' verilmektedir. Şekil ve çizelge incelendiğinde sigorta devresinde aşırı ısınmış bölgelerden M1 noktasının bulunduğu sigortanın aşırı ısındığı ve arızalı olduğu tespit edilmiştir.

Şekil 4.24. Arızalı bir elektrik panosuna ait termal görüntü ve gerçek görüntü

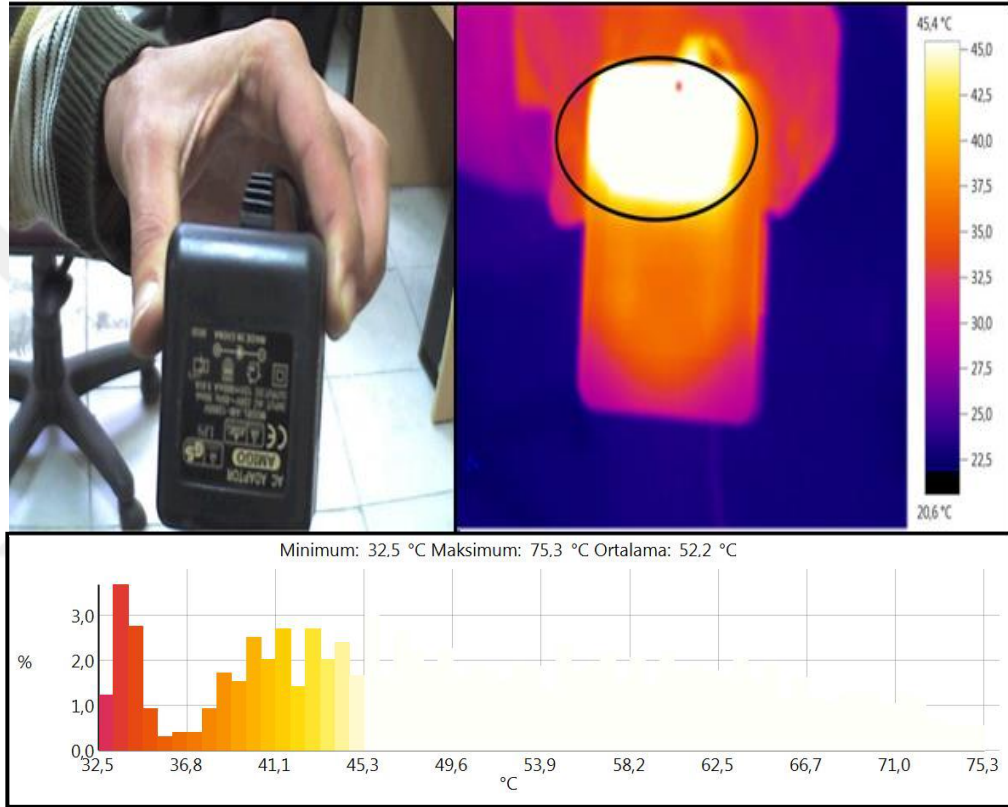
Şekil 4.25. Arızalı bir doğru akım adaptörü gerçek, termal ve histogram görüntüsü

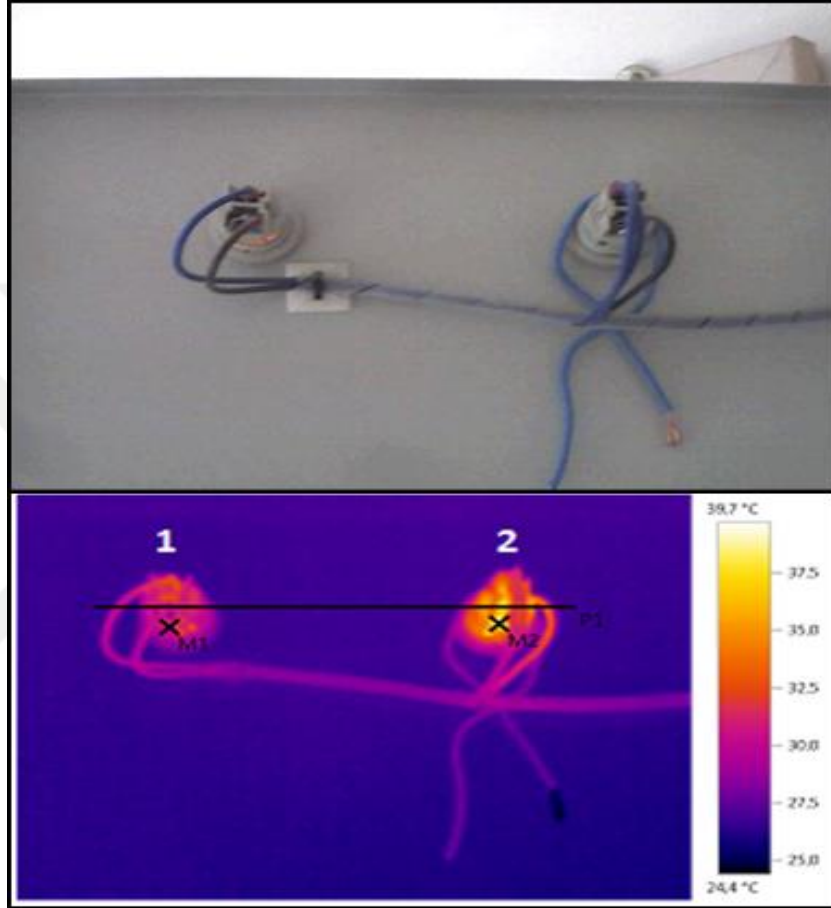
lambanın sıcaklık değerinin yüksek olması bu lambada oluşabilecek muhtemel bir arızanın belirtisidir ve bağlantının kesilme riski oldukça yüksektir. Yapılan analiz sonucunda ışık devresinde mevcut potansiyel bir problem tespit edilmiş ve gerekli önlemler alınmıştır. Sigorta lambasına ait sıcaklık profili Şekil 4.27’de verilmiştir.

Şekil 4.26. Elektrik devrelerinde aşırı ısınmanın termal kamera ile gözlenmesi

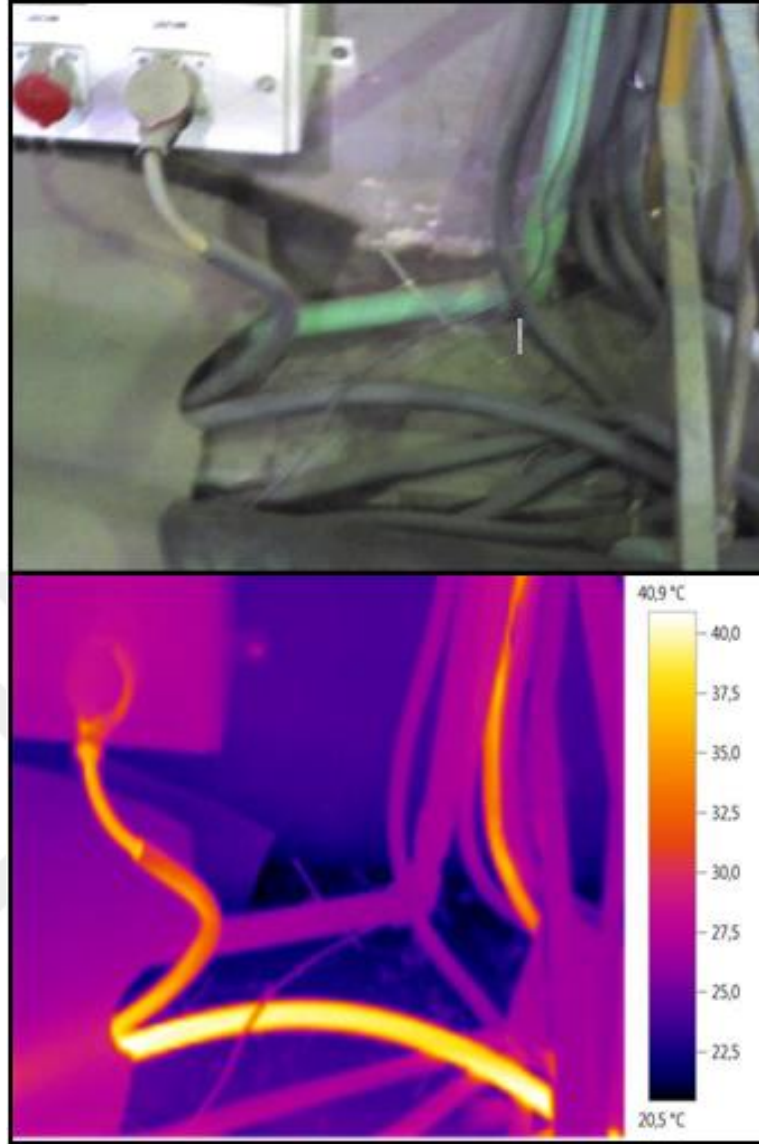
Şekil 4.29. Bir fabrikada aşırı ısınmış elektrik aksamlarına ait termal görüntüleme

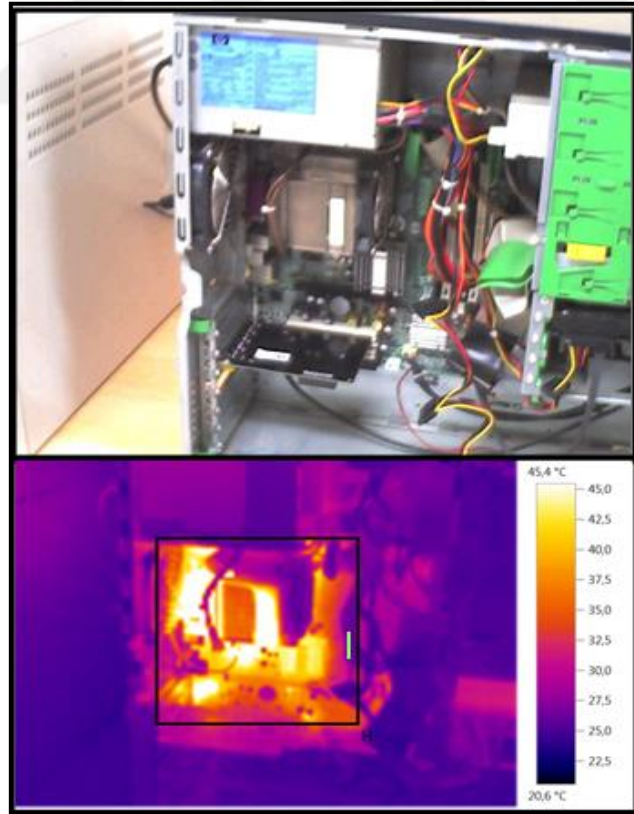
Şekil 4.31. Arızalı bir bilgisayar kasasına ait termal ve gerçek görüntü

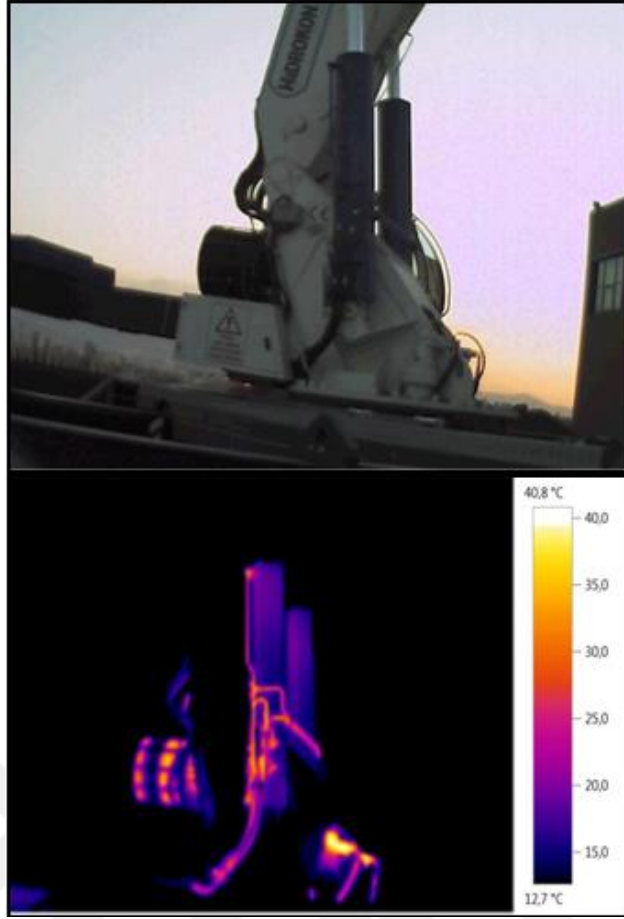
Şekil 4.36. Çalışma anında çekilen bir iş makinesinin fazla ısınan kısımları

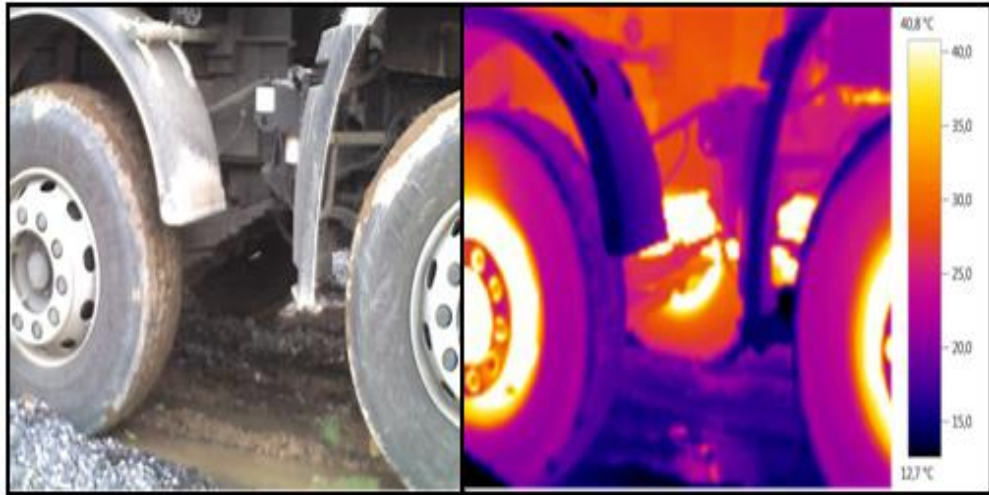
Şekil 4.37. Çalışma anında çekilen bir iş makinesinin fazla ısınan kısımları
