**İSKENDERUN TEKNİK**

**YÜKSEK  
LİSANS  
TEZİ**

**YIĞMA YAPILARIN  
GÜÇLENDİRİLMESİNDE  
PLASTİK KOMPOZİT  
DONATI KULLANIMI**

HAZİRAN 2020

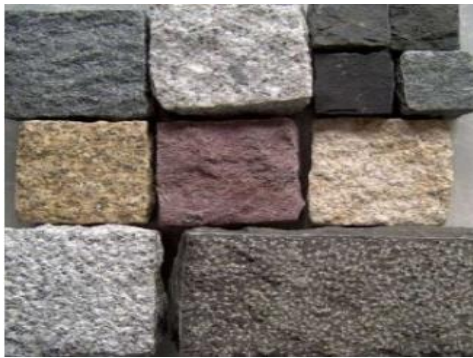
Resim 2.5. Yığma yapılarda kullanılan doğal taşlar,  
(<https://www.mta.gov.tr/v3.0/bilgi-merkezi/yapi-taslari>)

Doğada hazır halde bulunan taşlar (Resim 2.5), dayanımının yüksek olması, sert olması, işlenebilmesi, harca yapışabilmesi, aşınmaya ve dona karşı dayanıklı olması gibi özellikleri barındırmasından dolayı yapı malzemesi olarak geçmişte kullanılmış ve günümüzde de kullanımı hala devam etmektedir. Kumtaşı, granit, kireçtaşı gibi taşlar doğal taşlardır. Mozaik gibi taşlar ise yapay taşlar olarak nitelendirilmektedir. Çekme dayanımının düşük ve basınç dayanımının yüksek olmasından dolayı inşaat alanında özellikle yığma yapılarda kullanılan taşlardan en iyi şekilde verim alınabilmesi için; sert, homojen, damarsız, çatlak bulundurmayan, yüzeyi temiz, bozulma, ayrışma veya renk değiştirme gözlenmeyen taşların tercih edilmesi gerekmektedir.

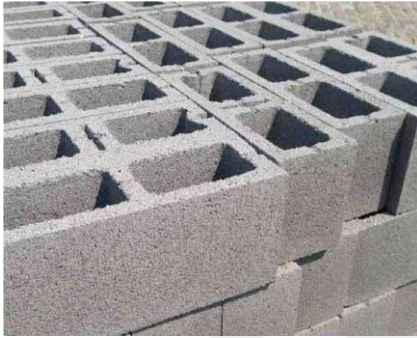
Resim 2.8. Beton briket, (<https://www.yapikulubu.com/briket-nedir-olculeri/>)

Briketler (Resim 2.8); ucuz olması, ısı ve ses yalıtımlarının yüksek olması, donma-çözünme dirençlerinin ve basınç dayanımlarının yüksek olması, hafif olması gibi özelliklerden dolayı sıklıkla tercih edilmektedirler.

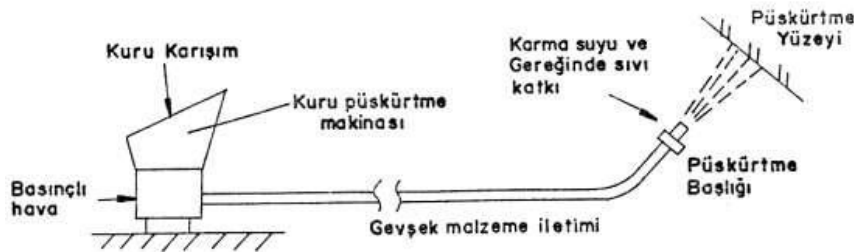
Şekil 2.17. Püskürtme betonu-kuru sistem (Bekişoğlu, 1993)

1) Kuru karışım püskürtme beton: Çimento ve agrega belirli oranlarda karıştırılır. Basınçlı havayla hortumun ucuna aktarılan karışım basınçlı su ilavesiyle uygulanacak yüzeye püskürtülmesiyle yapılmaktadır (Şekil 2.17).

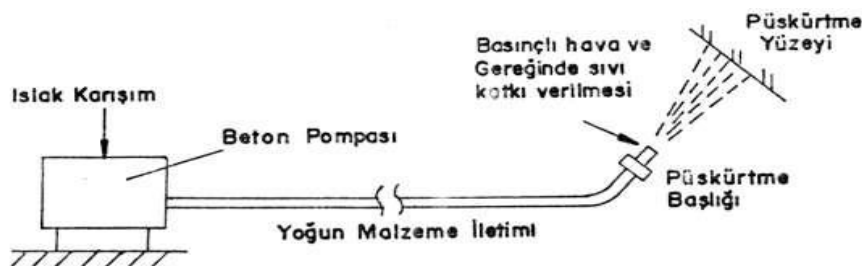
Şekil 2.18. Püskürtme betonu-ıslak sistem (Bekişoğlu, 1993)

2) Islak karışım püskürtme beton: Çimento, agrega ve su bir arada karıştırılır. Hazır olan karışım basınçlı havayla birlikte hortumun ucuna aktarılır ve bu şekilde uygulanır (Şekil 2.18).

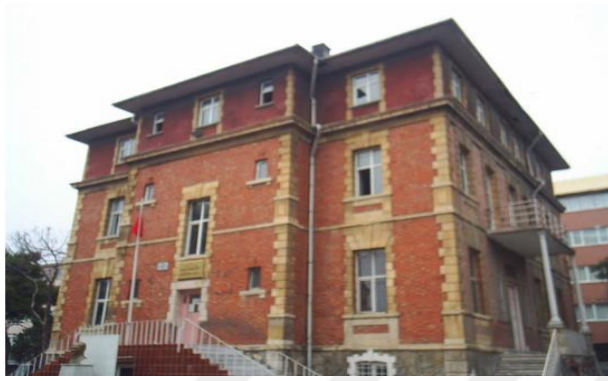
Resim 3.3. İncelenen yığma yapı (Öztaş, 2009)

Öztaş (2009), mevcut bir 3 katlı yığma yapı (Resim 3.3) ele alınarak analizler yapmıştır. Böylece güçlendirme öncesi veriler elde edilmiştir. Güçlendirme yöntemi olarak 2 farklı

yöntem kullanılmıştır. Birincisi betonarme panellerle güçlendirme yöntemi, ikincisi ise cam lifli polimerle güçlendirme(GFRP) yöntemidir. Sonuçlara bakınca; betonarme perdelerle güçlendirme sisteminde, mevcut yapının deprem dayanımı artmış, diğer sistemlere göre daha az yer değiştirme yapması sağlanmıştır. Ayrıca bu güçlendirme binanın iç kısmında yapılarak yapının tarihi dokusu koruma altına alınmıştır. GFRP ile güçlendirme yönteminde ise, eğer uygulanacak yapıda bitişik bir yapı yoksa çift taraflı uygulanması zorunluluğu vardır. Duvarın 2 yüzüne de uygulamak binanın tarihi dokusunu kapatmaktadır. Bu güçlendirme yöntemi ile betonarme güçlendirme yöntemine göre daha fazla yer değiştirme meydana getirmektedir.

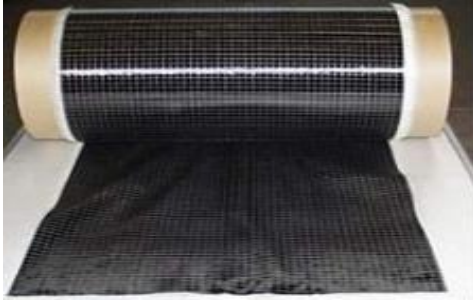
Resim 3.4. Deneyler için kullanılan CFRP malzeme (Coza, 2009)

Coza (2009), diğer güçlendirme çalışmalardan farklı olan konusu; bitişik nizamdır. Dolgu duvarlı betonarme yapılarda tek veya çift taraflı sıva/güçlendirme etkisini incelemiştir. Çalışmada 6 adet, 1/3 ölçekli, tek açıklıklı, tek katlı numuneler ile oluşturulan sistemlerin; yatay yük taşıma kapasitesi, rijitliği ve enerji sönümlenmesi gibi özellikleri karşılaştırılmıştır. Bu numuneler; boş çerçeve, dolgu duvarlı tek/çift yüzü sıvalı çerçeve ve dolgu duvarlı tek yüzü sıvalı tek/çift yüzü CFRP (Resim 3.4) ile kaplanmış çerçeve olarak hazırlanmıştır.

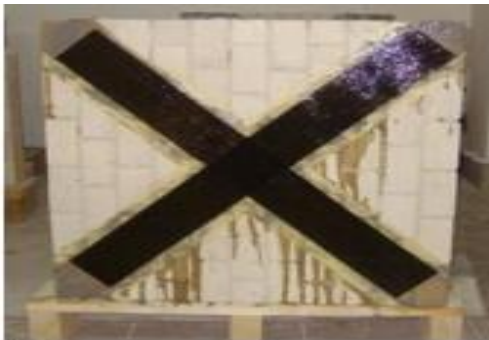
Resim 3.5. BFRP malzemenin duvara birinci uygulanma yöntemi (Leone, Sciolti ve Aiello, 2012)

Leone, Sciolti ve Aiello (2012), güçlendirilen tuğla duvarların davranışlarını incelemek için FRP kullanmışlardır. Deneyler için 10 adet duvar numunesi ve güçlendirme içinde BFRP (Bazalt Elyaf Takviyeli Polimer) hazırlanmıştır. BFRP duvarlara 2 farklı şekilde uygulanmıştır; ızgara (Resim 3.5) ve çapraz (Resim 3.6). Deney sonuçlarında güçlendirilmemiş duvarlara kıyasla güçlendirilen duvarlar önemli artışlar göstermiştir. Özellikle ızgara şeklinde uygulanan FRP li duvar süneklik açısından daha iyi performans göstermiştir ayrıca en yüksek kayma dayanımı değerine sahip olduğu görülmüştür.

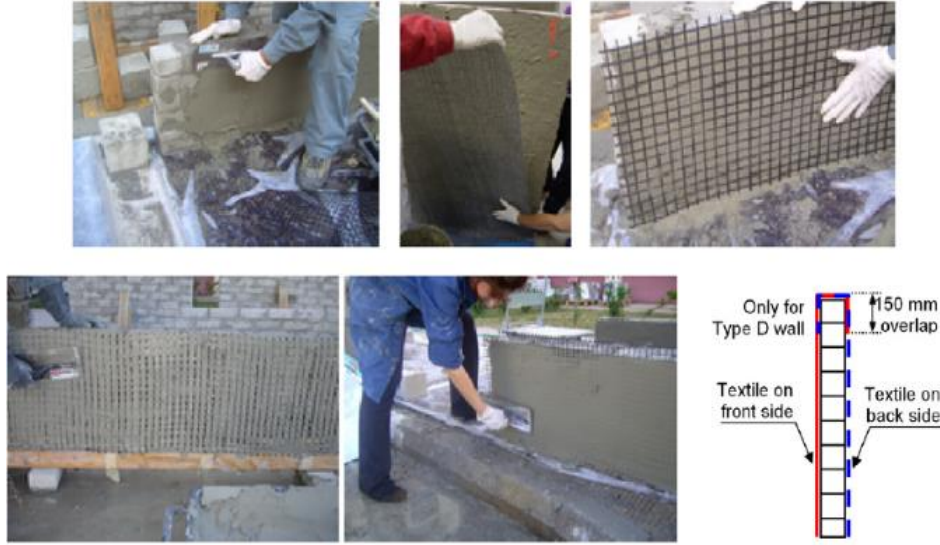
Resim 3.10. Yükleme öncesi numunelerin hazırlanması (Triantafillou, Papanicoiaou ve Lekka, 2011)

Triantafillou, Papanicolaou ve Lekka (2011), tuğla duvarların yük taşıma ve deformasyon kapasitesini arttırmak üzerine çalışmışlardır. Bunun için güçlendirilmemiş tuğla duvarlar dışarıdan yapıştırılan ızgaralar(grid) ile güçlendirilmiştir (Resim 3.10). Deneyler için; delikli tuğlarla ve masif taşlarla farklı 2 grup duvar örülmüştür. Deney numuneleri döngüsel yüklemeye maruz bırakılmıştır. Deney için dikkate alınan parametreler; güçlendirici tabakanın kalınlığı (her iki yüze uygulanan tek kat veya çift kat), ızgara tipi (karbon, cam veya bazalt polipropilen-polyester içeren ağ yapıları), bağlayıcı malzemenin (harç) tipidir. Ayrıca yükleme yapılan numunelere uygulanan basınç seviyesi de farklı verilerek bu parametrelere dahil olmuştur. Birçok durum göz önüne alınıp yapılan deneylerin sonucunda; güçlendirme olarak kullanılan ızgara(grid) istenilen özellikler bakımından mevcut yapıların güçlendirilmesi için ümit verici, önerilebilir bir çözüm olmuştur.

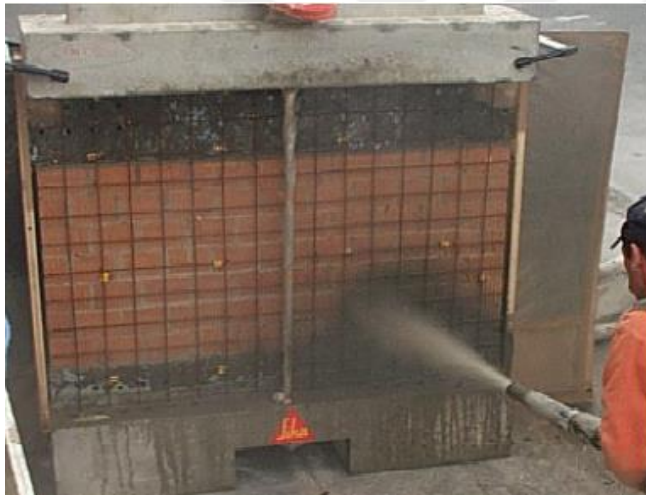
Resim 3.11. Püskürtme betonun numuneye uygulanması (Elgawady, Lestuzzi ve Badoux, 2006)

Elgawady, Lestuzzi ve Badoux (2006), yığma yapıların güçlendirilmesi yöntemi olarak püskürtme beton (Resim 3.11) kullanılan bu çalışmada 3 adet ½ ölçekli tuğla duvar inşa edilmiştir. Bu duvarlardan biri referans olarak seçilmiştir. Bir diğerinin tek yüzü 40 mm kalınlıkla püskürtme beton ile güçlendirilirken son numunenin her iki yüzü 20 mm kalınlıkta püskürtme beton ile güçlendirilmiştir. Deney sonuçlarında püskürtme beton ile güçlendirilen tuğla duvarların yanal mukavemetinin yaklaşık 3.6 kat artabildiği gözlemlenmiştir. Ancak çift taraflı püskürtmede sünekliğin daha az olduğu ve enerji kaybının olduğu gözlemlenmiştir. Kısacası deney sonuçları püskürtme beton kullanılarak güçlendirme işleminin artabildiğini ortaya koymuştur.

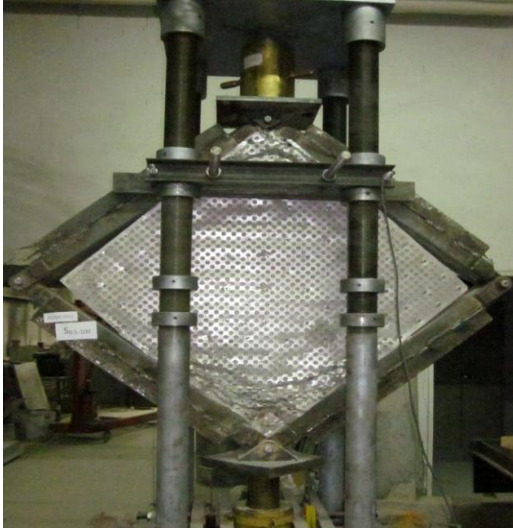
Resim 3.15. Delikli çelik levha ile güçlendirilmiş numunenin yükleme sonrası durumu (Seydanlıođlu, 2013)

Seydanlıoğlu (2013), tuğla duvarların güçlendirilmesinde lifli polimer kumaşlar veya çelik levhaların kolay uygulanabilir olduğunu belirtmiştir. Lifli polimer kumaşların ithal edildiği için pahalı olduğu ve çeliğe göre gevrek davrandığını öne sürerek çelik şeritlerle güçlendirmenin daha cazip olduğu belirtmiştir. Deney aşamasında; 1 adet referans ve 13 adet delikli çelik şeritlerle güçlendirilmiş olarak deney elemanları düşey yükler altında incelemiştir (Resim 3.15). Deney sonuçlarında güçlendirilmiş duvarların; dayanım, süneklik oranı ve enerji tüketim değerlerinde fark edilebilir bir artış olduğu gözlemlenmiştir. Ayrıca tuğla duvar numunelerinin gevrek kırılmayla parçalanıp dağılmasının önlediği belirtilmiştir.

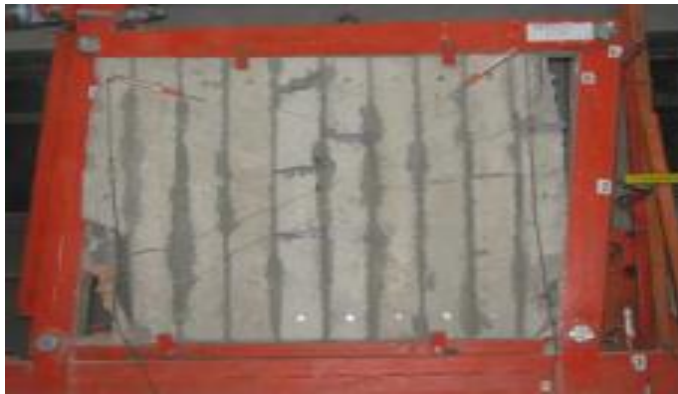
Resim 3.16. Betonarme panel uygulanmış tuğla duvar numunesi (Baran, Aktaş ve Aykaç, 2014)

Baran, Aktaş ve Aykaç (2014), mevcut kullanılan güçlendirme yöntemleri için binanın boşaltılması ve uzun süre şantiyeye dönüştürülmesi gerekmektedir. Bu yüzden bu çalışmada bina sakinlerini sokağa dökmeden, ekonomik ve aynı zamanda yapısal olarak etkili bir güçlendirme yöntemi olan şerit beton/betonarme panellerle güçlendirme önerilmiştir. Uygulama olarak da kolayca mevcut sıvanmış tuğla dolgu duvarların üzerine yapıştırarak uygulanabilmektedir. Deneylerde 1/2 ölçekli 7 adet sıvanmış tuğla duvar numuneleri tersinir tekrarlanır yükler altında test edilmiştir. Deney numunelerinden 6'sı beton/betonarme paneller yapıştırılarak güçlendirilmiştir (Resim 3.16). Deney sonuçlarında beton panel yapıştırılan tuğla dolgulu duvarların yatay yük taşıma kapasitesinin arttığı ve davranışlarının iyileştiği gözlemlenmiştir.

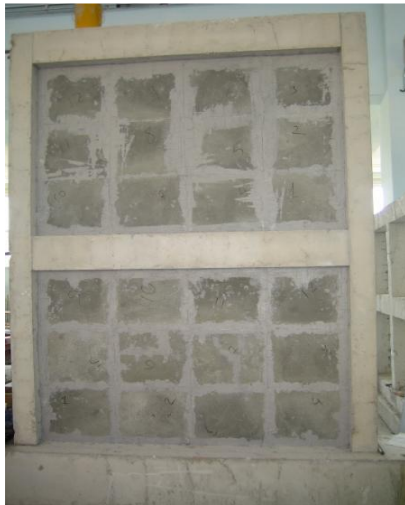
Resim 3.17. Güçlendirilen A tipi numune, (Sezer ve Akın. 2011)

Sezer ve Akın (2011), dolgu duvarların güçlendirilmesi üzerine çalışmışlardır. Deneysel çalışma kapsamında davranışları araştırılmak üzere iki katlı, tek açıklıklı, ½ ölçekli, tuđla dolgu duvarlı 3 tane betonarme çerçeveden 1 tanesi şahit olarak bırakılmıştır. Diğer 2 numune ise tuđla dolgu duvarlı dayanımı yüksek ön üretimli beton paneller ile güçlendirilerek (A ve B tipi) yanal yükler uygulandığında ki davranışları incelenmiştir (Resim 3.17), (Resim 3.18). Yapılan deneysel çalışmaların sonuçlarında; rijitlik ve dayanımda artış olduğu görüldüğü belirtilmiştir.

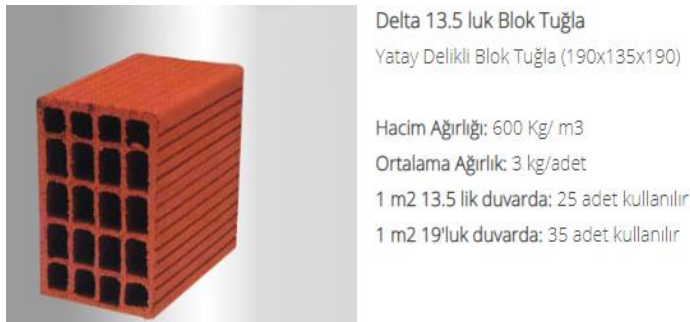
Resim 4.1. 13.5'luk yatay delikli tuğla,  
([http://www.donmezinsaat.com.tr/urun\\_delta-135-luk-blok-tugla\\_71\\_4\\_20](http://www.donmezinsaat.com.tr/urun_delta-135-luk-blok-tugla_71_4_20))

Deney düzeneği için uzunluk\*genişlik\*yükseklik = 19\*19\*13,5 cm boyutlarında yatay delikli fabrika tuğlası kullanılmıştır (Resim 4.1). Temin edilen tuğlalar hasar görmeden laboratuvarlarda depolanmıştır (Resim 4.2). Deneylere başlarken yüzeylerinin temizliğine dikkat edilmiştir.

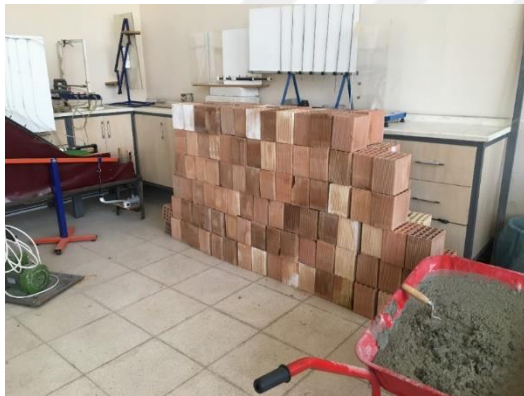
Resim 4.2. Laboratuvar ortamında depolanan tuğlalar

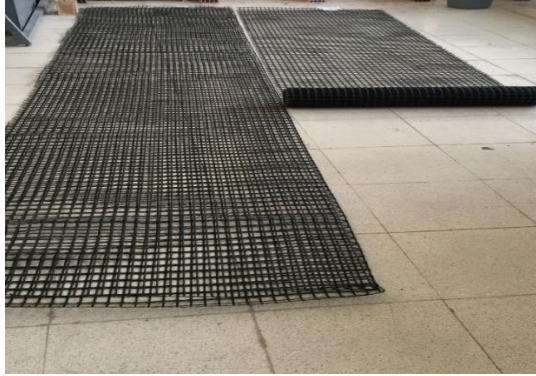
Resim 4.3. Tür 1 ve Tür 2 numuneleri

Temin edilen Tür 1 ve Tür 2 plastik kompozit donatılar (Resim 4.3) deneylerden önce üretilecek olan tuğla duvar boyutlarına göre Resim 4.4'de görüldüğü gibi kesilip hazır hale getirilmiştir. Kesilme işlemi makas yardımıyla kolaylıkla yapılmıştır. Kesilirken düğüm noktalarına denk gelmeden kesilmesine özen gösterilmiştir. Ayrıca deneyler sırasında numunelerin kolaylıkla ayırt edilebilmesi için bir miktar pay bırakılmış ve o pay da yükleme deneyleri sırasında kesilmiştir.

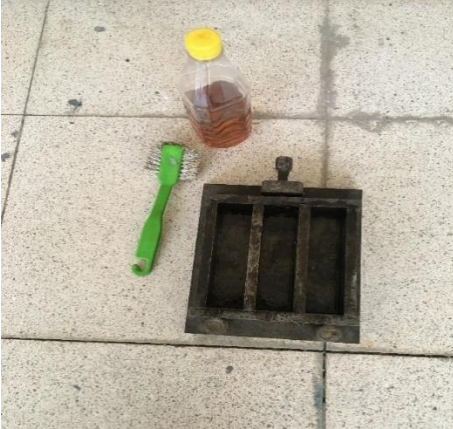
Resim 4.9. İçi temizlenip, yağlanan karot kalıplarından bir tanesi

TS EN 1015-11 yönetmeliği gereğince harcın basınç ve eğilme dayanımı tayini için hazırlanan tuğla duvar derz harcından karotlar alınmıştır. Karot alma işlemi için ilk önce Resim 4.9’da görüldüğü gibi mevcut karot kalıpları temizlenmiş ve içleri yağlanmıştır.

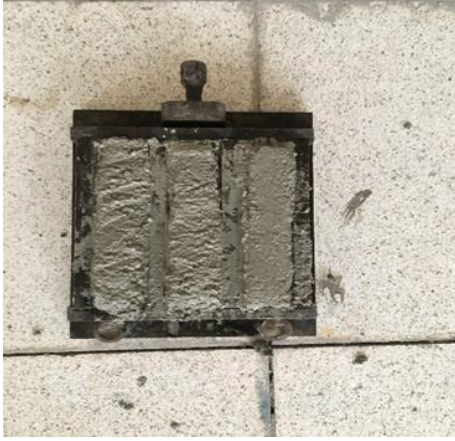
Resim 4.10. Kalıba yerleştirilmiş derz harcı

Hazırlanan her derz harcından bu karot kalıplarının içine yerleştirilmiş (Resim 4.10) ve yüzeyi bir mala yardımıyla düzeltilmiştir.

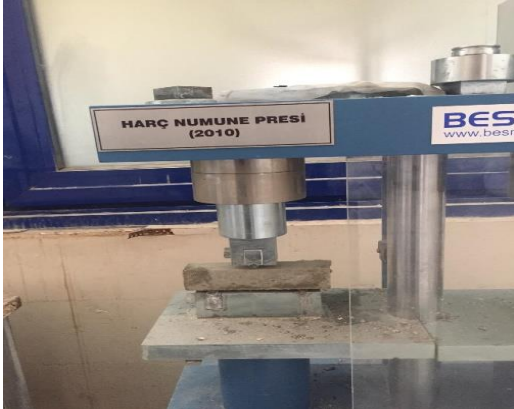
Resim 4.11. Eğilme dayanımının ölçülmesi için numunenin deney düzeneğine yerleştirilmesi

Kalıpları içerisindeki harçlar kuruduktan sonra kalıplardan çıkartılmıştır. Numuneler 28 günlük dayanımlarının ölçülmesi için kür havuzuna bırakılmış ve 28 gün havuzda tutulmuştur. 28 günün sonunda havuzdan alınıp Yapı Malzemesi Laboratuvarında bulunan basınç deney düzeneği yardımıyla basınç ve eğilme dayanımları ölçülmüştür. Bu deneyde ilk önce tüm numune cihaza yerleştirilerek eğilme dayanımı ölçülür (Resim 4.11) ve değerleri cihazın ekranından alınır. Daha sonra kırılan numunenin basınç dayanımı ölçülür (Resim 4.12), son kalan numune parçasının da aynı şekilde basınç dayanımı ölçülür. Bu işlem alınan tüm karot numuneleri için tekrarlanır.

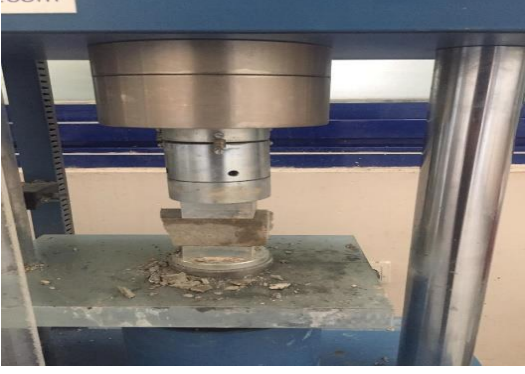
Resim 4.12. Basınç dayanımının ölçülmesi için numunenin deney düzeneğine yerleştirilmesi

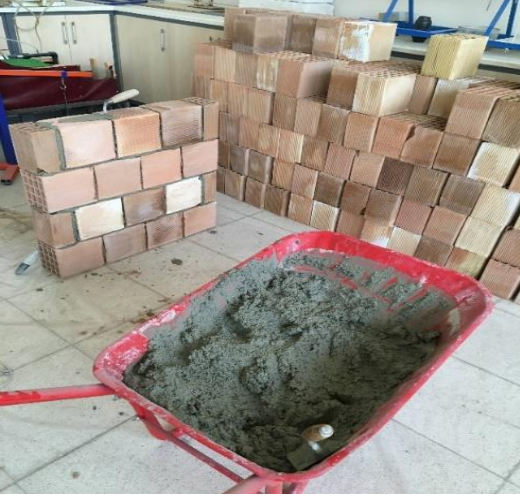
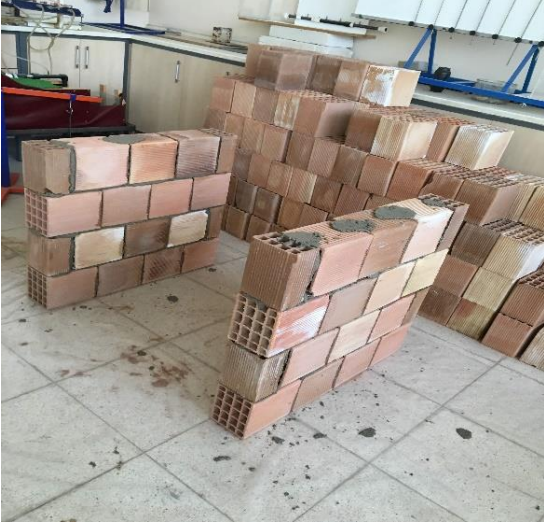
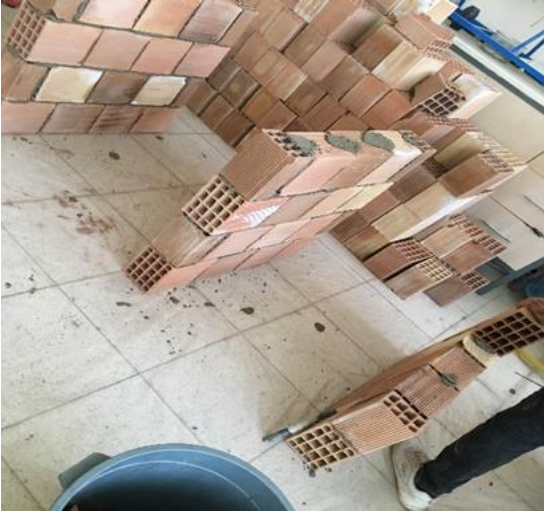
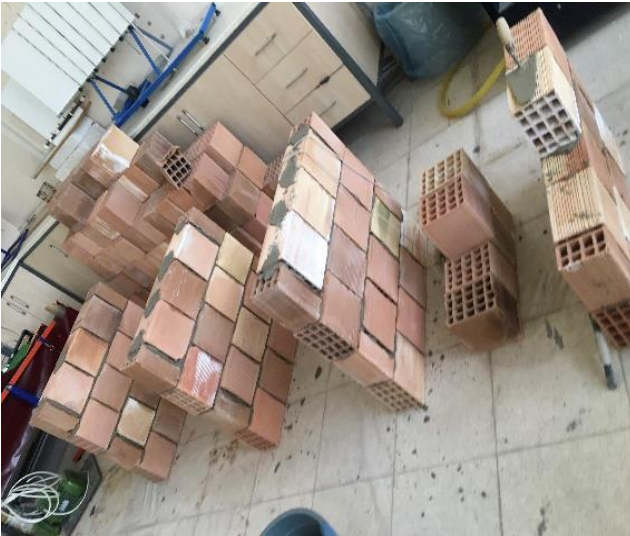
Resim 4.13.a) Tuğla duvarların örülmesi

Tuğla duvarların örülmesi için laboratuvarında depolanan 19\*19\*13.5 cm lik yatay delikli fabrika tuğlaları ile 80\*80 cm tuğla duvar şaşırtma örgü tipinde örülmüştür. Her tuğla duvar örülürken ilk sırada toplam 4 adet tuğla 1 cm derz aralıklarıyla örülüp devamında gelen sıra ise şaşırtmalı olacak şekilde yerleştirilip bu şekilde 4 sıra örülmüştür (Resim 4.13 a,b,c,d).

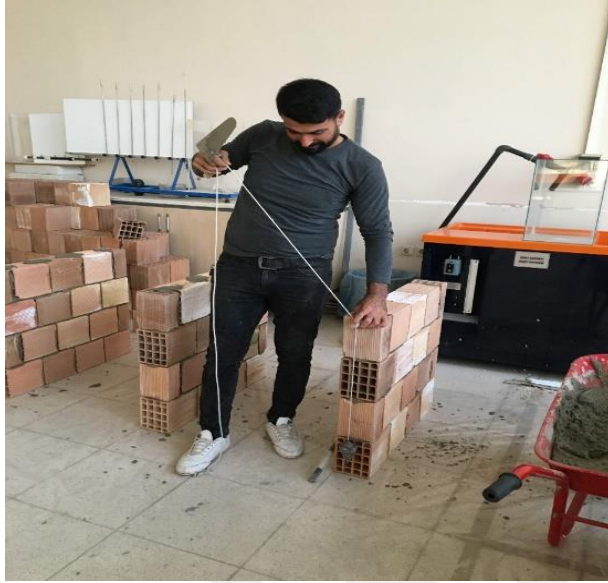
Resim 4.14. Tuğla duvarlar örülürken şakulle kontrol edilmesi

Tuğla duvarlar örülürken numunelerin aynı hizada olması için ip kullanılmıştır. Eşit devam edilmesine dikkat edilmiş ve Resim 4.14’da görüleceği üzere şakulden yardım alınmıştır.

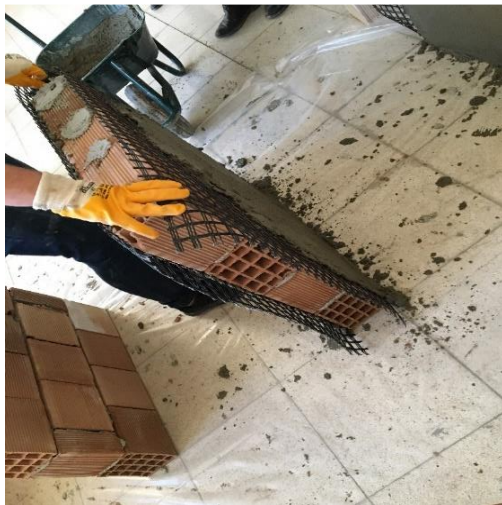
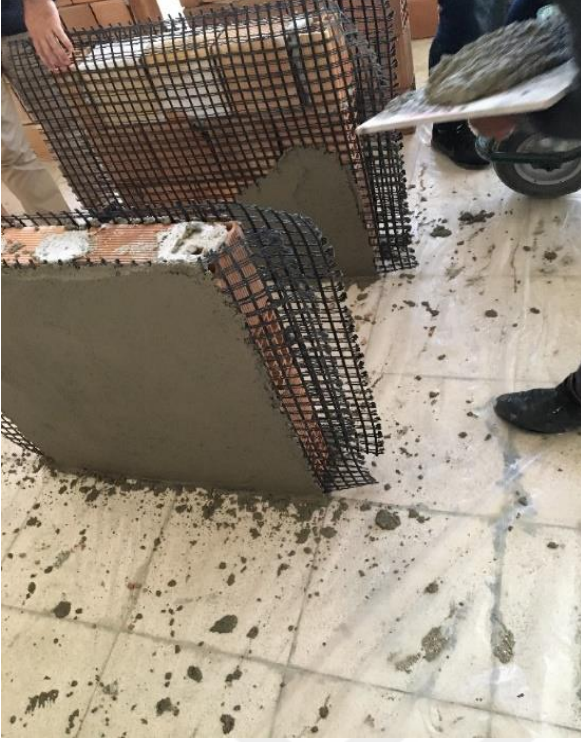
Resim 4.18. a) Çift yüzü sıva ile uygulanan plastik kompozit donatı

Resim 4.18. b) Çift yüze sıva ile uygulanan plastik kompozit donatı

Tür 1 ve Tür 2 plastik kompozit donatı ile güçlendirilecek duvarlara; yüzeyi temiz olan duvarlara epoksi reçinesi gibi herhangi bir yapıştırıcı gereç kullanılmadan uygulanmıştır. Duvar numunelerinin üzerinde eşit duracak şekilde el yordamıyla plastik kompozit donatı tutulurken üzerine 2 cm kalınlığında sıva yapılmıştır. Mala yardımıyla uygulanan sıva düzeltildikten sonra (Resim 4.20.a,b) duvara yapıştırılan plastik kompozit donatı sıvayla bütünleşmiştir. Birbirleriyle iyi bir aderans sağlayan plastik kompozit donatı, sıva ve duvar üçlüsü için başka işlem yapılmamıştır. Aynı aşamaları çift yüzüne uyguladığımız duvarlarda (Resim 4.18.a,b) yaparken herhangi bir sorunla karşılaşılmamıştır. Bu şekilde 8 adet tuğla duvar numunesinin Tür 1 ve Tür 2 olmak üzere farklı parametrelerle güçlendirme işlemi tamamlanmış (Resim 4.19), (Resim 4.21). 1 adet tuğla duvar numunesi şahit amaçlı yalın halde bırakılmıştır. Sıva işlemi bittikten sonra tuğla duvarlar gün aşırı sulanmıştır (Resim 4.22).

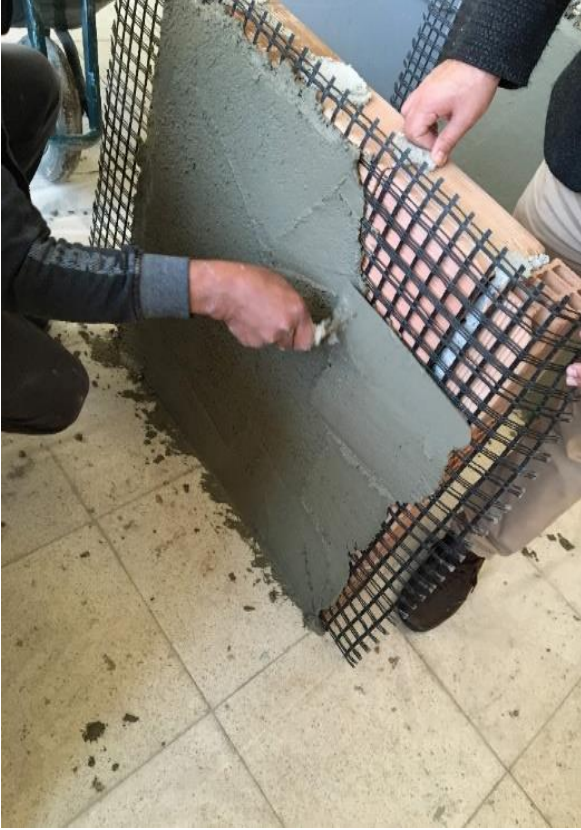
Resim 4.19. Tek yüze sıva ile uygulanan plastik kompozit donatı

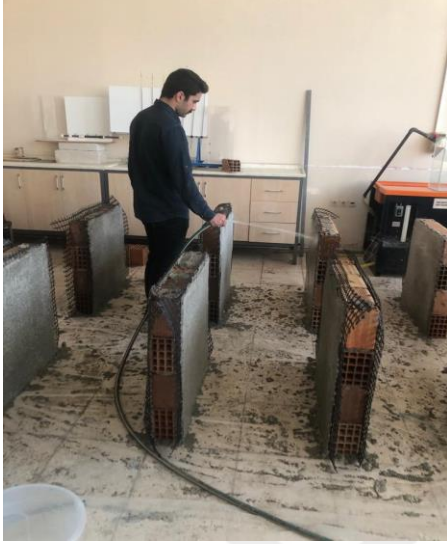
Resim 4.22. Sıva sonrası tuğla duvar numunelerinin sulanması

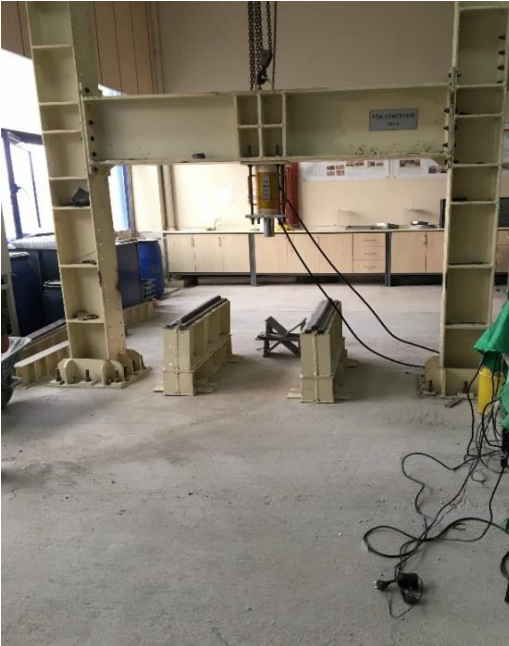
Resim 4.25. Diyagonal yükleme deneylerinin yapılacağı yükleme düzeneği

Diyagonal yükleme deneyi, alt ve üst başlık yardımıyla diyagonal bir şekilde duvarların cihaza yerleştirilip yük cihazı yardımıyla ve düzeneğe yerleştirilen deplasmanölçer (LVDT, potansiyometre) yardımıyla bilgisayar sistemi üzerinden duvara gelen yük ve duvarın yaptığı deplasman değerleri kaydedilebilmektedir. Elde edilen verilerle istenilen çalışma doğrultusunda Excel'e aktarılıp grafikler oluşturulabilmektedir. Bu şekilde çalışan diyagonal yükleme deneyleri için İskenderun Teknik Üniversitesi İnşaat Mühendisliği Laboratuvarlarında bulunan diyagonal yükleme cihazını deneylere hazırlamaya başlanmıştır (Resim 4.25).

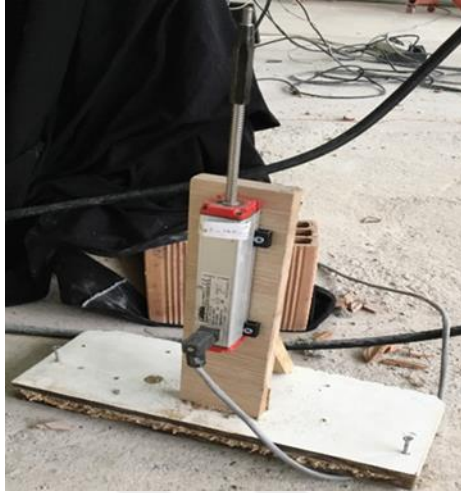
Resim 4.27. Deneysel ortamda kullanılan deplasman ölçer

Tuğla duvarların gelen yüklere karşı yapacağı deplasmanı ölçebilmek için deplasman ölçer (Resim 4.27) bu sisteme yerleştirilmelidir.

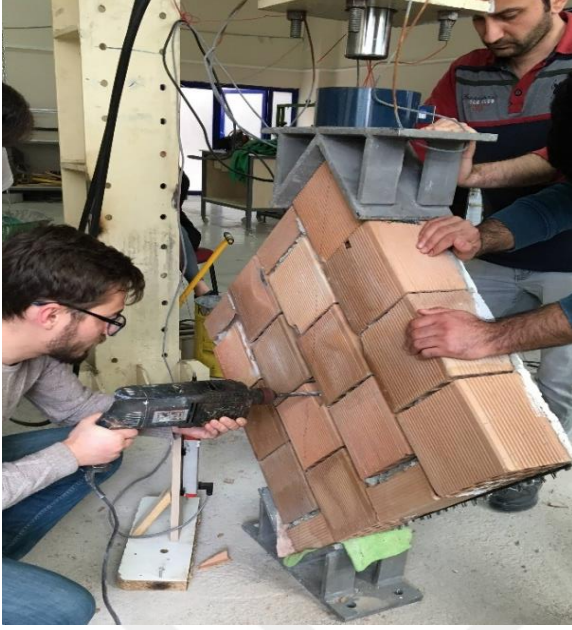
Resim 4.28. Tuğla duvarın matkapla delinmesi

Tuğla duvar numuneleri başlıklara yerleştirildikten sonra duvarın yatay ve düşey noktaları fosforlu kalemle çizilmiştir. E915M-10 yönetmeliği gereğince duvarların istenilen noktaları belirlenip işaretlenmiştir. Bir matkap yardımıyla Resim 4.28’de görüleceği gibi şartnamede belirtilen nokta delinmiştir. Delme işlemi yapılırken duvarın başlıklardan çıkmaması için duvar sıkıca tutulmuştur ve duvarın hasar görmemesi için matkabın ucu duvarın diğer tarafından çıktıktan sonra daha fazla devam edilmemiştir. Matkaba güç hızlı bir şekilde ve bir anda verilmemiştir. Açılan deliğe çelik bir çubuk yerleştirilmiştir. Çubuğun deplasmanölçerin olmadığı tarafı vidayla sabitlenmiştir. Deplasmanölçerin konumlandırılacağı yüzünde ise çubuğun ucuna somonlar, küçük profiller ve lamalar (Resim 4.29) yerleştirilip daha sonra vidayla sabitlenmiştir (Resim 4.30), (Resim 4.31). Bu işlemin yapılma amacı deplasmanölçerin ucu çelik çubuğa yerleştirilen küçük profile denk gelmesini sağlamaktır. Bu şekilde deplasmanölçer tuğla duvarın yaptığı deplasmanın verilerini alabilmektedir. Bu aşamada deplasmanölçerin duvara sıfır noktasında konumlandırılmaması gerekmektedir. Plastik kompozit donatılı tuğla duvarlarda sıvadan dolayı duvarın kalınlığı arttığı için deplasmanölçerin ucunun, profile yetişebilmesi adına fazladan somon yerleştirilmiştir. Vidayla sabitlenmeden önce su terazisiyle eşitliği sağlanmıştır.

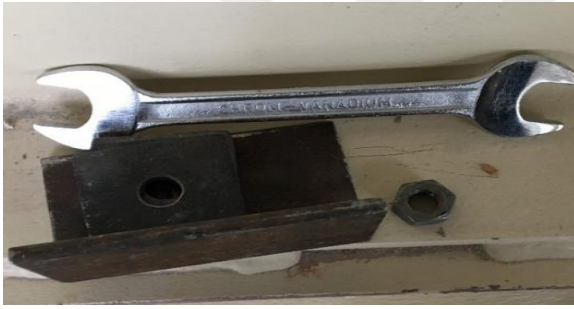
Resim 4.29. Sabitleme amacıyla kullanılan somon, lama, profil

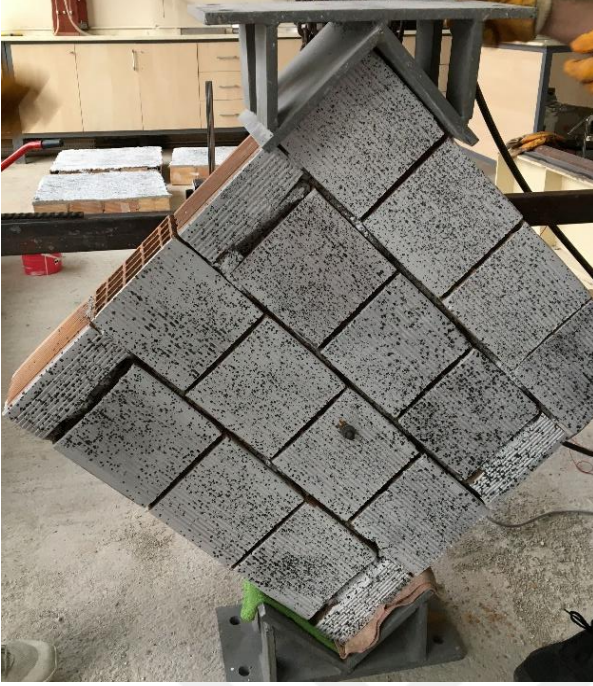
Resim 4.31. Matkapla delinen duvar ön yüzünün vidayla sabitlenmesi

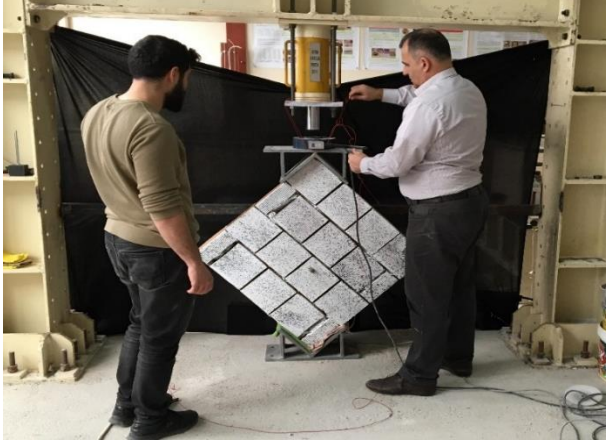
Resim 4.33. Yükleme başlığının sisteme yerleştirilmesi

Üst başlığın üzerinde bulunan yükleme başlığının (Resim 4.32) düzenekten ayrılmaması ve herhangi bir sarsıntı sırasında düşüp hasar görmemesi için ip yardımıyla düzenekten ne tam bağımsız ne de tamamen sabit bir şekilde olmamasına dikkat edilerek konumu düzeltilmiştir (Resim 4.33).

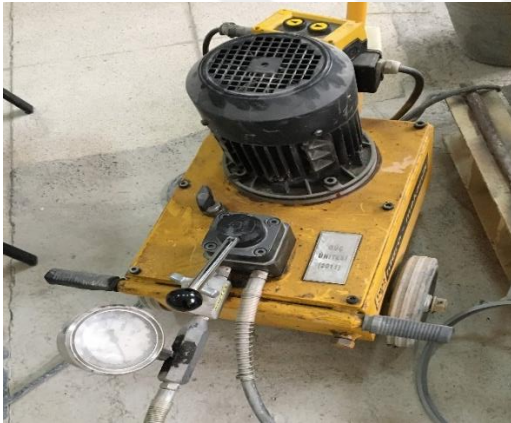
Resim 4.34. El yardımıyla yük verdiğimiz cihaz

Yük (güç) ünitesi adı verilen elle sisteme yük verdiğimiz cihazla (Resim 4.34) yük cihazının sabitlenmesi yapılmıştır. Bu sırada bilgisayar sistemi üzerinden duvara gelen yükler görülüp, takip edilmektedir.

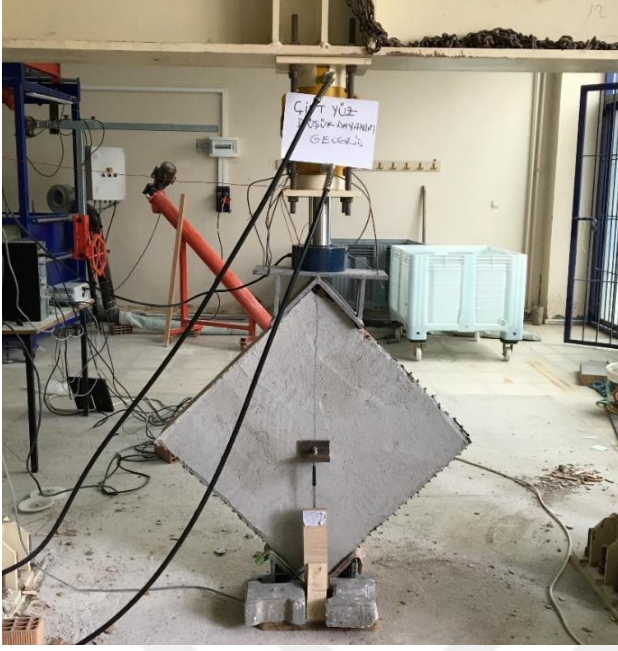
Resim 4.35. Yüklemeye hazır bir adet tuğla duvar numunesinin arka yüzü

Diyagonal yükleme deney düzeneği hazırlandıktan (Resim 4.35), (Resim 4.36) sonra deneylerin yapımına başlanmıştır. Her duvar numunesi yükleme başlığına yerleştirildikten sonra Yükleme Düzeneğinin Hazırlanması bölümünde bahsedildiği gibi deplasman ölçerlerin yerleşim şekli bir tahta parçasına sabitlenmiş olan deplasman ölçerler kullanılarak yapılmıştır. Yükleme başlığı sisteme yerleştirildikten sonra bilgisayar üzerinden yükleme başlığının ve deplasman ölçerinin deney hazır durumda olduğu kontrol edilmiştir (Resim 4.37).

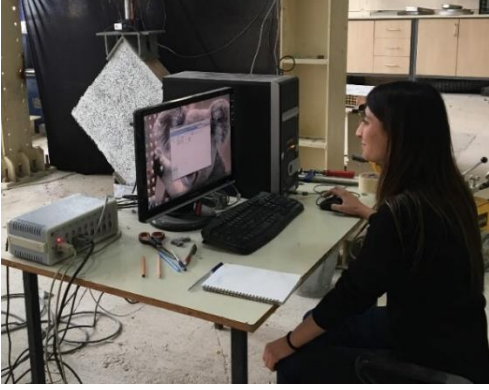
Resim 4.37. Bilgisayar ortamından yüklemeye ait verilerin alınması

Diyagonal yükleme deneyi tuğla duvarlara yük verilerek başlatılmıştır. Bu aşamada dikkat edilmesi gereken nokta; yükleme yük kontrollü veya deplasman kontrollü olmayıp el yardımıyla verildiği için yükü veren kişinin hep aynı hızda vermesi gerekmektedir. Bilgisayar ortamından verilen yük takip edilirken deney düzeneğinde olan tuğla duvarında gelen yüke karşı davranışı dıştan da gözlemlenmiştir. Yük verilir duvar kırıldıktan sonra aynı hızda yük verilmeye devam edilmiştir. Bu şekilde sistemde kırılma sonrası yaptığı deplasmanları da görüp tuğla duvarların enerji yutma kapasitelerine ulaşmak amaçlanmıştır.

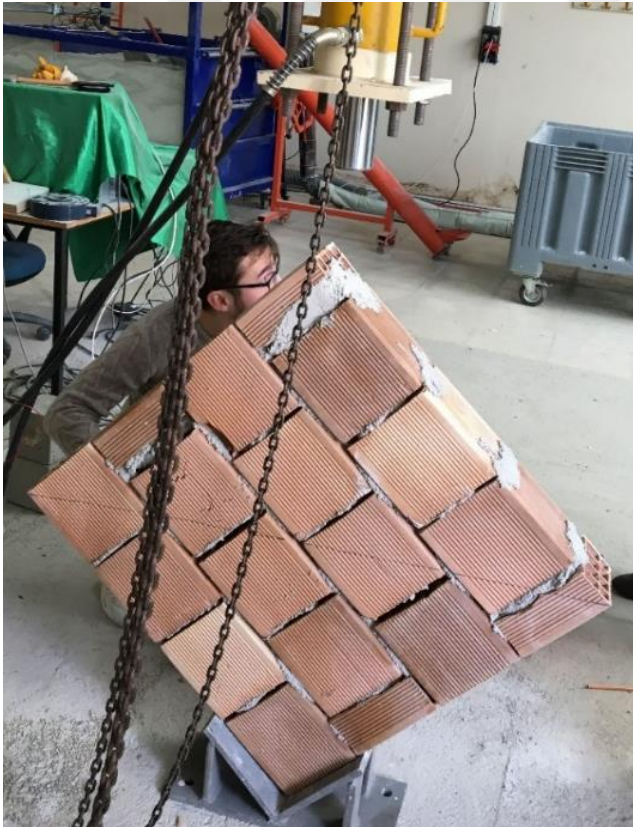
Resim 5.1. a) Şahit numunenin diyagonal yükleme deneyine hazırlanması

80\*80 cm boyutlarında yatay delikli fabrika tuğlaları ile üretilen tuğla duvar şahit amaçlı yalın halde bırakılmıştır. Bu duvar diyagonal yükleme deneylerine tabi tutulduğunda deney öncesi fotoğrafları (Resim 5.1-5.3) ve deney sonrası fotoğrafları (Resim 5.4), yük-deplasman eğrisi (Şekil 5.1) aşağıda verilmiştir.

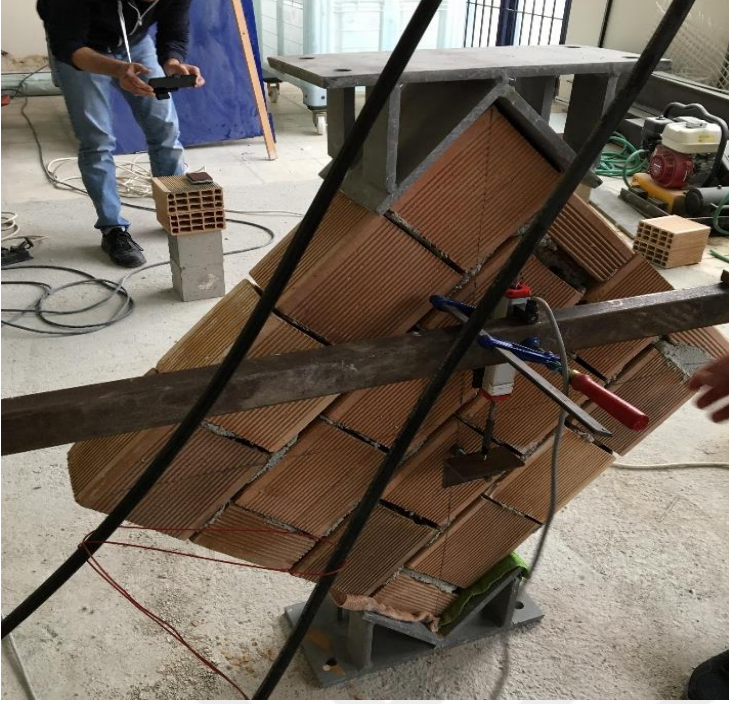
Resim 5.3. Diyagonal yükleme deneyine hazır şahit numunenin arka yüzü

Yalın halde bırakılmış tuğla duvar numunesi yükleme deneylerinde maksimum 1321 kg yüke dayanmış ve aniden kırılmaya başlamıştır. Maksimum yük noktasına gelene kadar başlangıçta kılcal çatlaklar yükün artmasıyla daha derin çatlaklar oluşmuştur. Ancak maksimum yüke eriştikten sonra gevrek bir kırılma davranışı sergileyip parçalanmıştır.

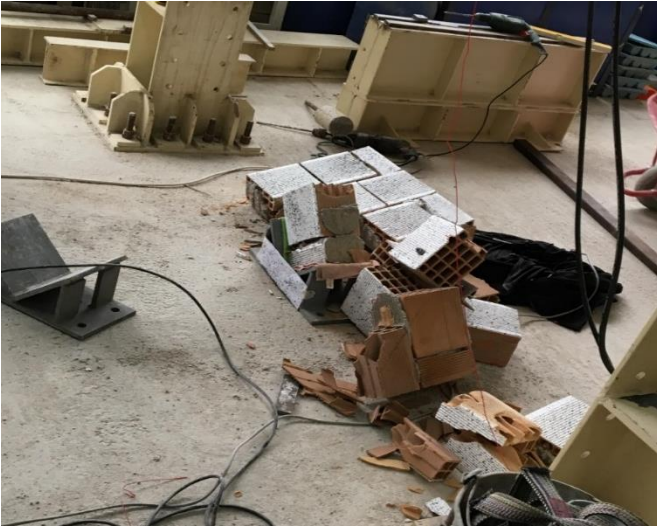
Resim 5.4. Diyagonal yükleme deneyi sonrası parçalanmış şahit numune

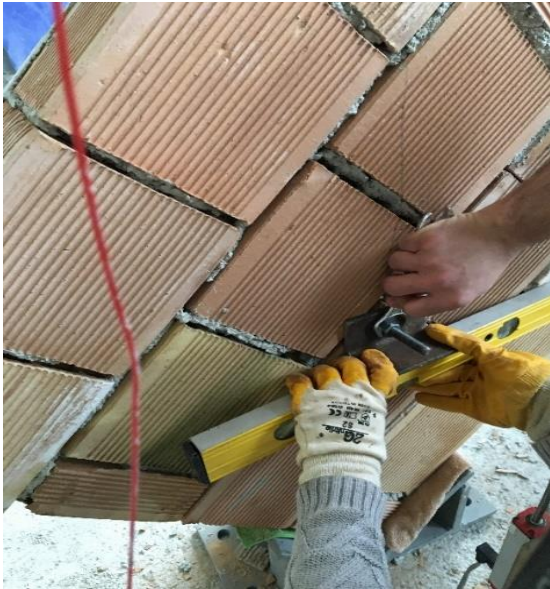
Resim 5.5. a) Tek yüzü Tür 1 ile güçlendirilmiş 1. tuğla duvarın diyagonal yükleme deneyine hazırlanması

80\*80 cm boyutlarında yatay delikli fabrika tuğlaları ile üretilen tuğla duvar tek yüzüne güçlendirme amacıyla plastik kompozit donatı sıva ile birlikte uygulanmıştır. Bu duvar diyagonal yükleme deneylerine tabi tutulduğunda deney öncesi fotoğrafları (Resim 5.5-5.7) ve deney sonrası fotoğrafları (Resim 5.8-5.11), yük-deplasman eğrisi (Şekil 5.2) aşağıda verilmiştir.

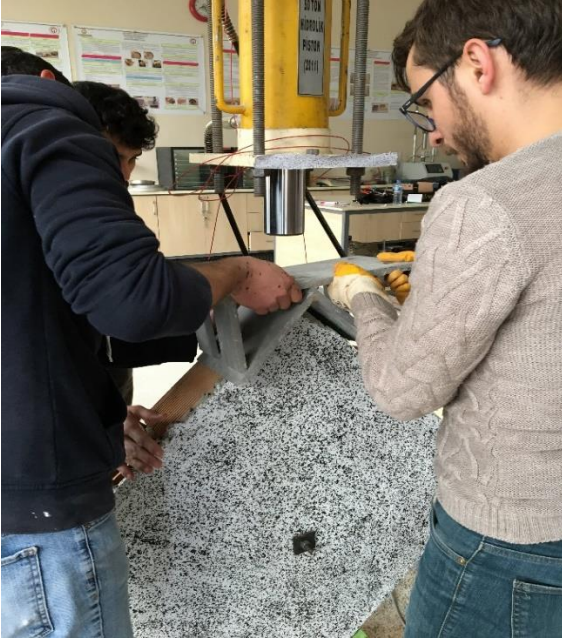
Resim 5.5. c) Tek yüzü Tür 1 ile güçlendirilmiş 1. tuğla duvarın diyagonal yükleme deneyine hazırlanması

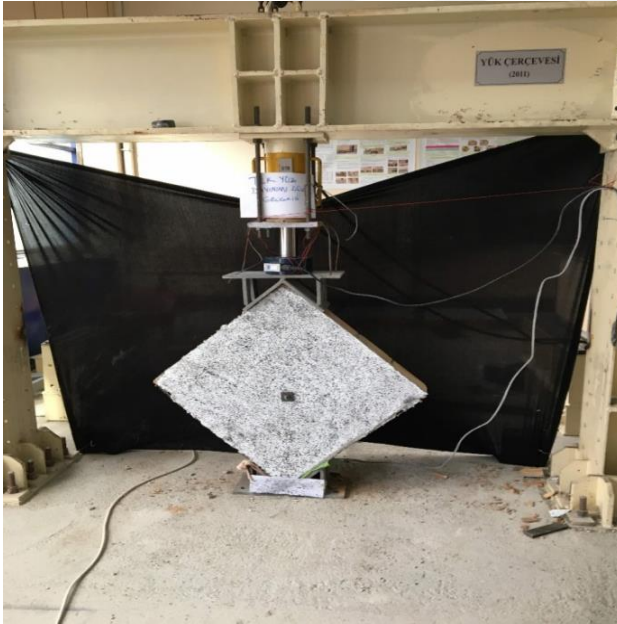
Resim 5.7. Diagonal yüklemeye hazır tek yüzü Tür 1 ile güçlendirilmiş 1. tuğla duvarın ön yüzü

Tek yüzü Tür 1 ile güçlendirilmiş 1. tuğla duvar numunesinde deney başlayıp yük verildiğinde gözle görebileceğimiz büyük çatlaklar oluşmamıştır. Yükleme devam ederken maksimum dayanım noktasına geldiğinde kılcal çatlaklar görülebilmeye başlamıştır. Maksimum 6343.6 kg yüke dayanan numunede plastik kompozit donatının etkisinden dolayı aniden parçalanma gözlemlenmemiştir ve sünek bir davranış gözlemlenmiştir. Maksimum dayanımına ulaştıktan sonra ise parçalanmamış olan numunede çatlakları ve kopan kısımları

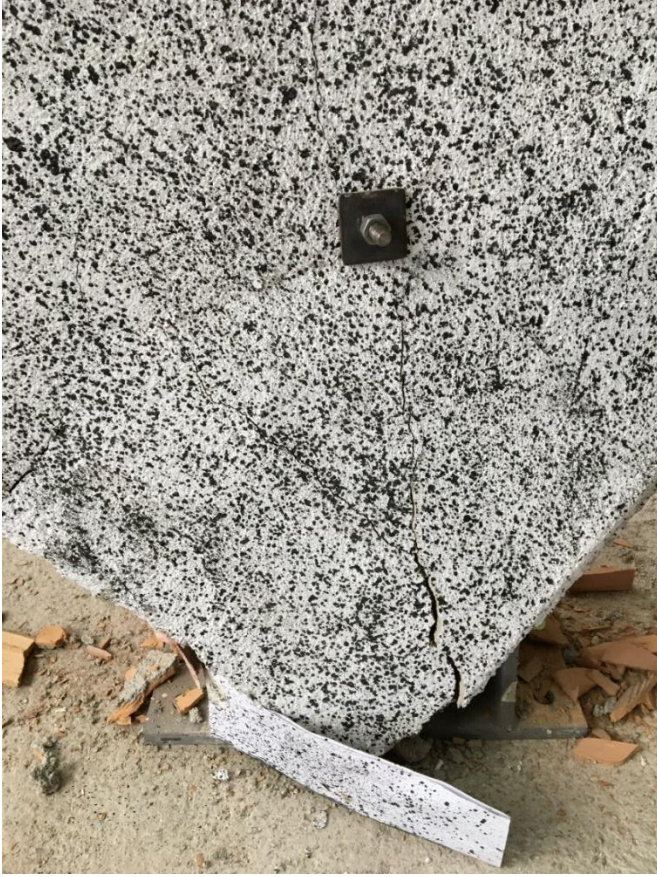
inceleme fırsatı olmuştur. Duvarın arka yüzünde az miktarda kopmalar gözlemlenirken ön yüzünde kılcal çatlaklar gözlemlenmiştir fakat plastik kompozit donatıda herhangi bir hasar görülmemiştir.

Resim 5.8. Diagonal yüklemeye maruz kalan duvarın ön yüzünde oluşan kılcal çatlaklar

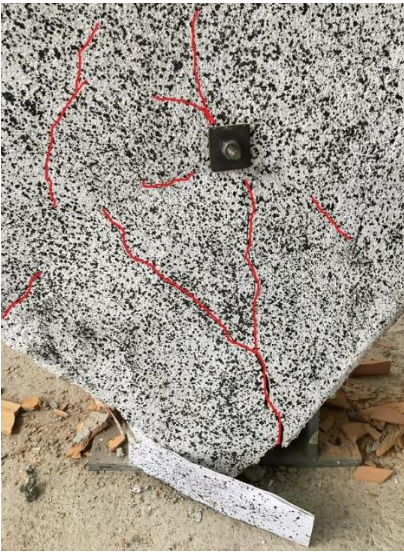
Resim 5.9. 'Resim 5.8'de gözlemlenen kılcal çatlakların işaretlenmiş durumu

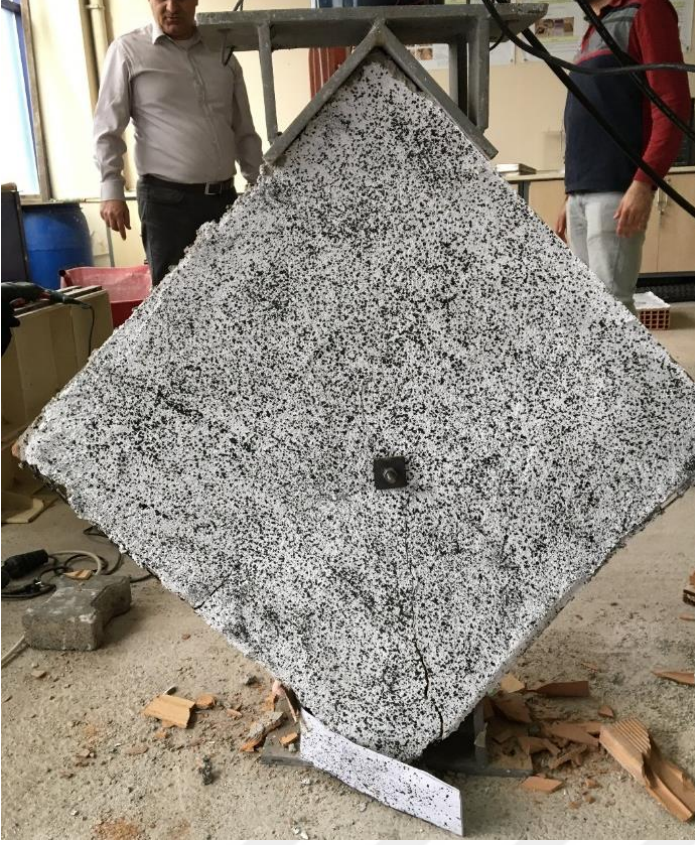
Resim 5.10. Diagonal yüklemeye deneye sonrasinda tek yüzü Tür 1 ile güçlendirilmiş 1. numunenin ön yüzü

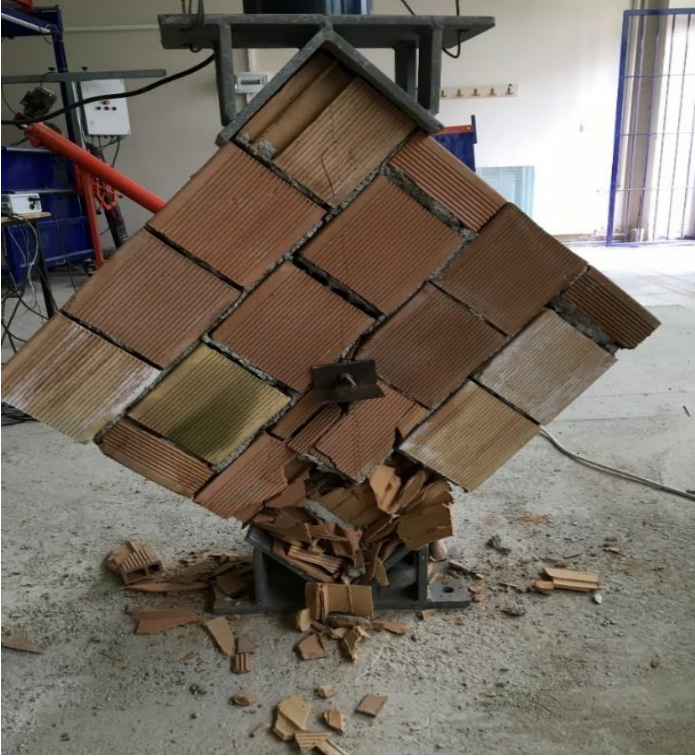
Resim 5.11. Diagonal yüklemeye deneye sonrasinda tek yüzü Tür 1 ile güçlendirilmiş 1. numunenin arka yüzünde oluşan hasarlar

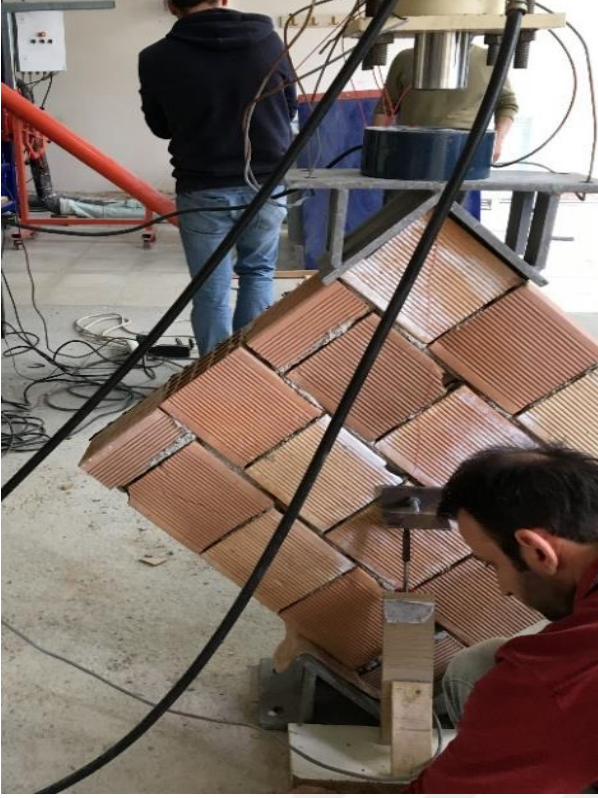
Resim 5.12. b) Tek yüzü Tür 1 ile güçlendirilmiş 2. tuğla duvar numunesin diyagonal yükleme deneyine hazırlanması

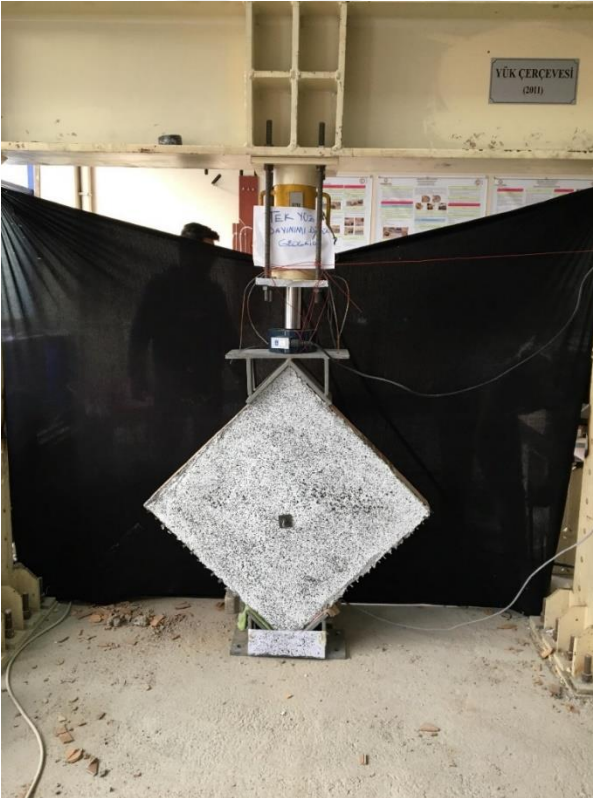
Resim 5.13. Diyagonal yükleme deneyine hazır tek yüzü Tür 1 ile güçlendirilmiş 2. tuğla duvar numunesinin ön yüzü

Tek yüzü Tür 1 ile güçlendirilmiş 2. tuğla duvar numunesi diyagonal yükleme deneyleri sırasında davranış olarak tek yüzü Tür 1 ile güçlendirilmiş 1. tuğla duvar numunesi ile benzerlik göstermiştir. Bu duvar numunesinin maksimum taşıyabildiği yük 6068 kg'dır. Bu numunede de aynı parametrelerle uygulanmış diğer numunede ki gibi plastik kompozit donatıda herhangi bir hasar gözlemlenmemiştir, duvarın ön yüzünde gözle görülebilecek kılcal çatlak çok az bulunmaktadır.

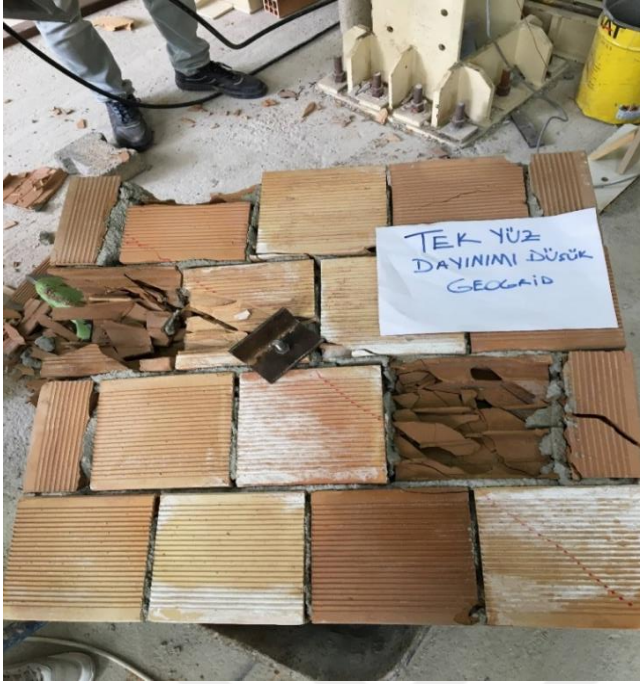
Resim 5.16. Diyagonal yükleme deneyi sonrasında tek yüzü Tür 1 ile güçlendirilmiş 2. tuğla duvar numunesinin arka yüzünde oluşan hasarlar

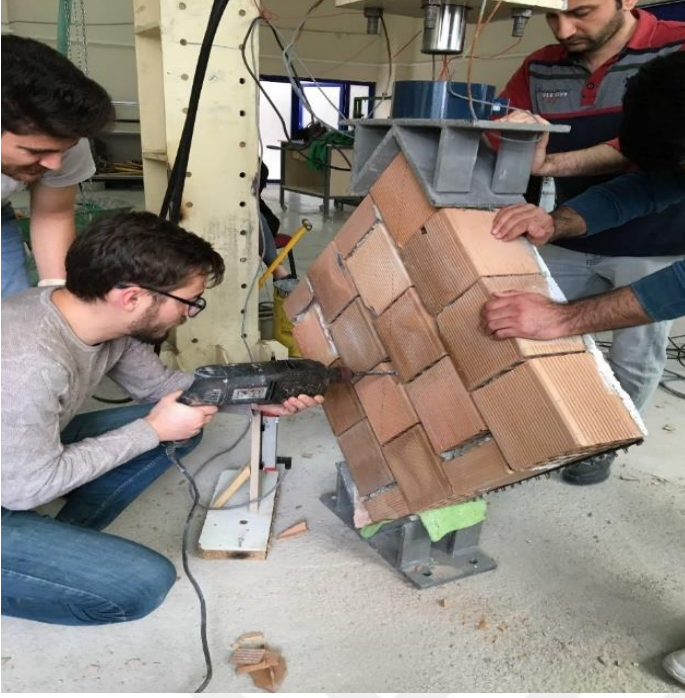
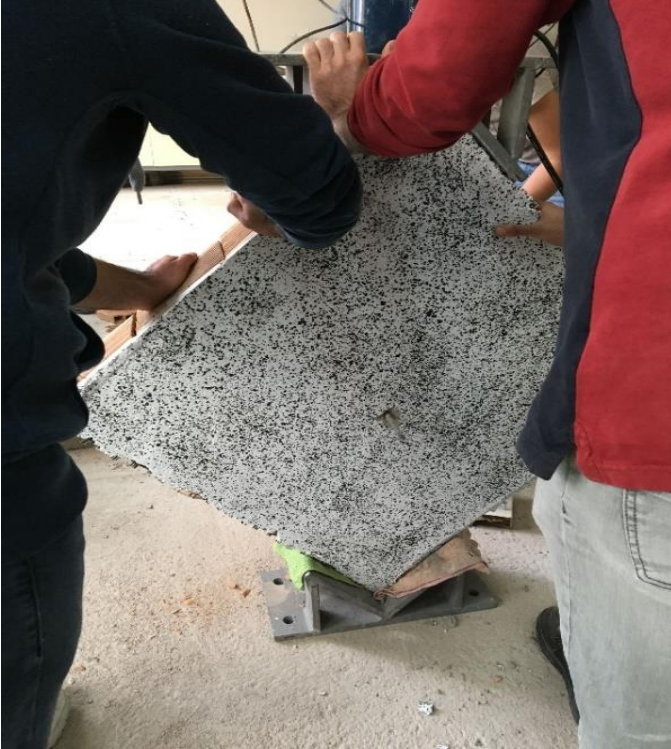
Resim 5.17. a) Tek yüzü Tür 2 ile güçlendirilmiş 1. tuğla duvar numunesinin diyagonal yükleme deneyine hazırlanması

Resim 5.17. b) Tek yüzü Tür 2 ile güçlendirilmiş 1. tuğla duvar numunesinin diyagonal yükleme deneyine hazırlanması

80\*80 cm boyutlarında yatay delikli fabrika tuğlaları ile üretilen tuğla duvar tek yüzüne güçlendirme amacıyla plastik kompozit donatı uygulanmıştır. Bu duvar diyagonal yükleme deneylerine tabi tutulduğunda deney öncesi fotoğrafları (Resim 5.17-5.19) ve deney sonrası fotoğrafları (Resim 5.20-5.22), yük-deplasman grafiği (Şekil 5.4) aşağıda verilmiştir.

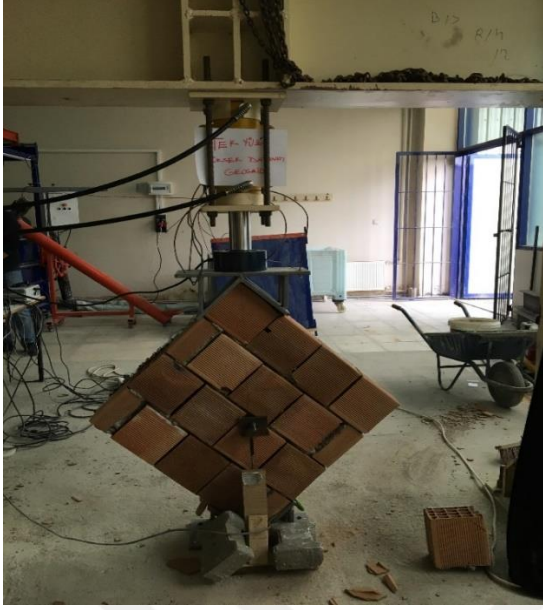
Resim 5.18. Diagonal yüklemeye hazır tek yüzü Tür 2 ile güçlendirilmiş 1. tuğla duvar numunesinin arka yüzü
