**İSKENDERUN TEKNİK**

**YÜKSEK  
LİSANS  
TEZİ**

**YIĞMA YAPILARIN  
GÜÇLENDİRİLMESİNDE  
PLASTİK KOMPOZİT  
DONATI KULLANIMI**

HAZİRAN 2020

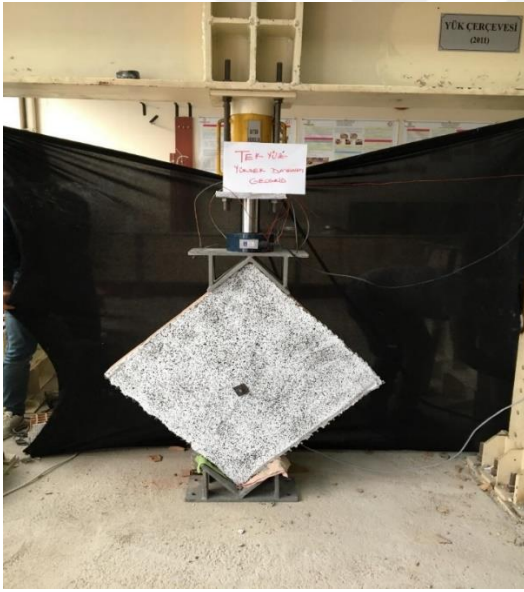
Resim 5.19. Diagonal yüklemeye hazır tek yüzü Tür 2 ile güçlendirilmiş 1. tuğla duvar numunesinin ön yüzü

Tek yüzü Tür 2 ile güçlendirilmiş 1. tuğla duvar numunesinde yüklemeye başladığında yük verildiğinde gözle görebileceğimiz büyük çatlaklar oluşmamıştır. Yüklemeye devam ederken maksimum dayanım noktasına geldiğinde çatlaklar görülebilmeye başlamıştır. Bu aşamalarda tek yüzü Tür 1 ile güçlendirilmiş tuğla duvar numuneleri ile benzer davranışlar göstermiştir. Maksimum 5707.3 kg yüke dayanan numunede plastik kompozit donatının etkisinden dolayı aniden parçalanma gözlemlenmemiştir ve sünek bir davranış gözlemlenmiştir. Maksimum dayanımına ulaştıktan sonra ise parçalanmamış olan numunede çatlakları ve kopan kısımları inceleme fırsatı oluşmuştur. Duvarın arka yüzünde az miktarda

kopmalar gözlemlenirken ön yüzünde kılcal çatlaklar gözlemlenmiştir fakat plastik kompozit donatıda bir hasar görülmemiştir.

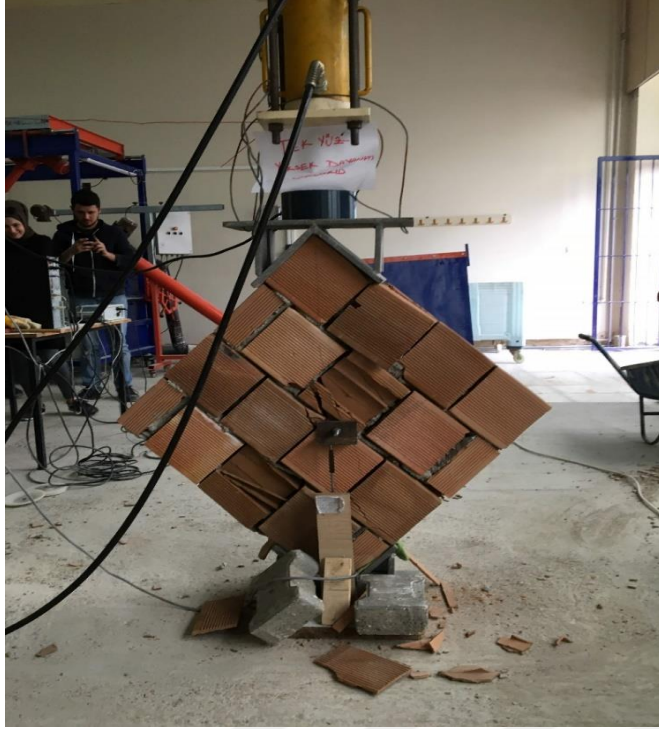
Resim 5.20. Diyagonal yükleme deneyi sonrasında tek yüzü Tür 2 ile güçlendirilmiş 1. tuğla duvar numunesinin arka yüzünde oluşan hasarlar

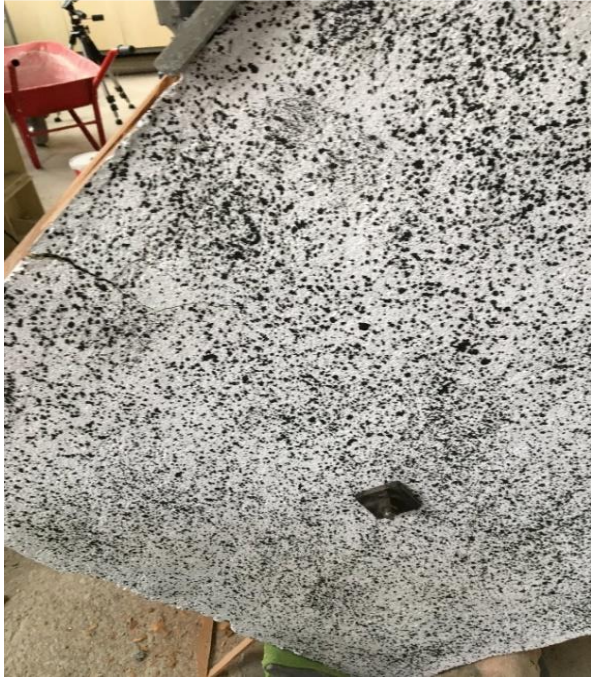
Resim 5.21. Diyagonal yükleme deneyi sonrasında tek yüzü Tür 2 ile güçlendirilmiş 1. tuğla duvar numunesinin ön yüzünde oluşan kılcal çatlaklar

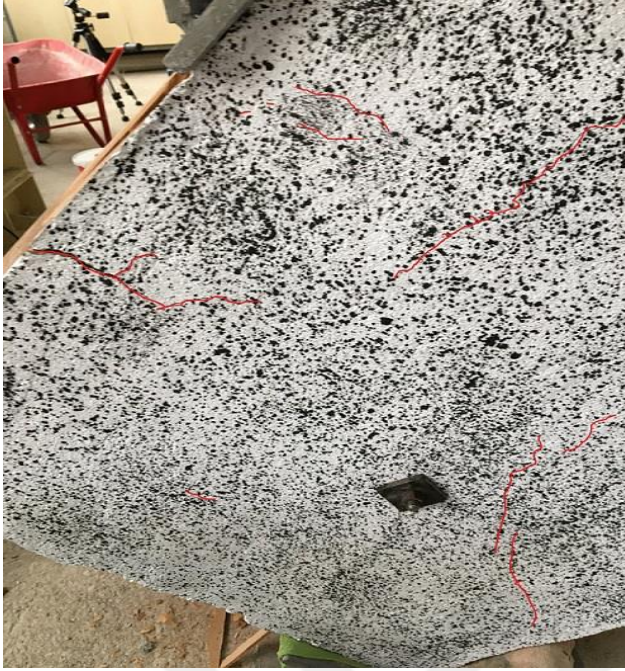
Resim 5.22. 'Resim 5.21'de meydana gelen kılcal çatlakların işaretlenmiş durumu

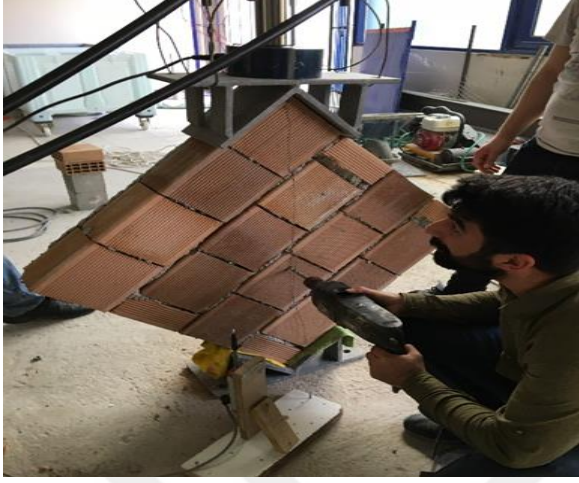
Resim 5.23. Tek yüzü Tür 2 ile güçlendirilmiş 2. tuğla duvar numunesinin diyagonal yüklemeye hazırlanması

deneylerine tabi tutulduğunda deney öncesi fotoğrafları (Resim 5.23-5.25) ve deney sonrası fotoğrafları (Resim 5.26-5.29), yük-deplasman grafiği (Şekil 5.5) aşağıda verilmiştir.

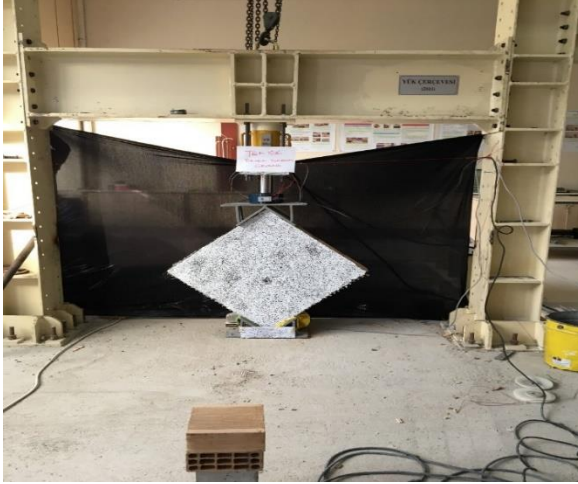
Resim 5.25. Diagonal yüklemeye hazır tek yüzü Tür 2 ile güçlendirilmiş 2. tuğla duvar numunesinin ön yüzü

Tek yüzü Tür 2 ile güçlendirilmiş 2. tuğla duvar numunesinde yüklemeye başladığında yük verildiğinde gözle görebileceğimiz büyük çatlaklar oluşmamıştır. Yüklemeye devam ederken maksimum dayanım noktasına geldiğinde çatlaklar görülebilmeye başlamıştır. Bu aşamalarda aynı malzeme ile güçlendirilmiş 1. tuğla duvar numunesi ile benzer davranışlar göstermiştir. Maksimum 5998.7 kg yüke dayanan numunede plastik kompozit donatının etkisinden dolayı aniden parçalanma gözlemlenmemiştir ve sünek bir davranış gözlemlenmiştir. Maksimum dayanımına ulaştıktan sonra ise parçalanmamış olan numunede çatlakları ve kopan kısımları inceleme fırsatı oluşmuştur. Duvarın arka yüzünde tek yüzü güçlendirilen diğer numunelere göre daha fazla kopmalar gözlemlenirken ön yüzünde kılcal çatlaklar gözlemlenmiştir fakat plastik kompozit donatıda bir hasar görülmemiştir.

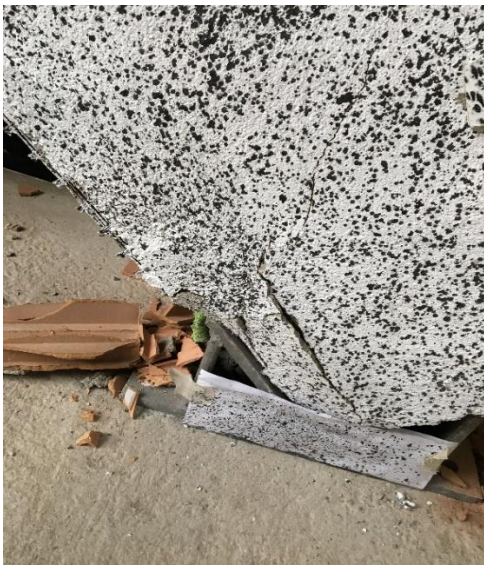
Resim 5.26. Diagonal yüklemeye sonrası tek yüzü Tür 2 ile güçlendirilmiş 2. tuğla duvar numunesinin ön yüzünde oluşan kılcal çatlaklar

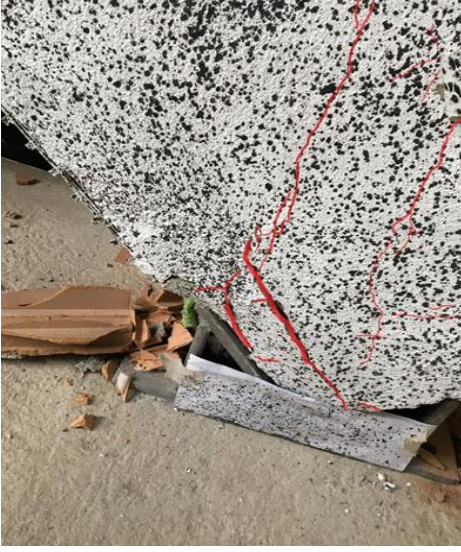
Resim 5.27. 'Resim 5.26'in işaretlenmiş durumu

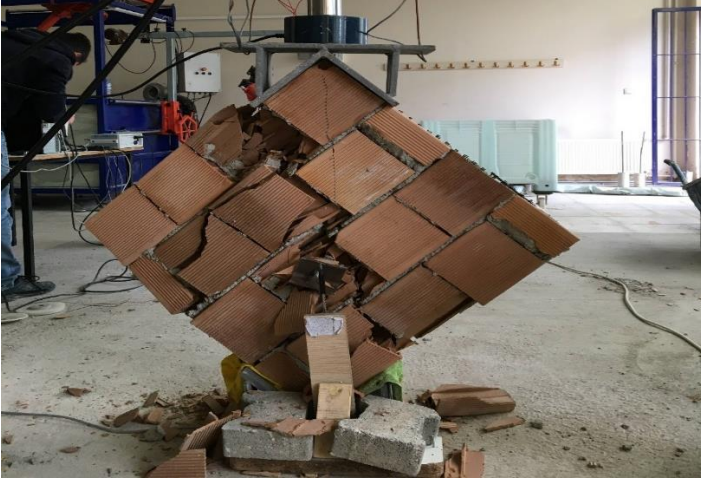
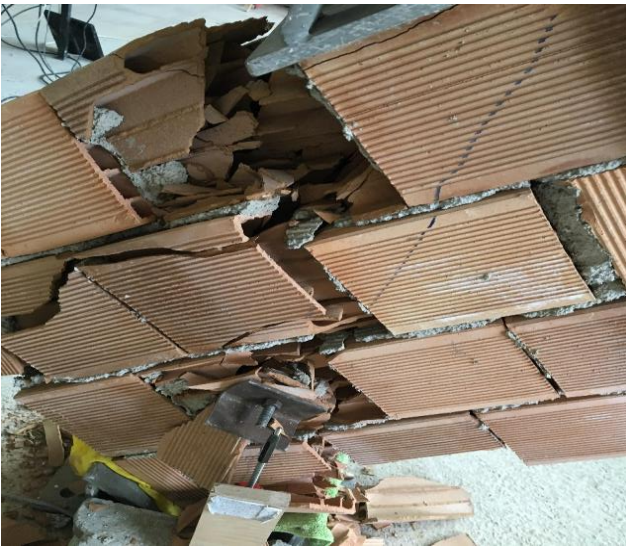
Resim 5.28. a) Diyagonal yükleme deneyi sonrası tek yüzü Tür 2 ile güçlendirilmiş 2. tuğla duvar numunesinin arka yüzünde oluşan hasarlar

Resim 5.28. b) Diyagonal yükleme deneyi sonrası tek yüzü Tür 2 ile güçlendirilmiş 2. Tuğla duvar numunesinin arka yüzünde oluşan hasarlar

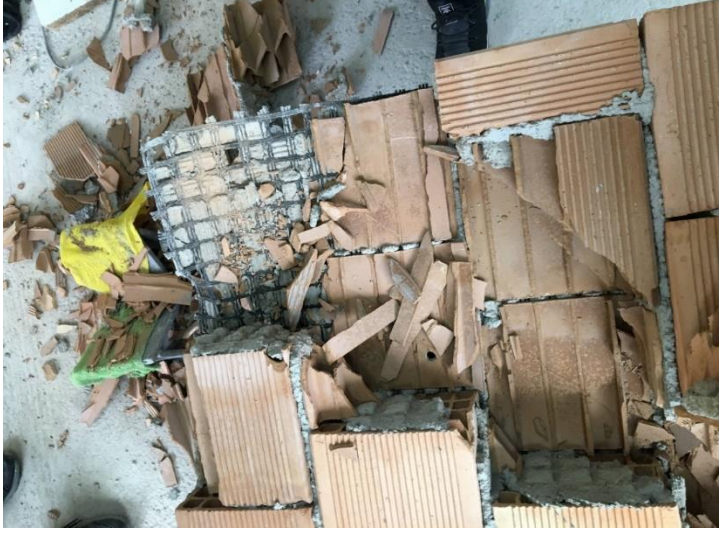
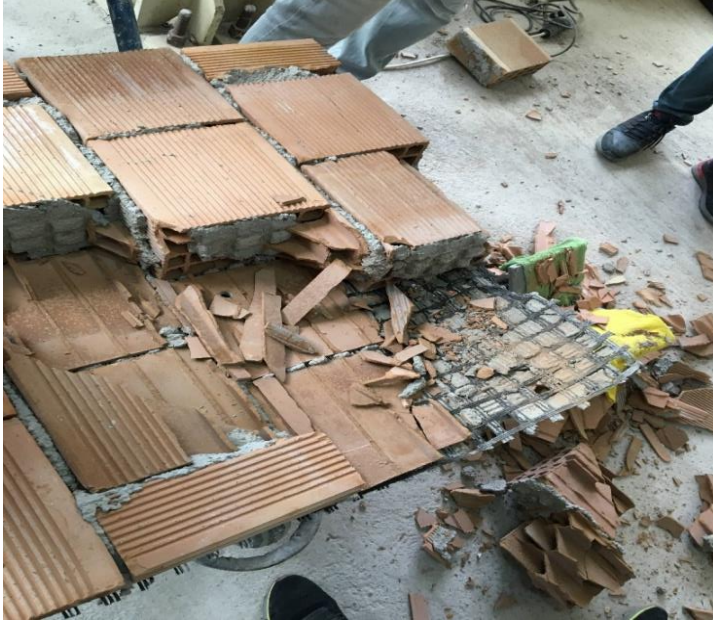
Resim 5.29. a) Diagonal yüklemeye deneyi sonrası tek yüzü Tür 2 ile güçlendirilmiş 2. tuğla duvar numunesi

Resim 5.29. b) Diagonal yüklemeye deneyi sonrası tek yüzü Tür 2 ile güçlendirilmiş 2. tuğla duvar numunesi

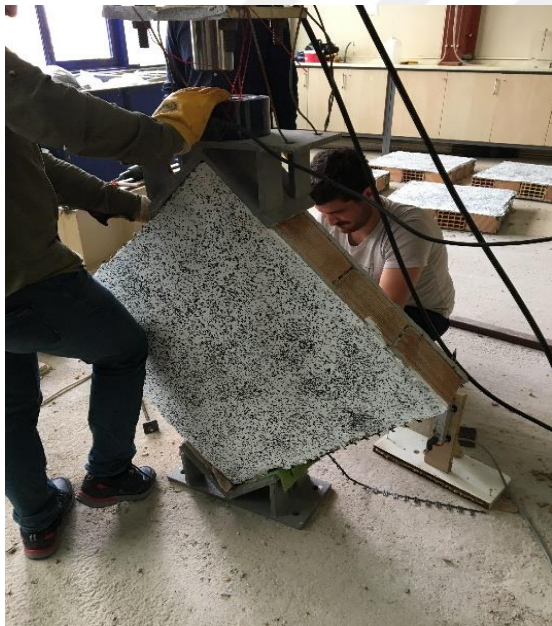
Resim 5.30. Çift yüzü Tör 1 ile güçlendirilmiş 1. tuğla duvar numunesinin diyagonal yükleme deneyine hazırlanması

80\*80 cm boyutlarında yatay delikli fabrika tuğlaları ile üretilen tuğla duvar çift yüzüne güçlendirme amacıyla plastik kompozit donatı uygulanmıştır. Bu duvar diyagonal yükleme deneylerine tabi tutulduğunda deney öncesi fotoğrafları (Resim 5.30-5.32) ve deney sonrası fotoğrafları (Resim 5.33-5.36), yük-deplasman grafiği (Şekil 5.6) aşağıda verilmiştir.

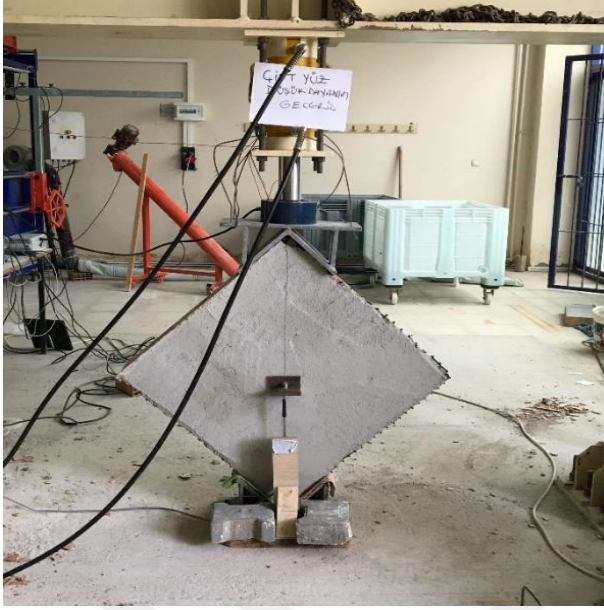
Resim 5.31. Diyagonal yükleme deneyine hazır çift yüzü Tür 1 ile güçlendirilmiş 1. tuğla duvar numunesinin arka yüzü

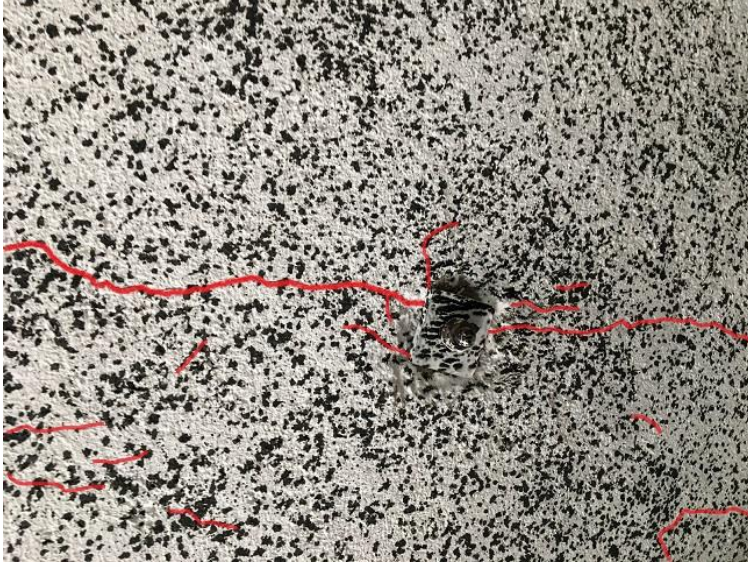
Resim 5.33. Diyagonal yükleme deneyi sonrası çift yüzü Tür 1 ile güçlendirilmiş 1. tuğla duvar numunesinin ön yüzünde oluşan kılcal çatlaklar

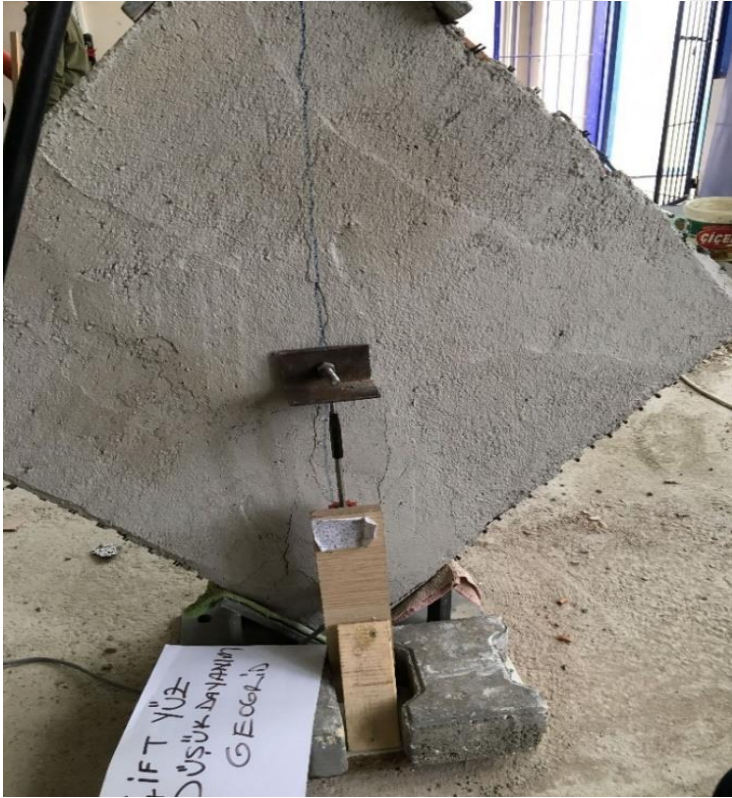
Resim 5.34. Diyagonal yükleme deneyi sonrası çift yüzü Tür 1 ile güçlendirilmiş 1. Numunenin arka yüzünde oluşan kılcal çatlaklar

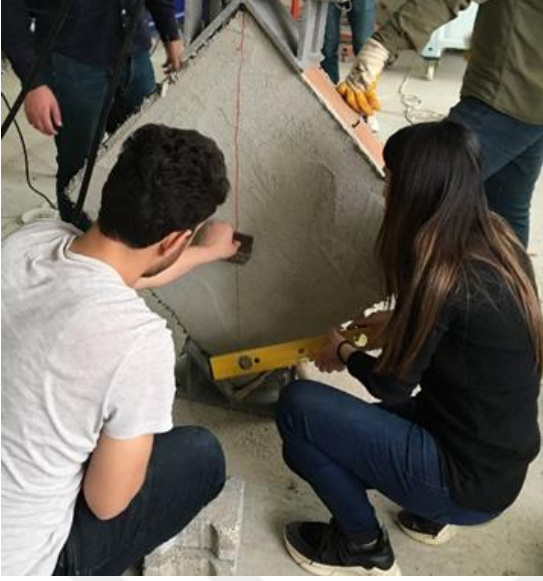
Resim 5.37. b) Çift yüzü Tür 1 ile güçlendirilmiş 2. Tuğla duvar numunesinin diyagonal yüklemeye hazırlanması

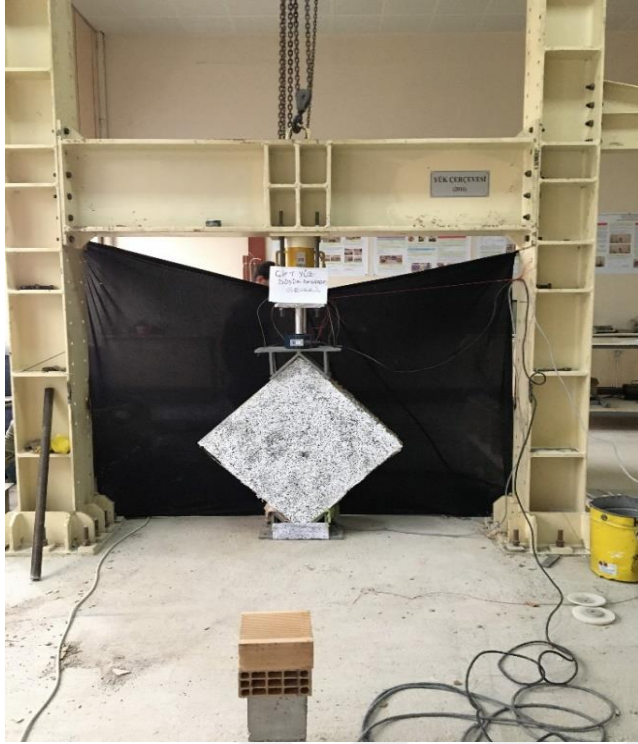
Resim 5.39. Diyagonal yükleme deneyine hazır çift yüzü Tür 1 ile güçlendirilmiş 2. Tuğla duvar numunesinin ön yüzü

Çift yüzü Tür 1 ile güçlendirilmiş 2. tuğla duvar numunesinde yükleme başladığında yük verildiğinde gözle görebileceğimiz büyük çatlaklar oluşmamıştır. Yükleme devam ederken maksimum dayanım noktasına geldiğinde çatlaklar görülebilmeye başlamıştır. Çift yüzü Tür 1 ile güçlendirilmiş 1. Numune ile benzer davranışlar sergilemiştir fakat kılcal çatlaklar ve hasar bu numunede 1. Numuneye göre daha fazladır. Maksimum 12061.6 kg yüke dayanan numunede plastik kompozit donatının etkisinden dolayı aniden parçalanma gözlemlenmemiştir ve sünek bir davranış gözlemlenmiştir. Maksimum dayanımına ulaştıktan sonra ise parçalanmamış olan numunede oluşan hasarları inceleme fırsatı oluşmuştur. 1.numunenin ön yüzünde oluşan şişme bu duvarda yükleme esnasında hem ön yüz hem de arka yüzde gözlemlenmiş, maksimum dayanım noktasına geldiğinde ise şişen bölge patlak vermeye başlamıştır.

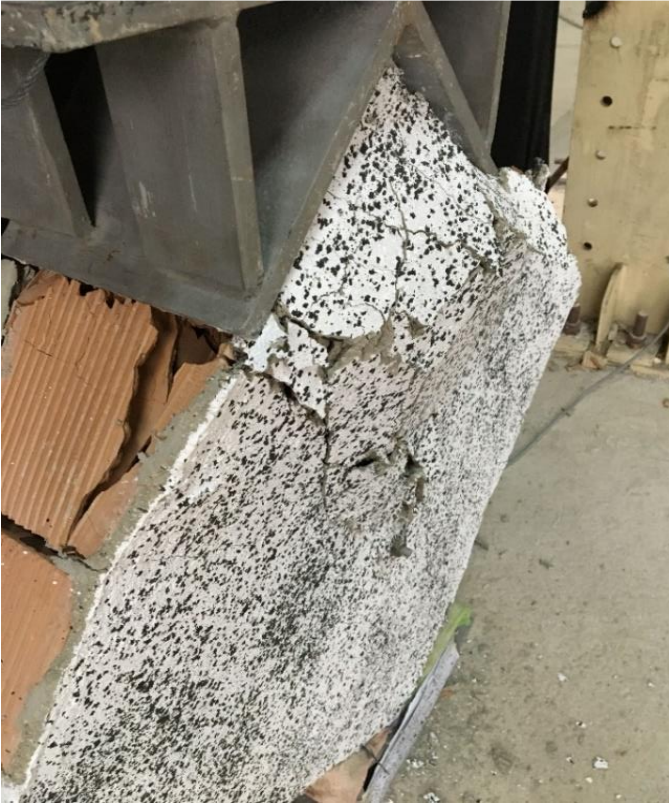
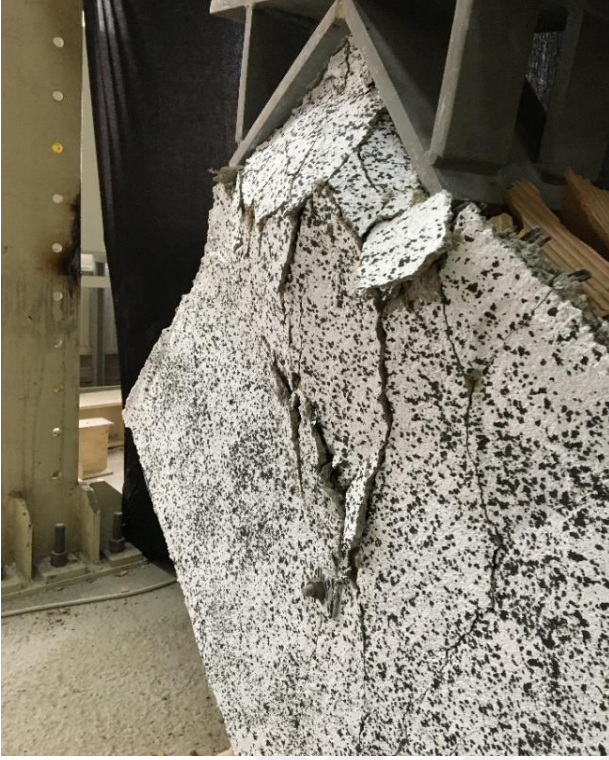
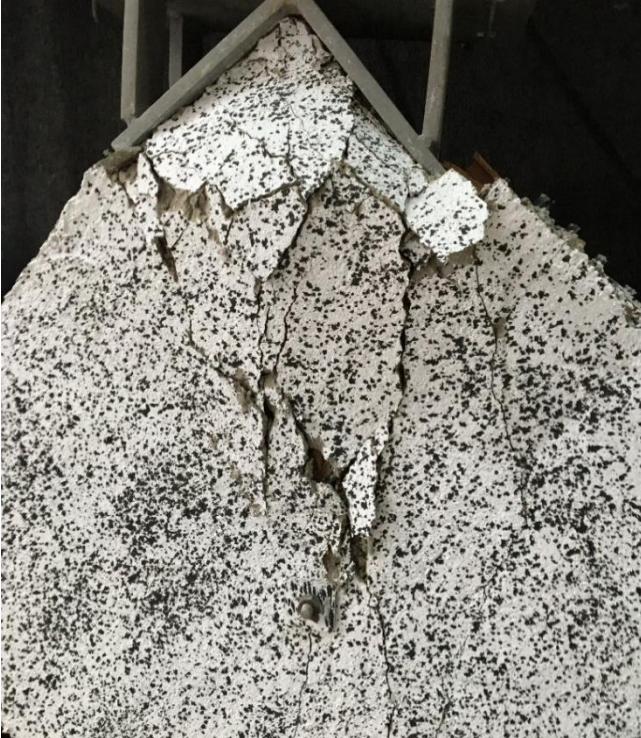
Resim 5.40. b) Diagonal yüklemeye sonrası çift yüzü Tür 1 ile güçlendirilmiş 2. tuğla duvar numunesinin ön yüzü

Resim 5.40. c) Diagonal yüklemeye sonrası çift yüzü Tür 1 ile güçlendirilmiş 2. tuğla duvar numunesinin ön yüzü

Resim 5.40. d) Diagonal yüklemeye sonrası çift yüzü Tür 1 ile güçlendirilmiş 2. tuğla duvar numunesinin ön yüzü

- Ayrıca çift yüzü plastik kompozit donatı ile güçlendirilen numuneler deney sırasında başlangıçta küçük kılcal çatlaklar oluşturmaya başlamış fakat daha sonra duvarın iki yüzünde de sıva olmasından kaynaklı belirli bölgelerde şişme gözlenmiş ve bazı numunelerde kırılma noktasındayken şişen kısımlar çatlamıştır. Bu durumun nedeni olarak ise deplasman yapamayan numune gelen kuvvete bu şekilde tepki vermiştir.

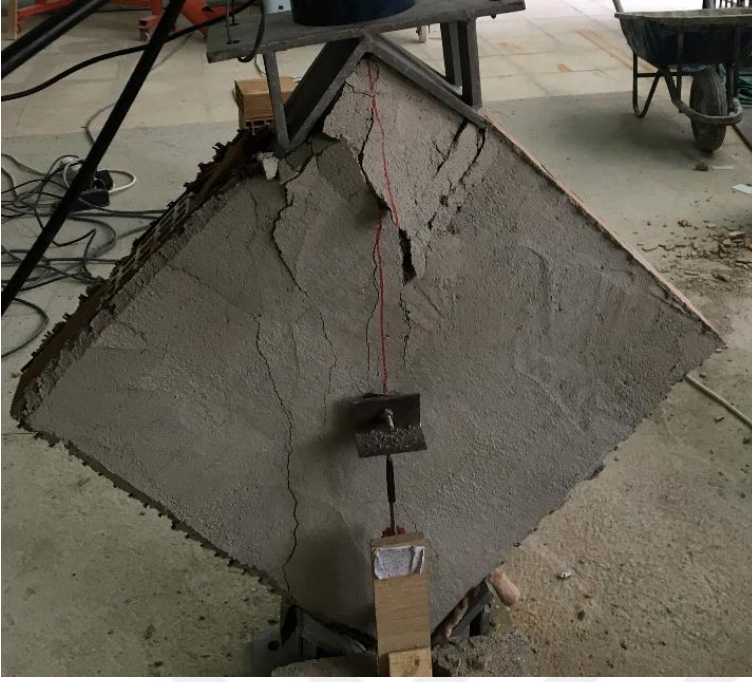
Resim 5.41. Diyagonal yükleme sonrası çift yüzü Tür 1 ile güçlendirilmiş 2. tuğla duvar numunesinin arka yüzü

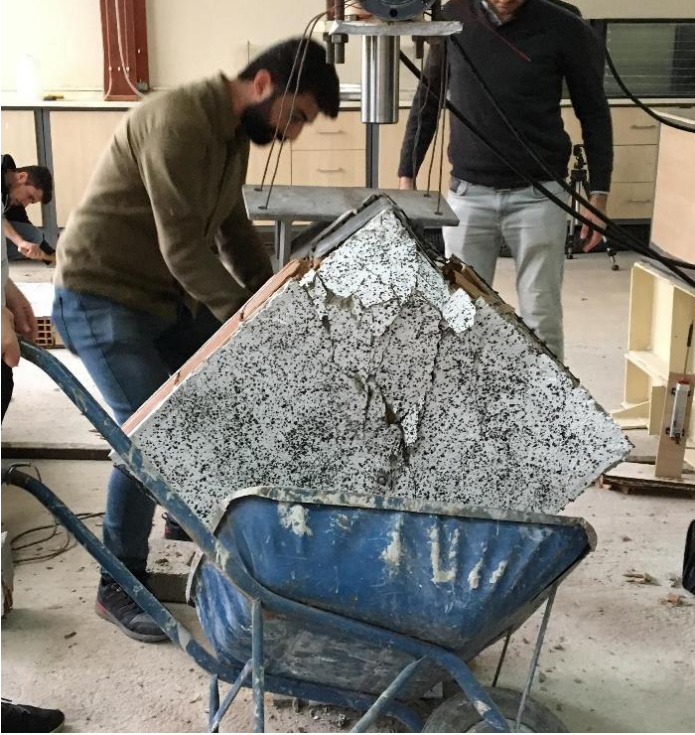
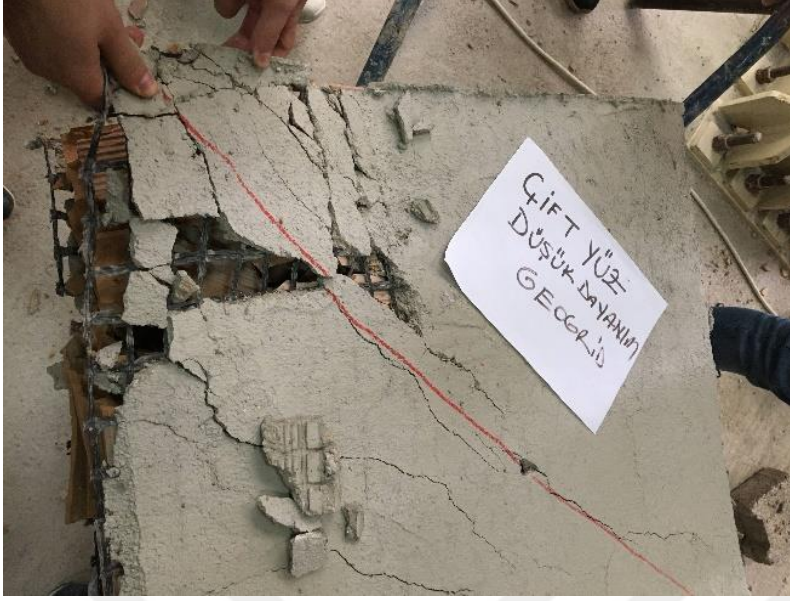
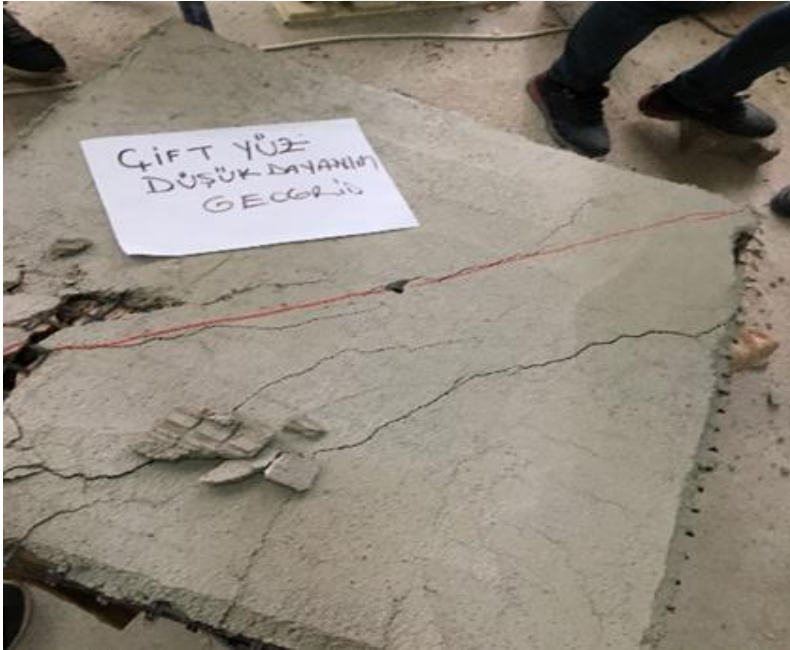
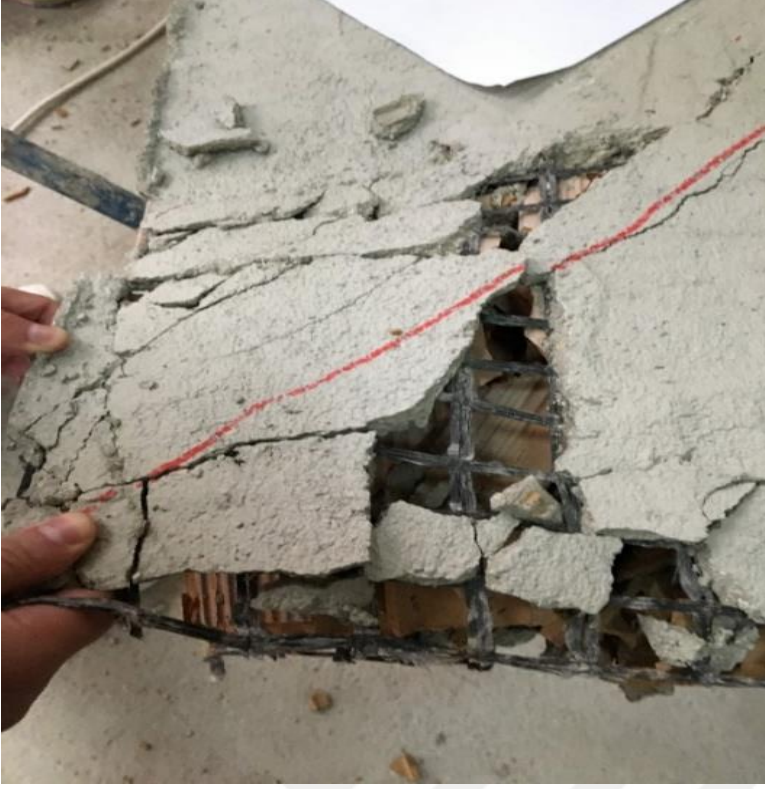
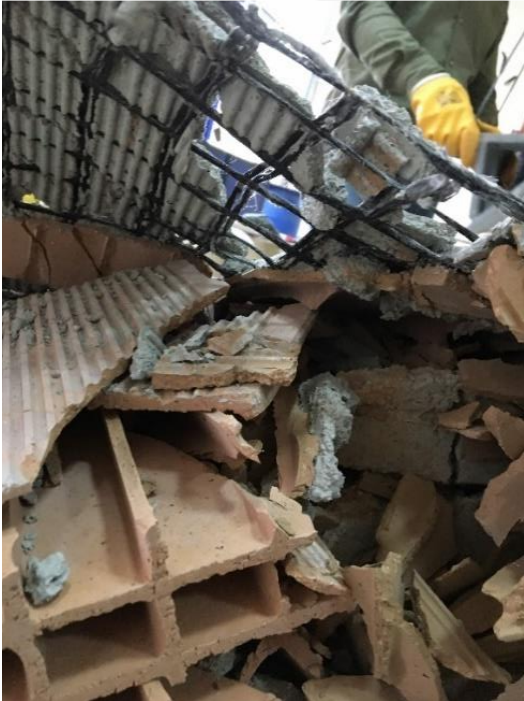
Resim 5.42. a) Diyagonal yükleme sonrası çift yüzü Tür 1 ile güçlendirilmiş 2. tuğla duvar numunesi

Resim 5.42. b) Diyagonal yüklemeye sonrası çift yüzü Tür 1 ile güçlendirilmiş 2. tuğla duvar numunesi

Resim 5.42. c) Diyagonal yüklemeye sonrası çift yüzü Tür 1 ile güçlendirilmiş 2. tuğla duvar numunesi

Resim 5.42. d) Diyagonal yükleme sonrası çift yüzü Tür 1 ile güçlendirilmiş 2. tuğla duvar numunesi

Resim 5.42. e) Diyagonal yükleme sonrası çift yüzü Tür 1 ile güçlendirilmiş 2. tuğla duvar numunesi

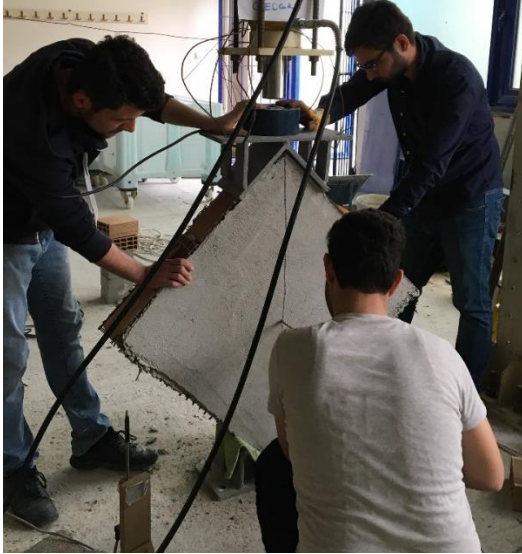
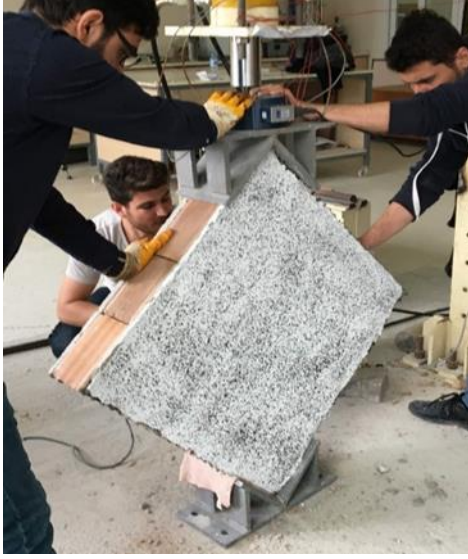
Resim 5.43. a) Çift yüzü Tür 2 ile güçlendirilmiş 1. tuğla duvar numunesinin diyagonal yükleme deneyine hazırlanması

Resim 5.43. b) Çift yüzü Tür 2 ile güçlendirilmiş 1. tuğla duvar numunesinin diyagonal yükleme deneyine hazırlanması

80\*80 cm boyutlarında yatay delikli fabrika tuğlaları ile üretilen tuğla duvar çift yüzüne güçlendirme amacıyla plastik kompozit donatı uygulanmıştır. Bu duvar diyagonal yükleme deneylerine tabi tutulduğunda deney öncesi fotoğrafları (Resim 5.43-5.45) ve deney sonrası fotoğrafları (Resim 5.46-5.49), yük-deplasman eğrisi (Şekil 5.8) aşağıda verilmiştir.

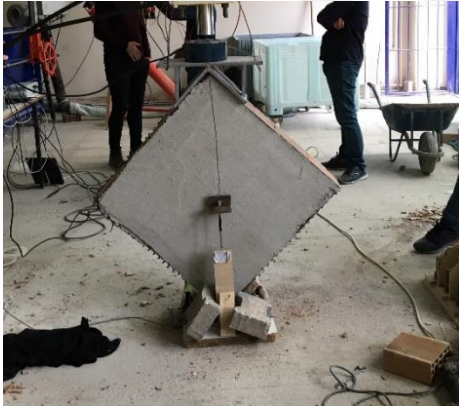
Resim 5.44. Diyagonal yükleme deneyine hazır çift yüzü Tür 2 ile güçlendirilmiş 1. Tuğla duvar numunesinin arka yüzü

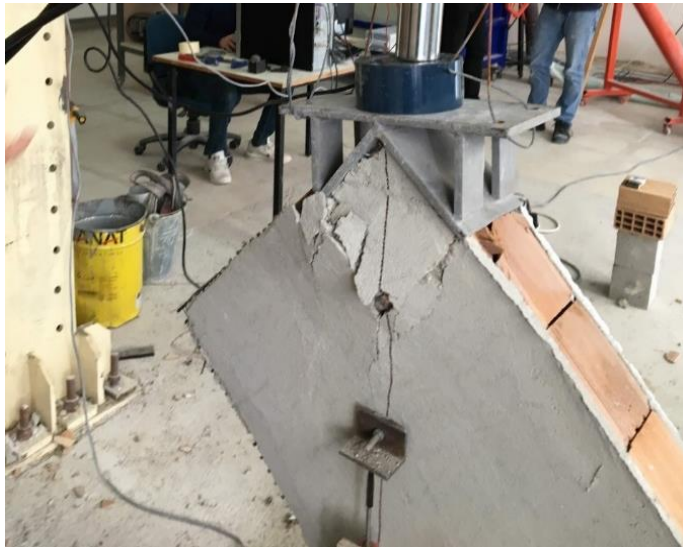
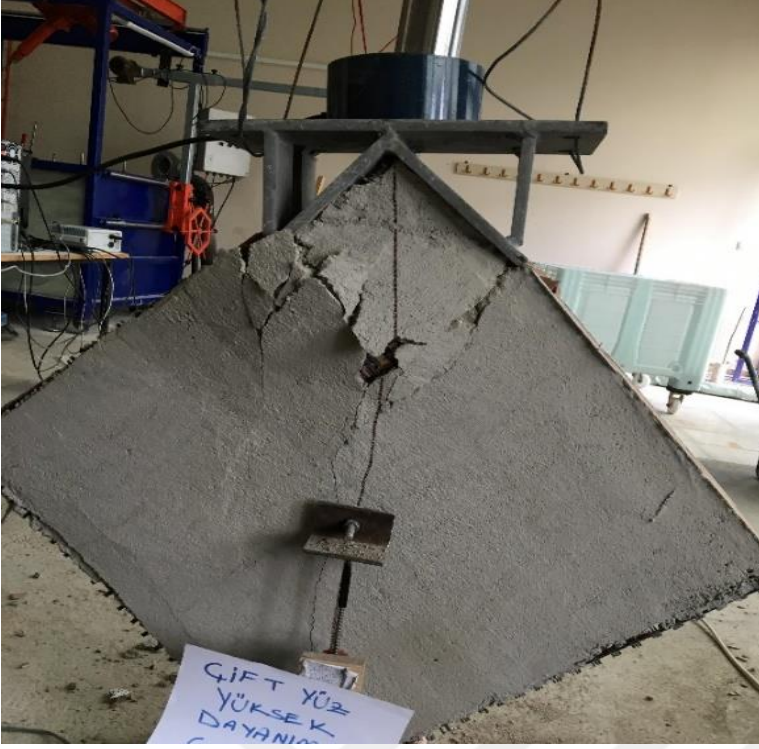
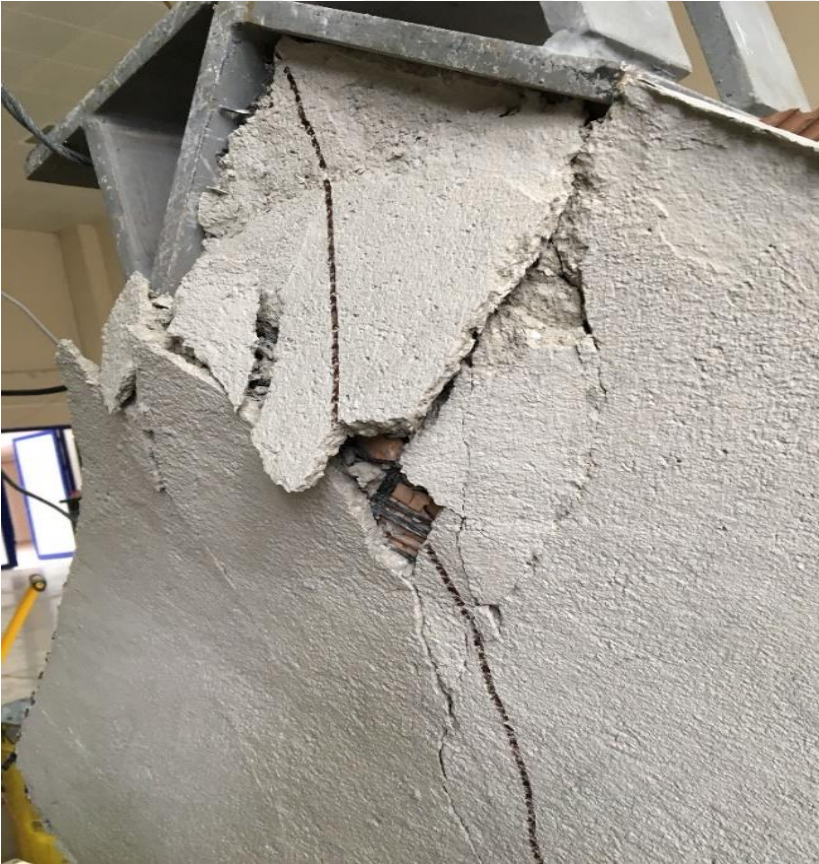
Resim 5.47. a) Diagonal yüklemeye sonrası çift yüzü Tür 2 ile güçlendirilmiş 1. tuğla duvar numunesinin arka yüzü

Resim 5.47. b) Diyagonal yükleme sonrası çift yüzü Tür 2 ile güçlendirilmiş 1. tuğla duvar numunesinin arka yüzü

Resim 5.47. c) Diyagonal yükleme sonrası çift yüzü Tür 2 ile güçlendirilmiş 1. tuğla duvar numunesinin arka yüzü

Çift yüzü Tür 2 ile güçlendirilmiş 1. tuğla duvar numunesinde yükleme başladığında yük verildiğinde gözle görebileceğimiz büyük çatlaklar oluşmamıştır. Yükleme devam ederken

maksimum dayanım noktasına geldiğinde çatlaklar görülebilmeye başlamıştır. Maksimum 10414.9 kg yüke dayanan numunede plastik kompozit donatının etkisinden dolayı aniden parçalanma gözlemlenmemiştir ve sünek bir davranış gözlemlenmiştir. Maksimum dayanımına ulaştıktan sonra ise parçalanmamış olan numunede oluşan hasarları inceleme fırsatı oluşmuştur. Duvarın arka yüzünde çift yüzü güçlendirilmiş diğer numunelerde olduğu gibi belli bir bölgelerde şişme ve patlak verme gözlemlenirken ön yüzünde ve arka yüzünde kılcal çatlaklar gözlemlenmiştir fakat plastik kompozit donatıda bir hasar görülmemiştir.

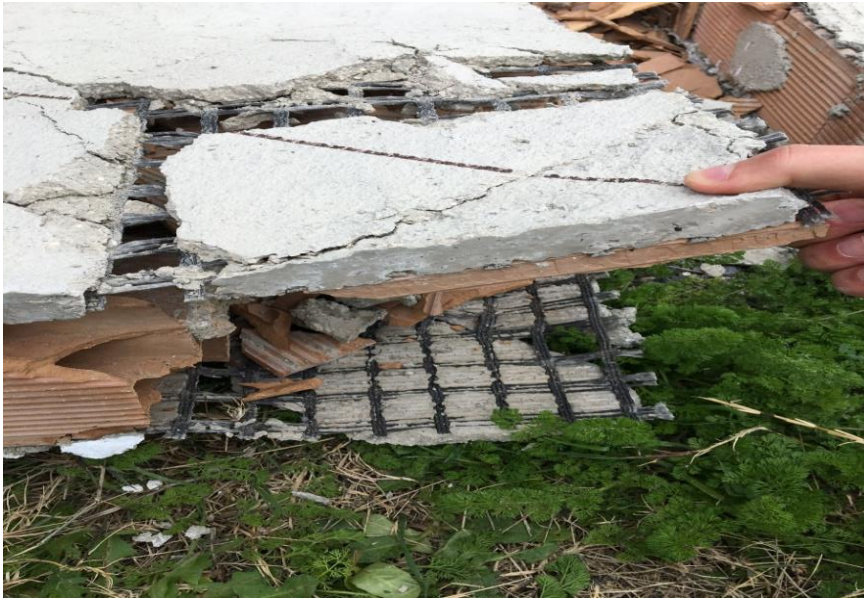
Resim 5.49. Diyagonal yükleme deneyi sonrası plastik kompozit donatının son durumu

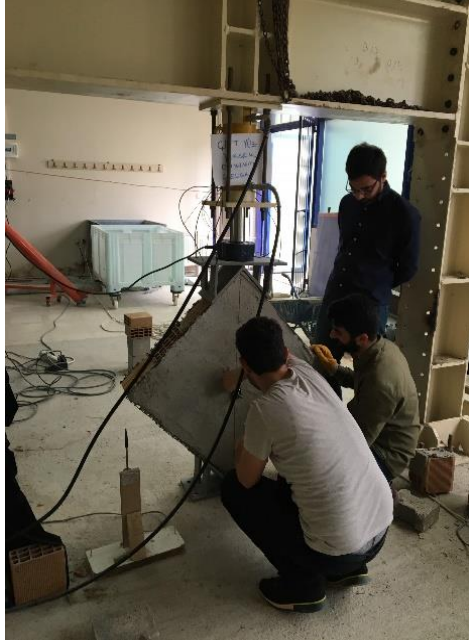
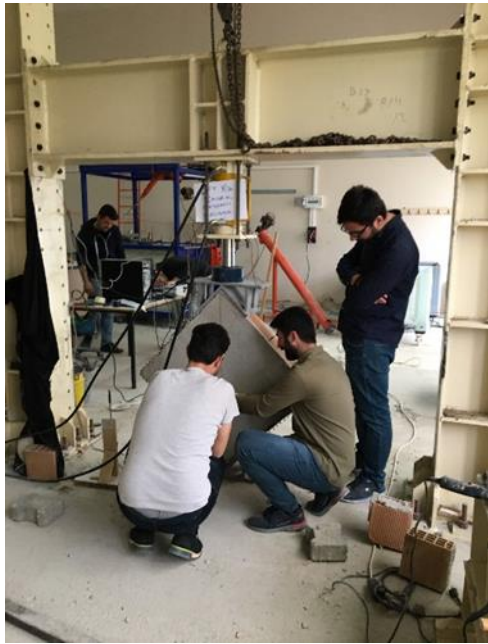
Resim 5.50. a) Çift yüzü Tür 2 ile güçlendirilmiş 2. tuğla duvarın diyagonal yükleme deneyine hazırlanması

Resim 5.50. b) Çift yüzü Tür 2 ile güçlendirilmiş 2. tuğla duvarın diyagonal yükleme deneyine hazırlanması

80\*80 cm boyutlarında yatay delikli fabrika tuğlaları ile üretilen tuğla duvar çift yüzüne güçlendirme amacıyla plastik kompozit donatı uygulanmıştır. Bu duvar diyagonal yükleme deneylerine tabi tutulduğunda deney öncesi fotoğrafları (Resim 5.50-Resim 5.51) ve deney sonrası fotoğrafları (Resim 5.52 a,b,c), yük-deplasman grafiği (Şekil 5.9) aşağıda verilmiştir.

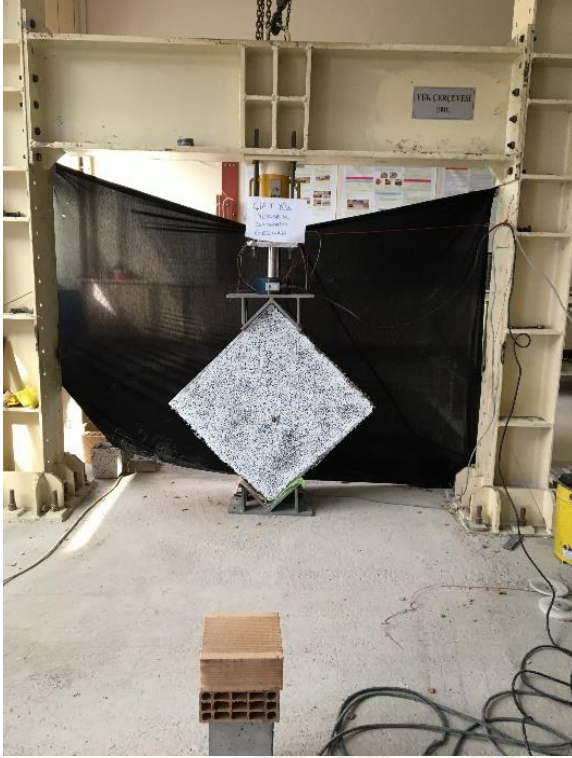
Resim 5.51. Diagonal yüklemeye hazır çift yüzü Tür 2 ile güçlendirilmiş 2. Tuğla numunesinin ön yüzü

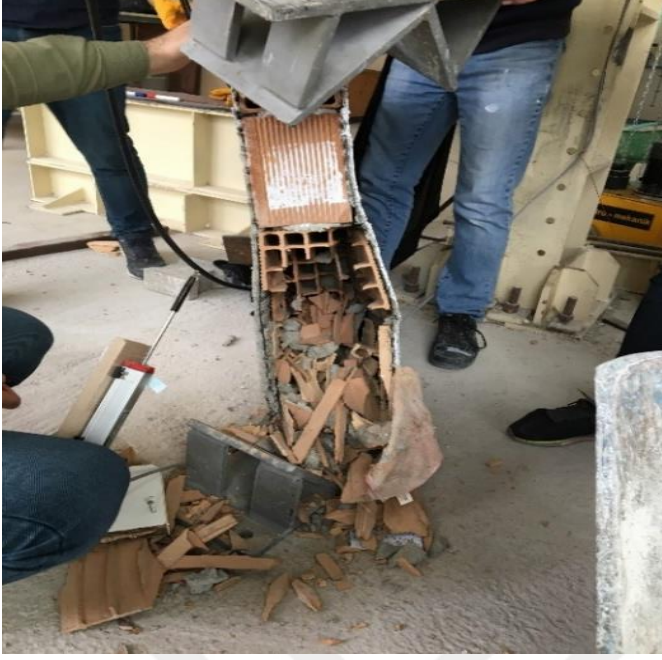
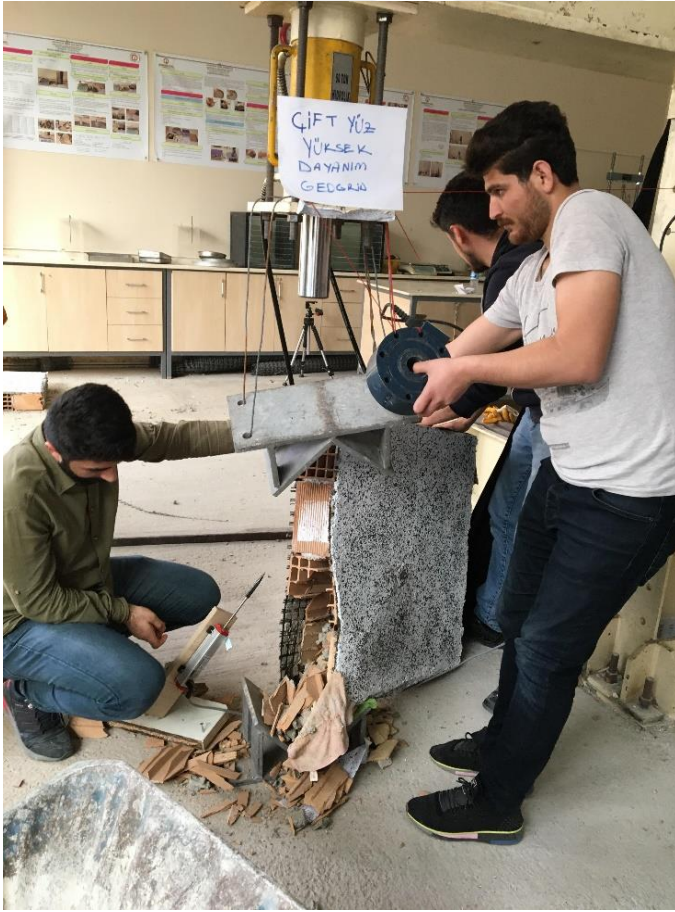
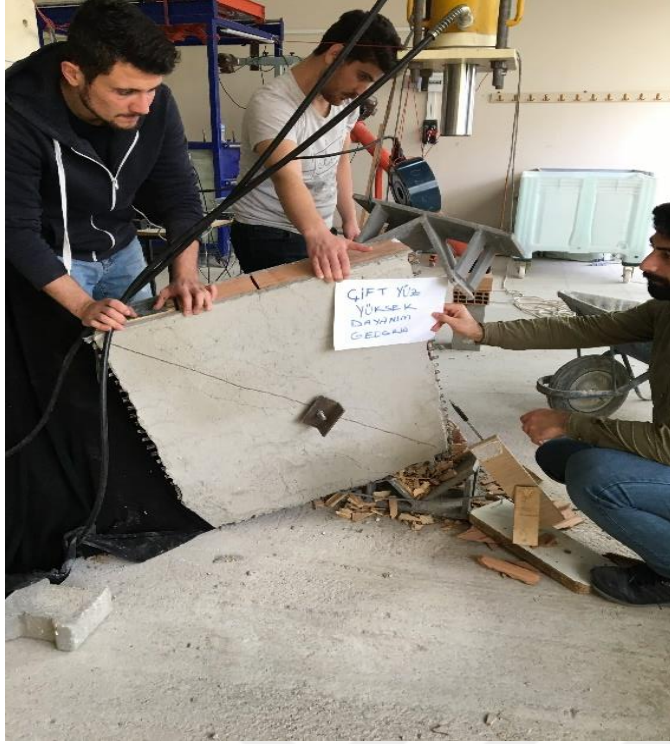
Resim 5.52. a) Diyagonal yükleme deneyi sonrası çift yüzü Tür 2 ile güçlendirilmiş 2. tuğla duvar numunesi

Resim 5.52. b) Diyagonal yükleme deneyi sonrası çift yüzü Tür 2 ile güçlendirilmiş 2. tuğla duvar numunesi

Resim 5.52. c) Diyagonal yükleme deneyi sonrası çift yüzü Tür 2 ile güçlendirilmiş 2. tuğla duvar numunesi

Çift yüzü Tür 2 ile güçlendirilmiş 2. tuğla duvar numunesinde yüklemeye başladığında yük verildiğinde gözle görebileceğimiz büyük çatlaklar oluşmamıştır. Yüklemeye devam ederken maksimum dayanım noktasına geldiğinde çatlaklar görülebilmeye başlamıştır. Maksimum 10256 kg yüke dayanan numunede plastik kompozit donatının etkisinden dolayı aniden parçalanma gözlemlenmemiştir ve sünek bir davranış gözlemlenmiştir. Maksimum dayanımına ulaştıktan sonra ise parçalanmamış olan numunede oluşan hasarları inceleme fırsatı oluşmuştur. Duvarın arka yüzünde çift yüzü güçlendirilmiş diğer numunelerde olduğu gibi belli bir bölgelerde şişme ve patlak verme gözlemlenirken ön yüzünde ve arka yüzünde kılcal çatlaklar gözlemlenmiştir fakat plastik kompozit donatıda bir hasar görülmemiştir.
