**YÜKSEK
LİSANS
TEZİ**

**ÇELİK YAPILARIN MONTAJ
SÜRECİNDEKİ GÖÇMELER:
VAKA İNCELEMESİ - ISPARTA -
GÖKKUBBE**

**İNŞAAT MÜHENDİSLİĞİ
ANABİLİM DALI**

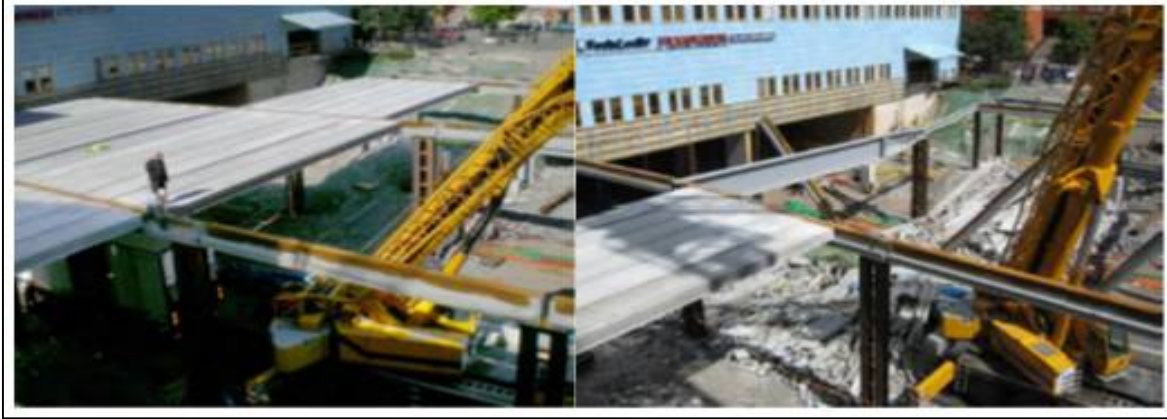
İlk örnek olarak üç katlı bir ticaret merkezi inşaatının montajı esnasında meydana gelen göçme incelenmiştir (Şekil 2.1). Bu olayda açıkça bir tasarım hatası vardı. Diğer pek çok olayın aksine burada bir uygulama veya işçilik değil tasarımcının hatası söz konusuydu.

Şekil 2.1. İsveç, Stockholm'deki ticaret merkezi inşaatının göçme öncesi ve sonrası

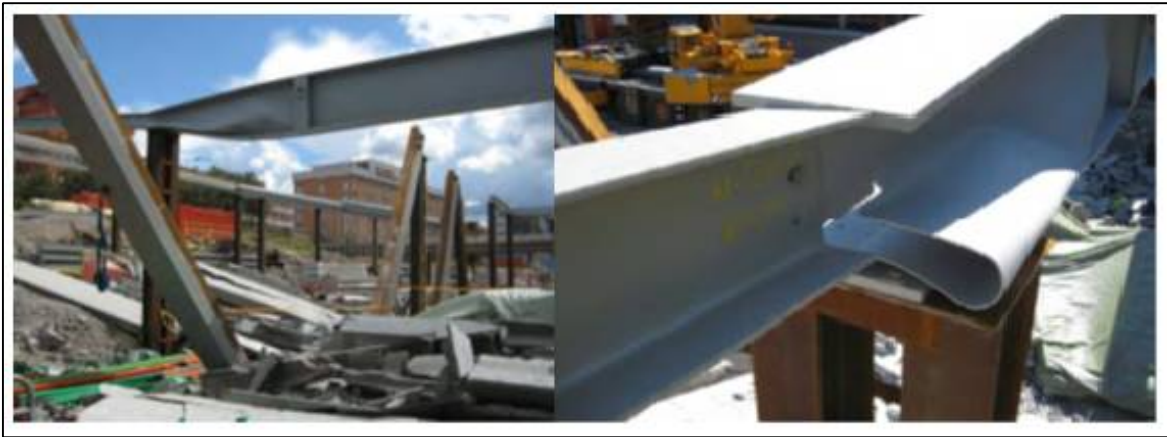
Yapının montajı esnasında kat döşemesi göçtü. Göçmeye sebep olan yapısal eleman 1400 mm yükseklikteki I-profil ana kirişti. Tasarım aşamasında göçen bu I-kirişin sağındaki kolon bina akslarından dışarıda bırakıldığı görülmüştür. I-kirişin dikine yöndeki döşeme kirişlerine ara destek sağlaması söz konusuydu. Bu kiriş bir bilgisayar yazılımı aracılığı ile tasarlanmıştı. Bu tasarımdan elde edilen ölçüler çizimlere aktarılırken, gövde kalınlığı ile gövde kaynaklarının boğaz kalınlığı karıştırılmıştı. Böylece, doğru tasarımdan elde edilmiş gövde kalınlığı için 12 mm yerine çizimlerde 7 mm verilmişti. Bunun daha da ötesinde, sağ uç kolon mesneti üzerinde hiç bir gövde berkitmesi verilmeyerek hata katlanmıştı (Şekil 2.2). Bu olayda bir çalışan ölmüş ve iki kişide yaralanmıştı (Alpsten, 2017).

Şekil 2.2. Göçen I-kiriş

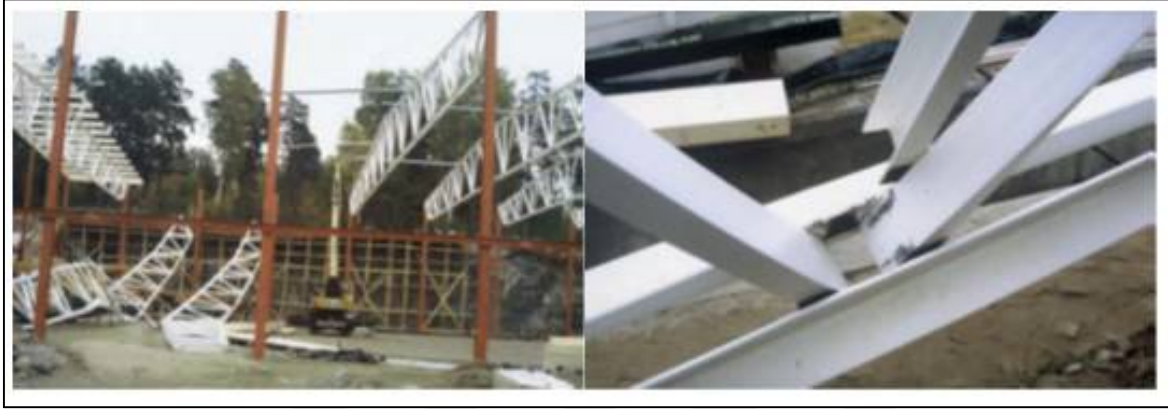
üst başlıklarında geçici destekleme elemanlarını yerleştirmişti. Ancak bu elemanların ne kadar önemli olduğunu fark etmeyen ve asıl görevi çatı mertekleri ve kaplamayı yapmak olan bir altyüklenici tek tek bu geçici destekleme elemanlarını gevşetti. Bu sebeple, gerekli çatı malzemesini kaldıran vincin hareketlerini geçici destekleme elemanlarının engellemesi sorunu yaşandı. Bu sırada ara yanal destekten yoksun iki kafes kiriş yanal-burulmalı burkulmaya bağlı olarak göçtü (Şekil 2.3).

Şekil 2.3. İsveç'teki spor salonu çatısının göçmesi sonrası

Olaydan sonra kafes kirişlerin bazı düğüm noktalarında kaynaklar hasar gördü. Böyle bir durumda hatalı kaynakların göçme sebebi olduğu çıkarımı yapılabilir. Gerçekten de, deneyimli bir kaynak uzmanı ilk raporunda bunun göçmenin muhtemel sebebi olduğunu yazmıştır. Ancak bu 50 m açıklıklı kafes kirişlerin yanal destek olmadığı zaman göçecekleri kolaylıkla açıklanabilir. Kırılan kaynakların öngörülmemiş zayıf-eksen eğilmesi yüzünden ve hatta yere çarpınca dinamik etkiler yüzünden olması çok daha muhtemeldir (Alpsten, 2017).

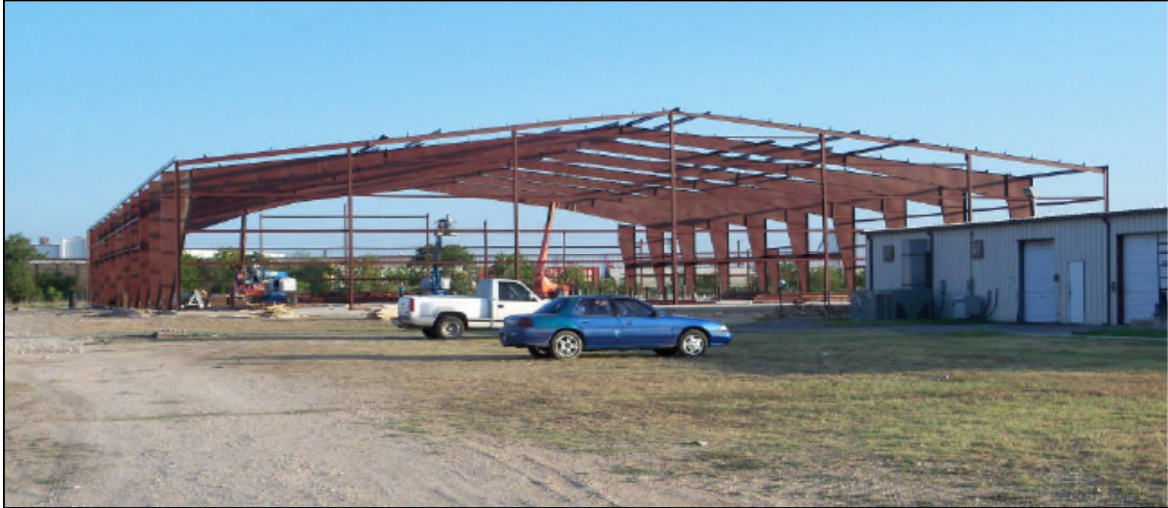
Bu yapı bir firma için üretim hattı atölye binası olarak kullanılacaktı (Şekil 2.4). Göçme sonrasında bina ile ilgili yerinde ölçümler yapılmış, kullanılmış olan malzemelerden numuneler alınarak test edilmiş ve tasarım ile çizimler gözden geçirilmiştir. Yapılan bina "systems-engineered metal buildings" olarak tanımlanmıştır. Bu sistemlerde binanın kısa aksı yönünde rijit çerçeveler (moment taşıyan çerçeveler) bulunmaktadır. Binadaki yapısal sistem, duvar sistemi ve çatı sistemi yerçekimi ve yanal yükler altında bütünlük davranış göstermesi gerekmektedir. Sistem elemanları sanki bitmiş yapıdaymış gibi tasarlanırlar. Yapıdan temellere yük aktarımı ankraj çubukları ile olur.

Şekil 2.4. ABD, Teksas'taki tek katlı depo inşaatının göçmeden önceki durumu

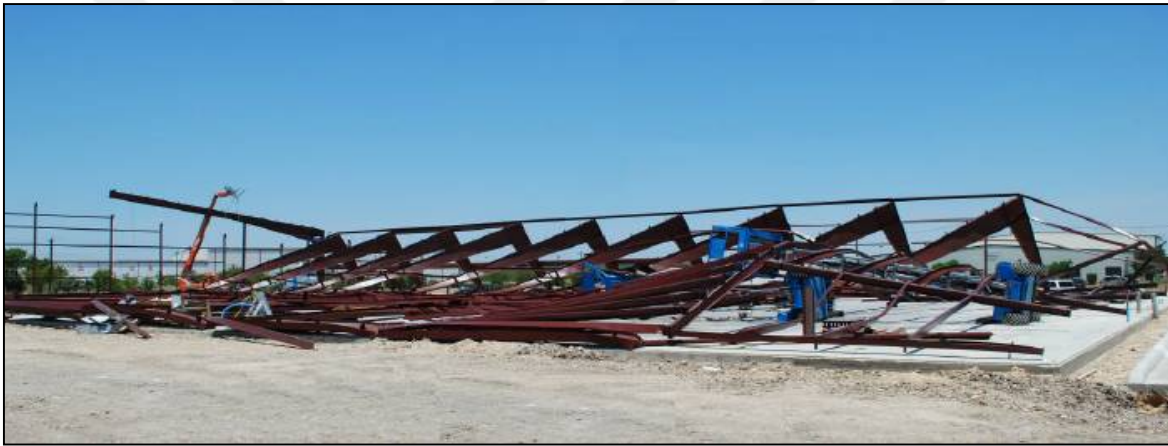
Şekil 2.5. ABD, Teksas'taki tek katlı depo inşaatının göçmeden sonraki durumu

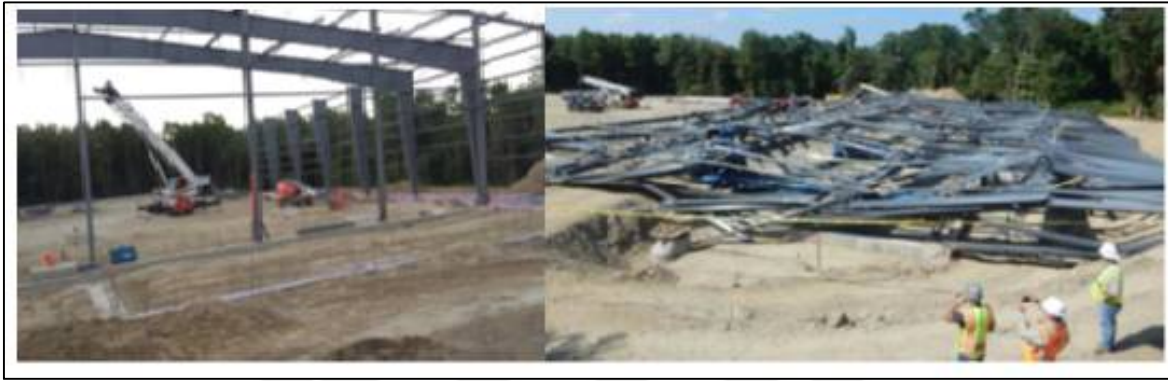
Yapı, Bryant Üniversitesi Spor Salonu olarak kullanılması amaçlanmıştı. Yapı tek-katlı, "systems-engineered metal buildings" olarak tanımlanmıştı. Kısa aks yönünde 57,6 m açıklıktaki çerçeveler uzun aks yönünde yaklaşık 7,5 m aralarla yapılacaktı. Göçme olduğunda 9 adet çerçevenin montajı yapılmıştı (Şekil 2.6).

Şekil 2.6. ABD, Rhode Island'daki spor salonunun göçme öncesi ve sonrası

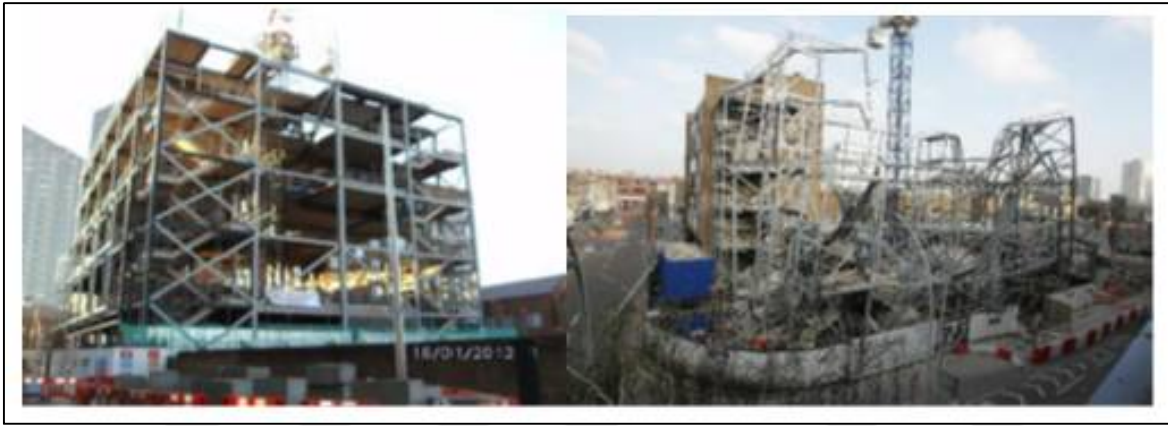
parçalar şantiyede yerinde kaynaklanarak birleştirilmişti. Altta bulunan iki kat döşemeleri bu kafes-kirişe kutu kesitli profiller ile asılmıştı. En yüksek olasılıklı senaryoya göre, düğüm noktalarındaki hizalamaların düzgün olmaması sebebiyle zayıflamış kaynaklar, düşük kesitli yapılmış kaynaklar, çift kez delinmiş guse plakalar başlangıçta yavaş plastik akmaya maruz kalmış ve sonra bazı kalın kesitlerin gevrek kırılması sonucu göçme olayı meydana gelmişti (Şekil 2.7). Genel olarak bazı birleşimlerdeki yerel göçmeler zincirleme bir göçmeye sebep olmuştu. Göçme olayı şans eseri çalışma saati dışında, gece meydana gelmiş ve can kaybı ya da yaralanma olmamıştı (Yapısal Güvenlik).

Şekil 2.7. UK, Ilford'daki kilise binasının göçme öncesi ve sonrası

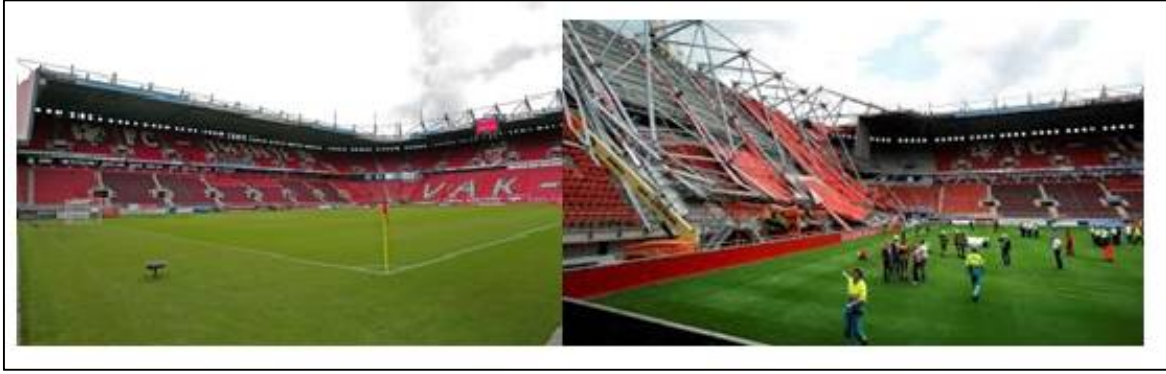
Yapı, Hollanda'da bir futbol stadyumunun genişletme çalışmaları kapsamında yapılan çelik çatıdır. Montajı hayli ilerlemiş ancak yetersiz stabiliteye sahip durumdaki çatının çökmesinde birden fazla faktör etken olmuştur. Çatı kirişlerinin arka uçlarındaki çiftleme bağlantı borularının yapılmamış olması esas faktördü. Çelik kablolar stabilite bağlantısı olarak kullanılmaktaydı ama olay günü bunlar sökülmüştü. Çatı, fazladan yüklenmişti. Ayrıca çatının oturduğu betonarme kirişler ile arasındaki boyutsal farklılıklar yüzünden yapılan ayarlamalar sebebiyle zorlanmıştı ve bu da ek çekme gerilmeleri oluşturmuştu (Şekil 2.8).

Şekil 2.8. Hollanda, Enschede'de stadyum çatısının göçme öncesi ve sonrası

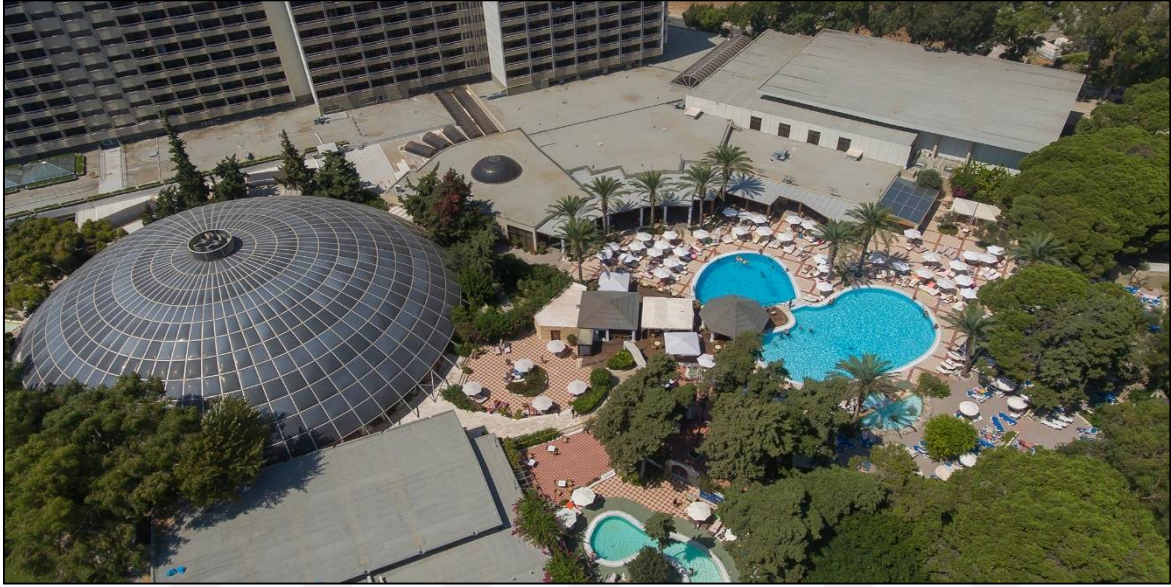
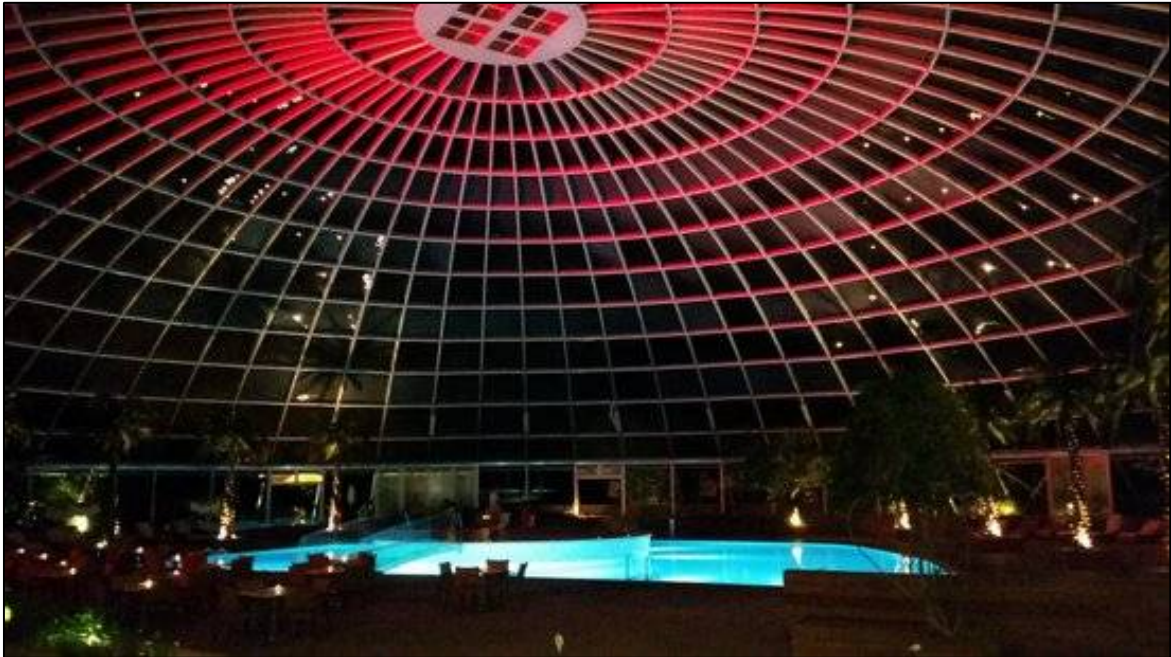
Şekil 2.13. Rodos Palace Kubbesi

Mafsallı kubbelerde, halka sayısının artmasıyla yapı rijitliğinin azaldığı; ancak rijit birleşimli kubbelerde aksi durumun yaşandığı ifade edilmiştir (Lopez, Puente ve Serna, 2007). Radyal kubbeler ahşap, çelik veya alüminyum malzemeden yapılabilir. Güncel radyal kubbe örneklerinden biri Yunanistan'da bulunan, 61 m açıklıklı Rodos Palace kubbesidir (Şekil 2.13 ve 2.14).

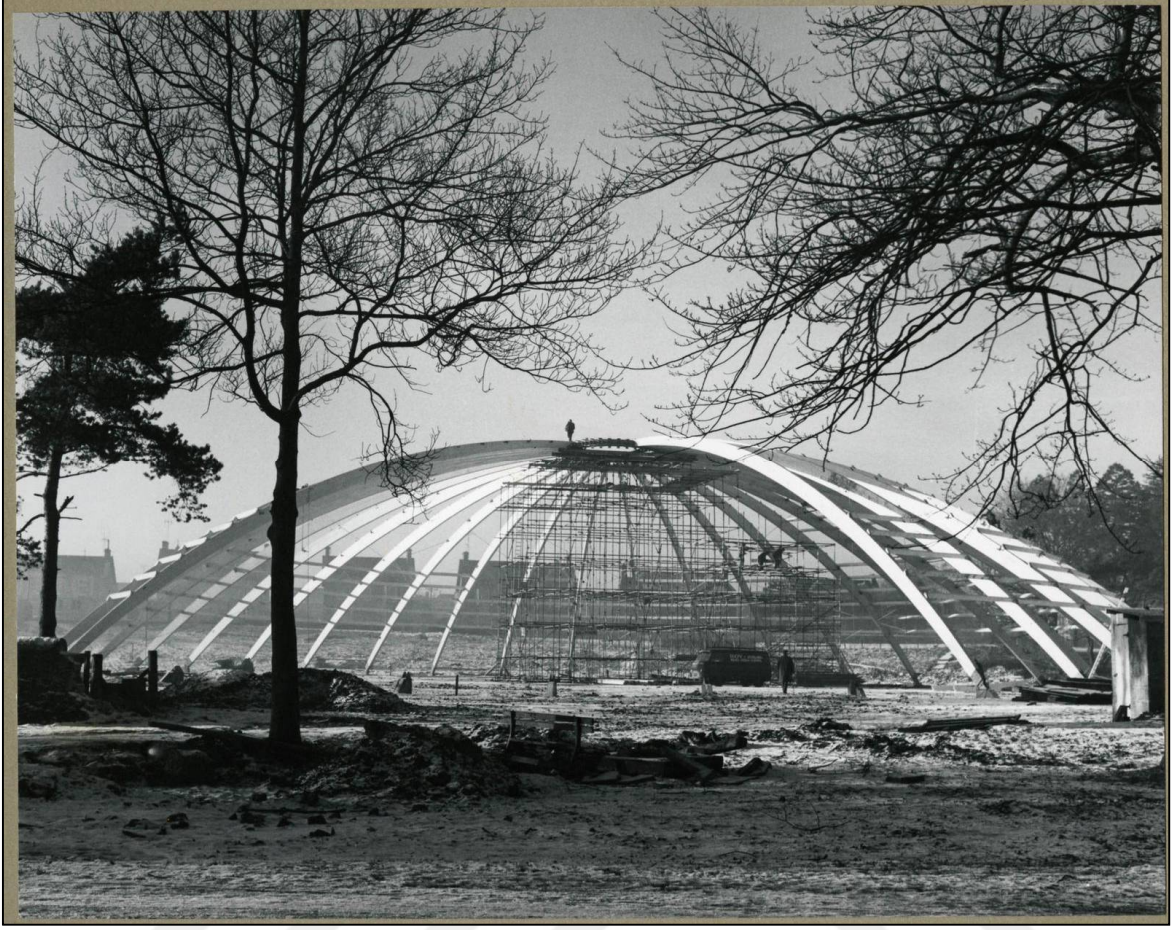
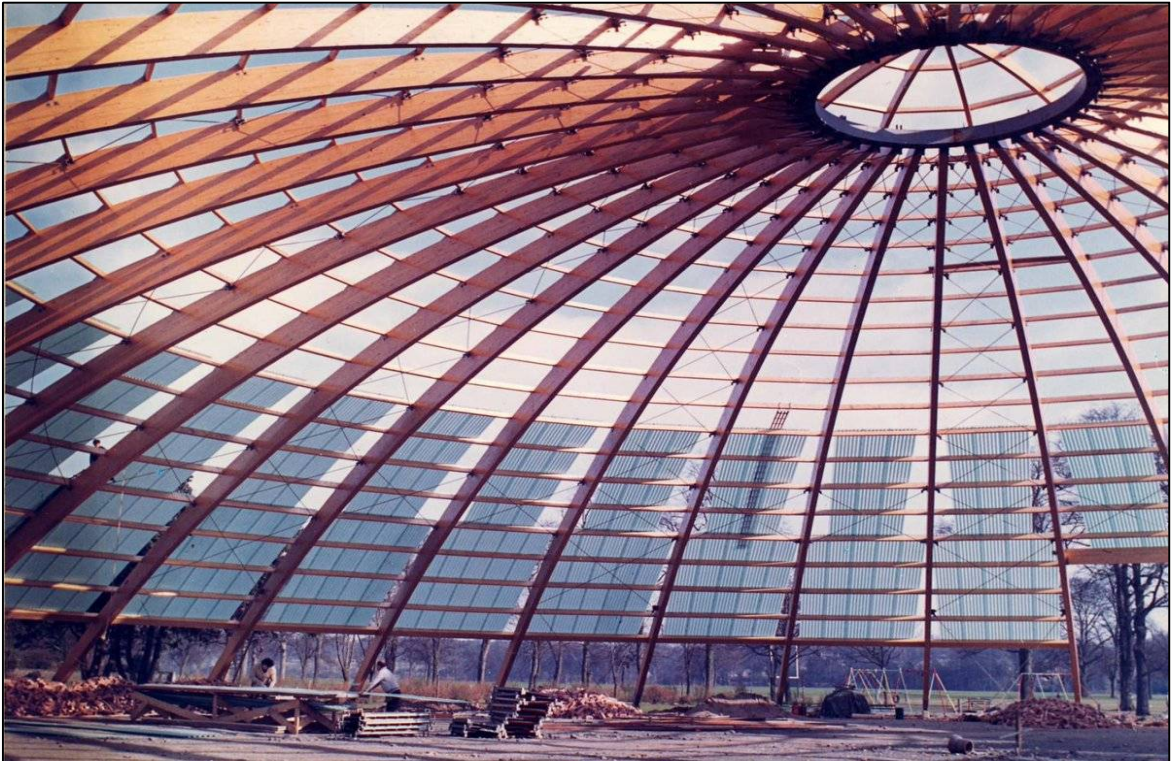
Şekil 2.15. Bell's Sports Centre

Nervürlü çelik kubbe formları, prefabrikasyon olanađı sayesinde popülerliğini koruyan en eski kubbe formlarındandır. Daha önce belirtildiđi gibi, bir gerilme halkası ile rijitliđi sađlanmış ve basınç halkasında birleşen rijit kirişler ve radyal makaslardan oluşan yapısal kubbe formu bir sistemdir. Nervürlü kubbenin eski örneklerinden bir tanesi olan Bell's Sports Centre, bu yapı formları için iyi bir örnek olup çapı 67 m olan alanda, 35 m uzunluğunda inşa edilen 36 adet yay formu kiriş ile meydana getirilmiştir (Şekil 2.15-17).

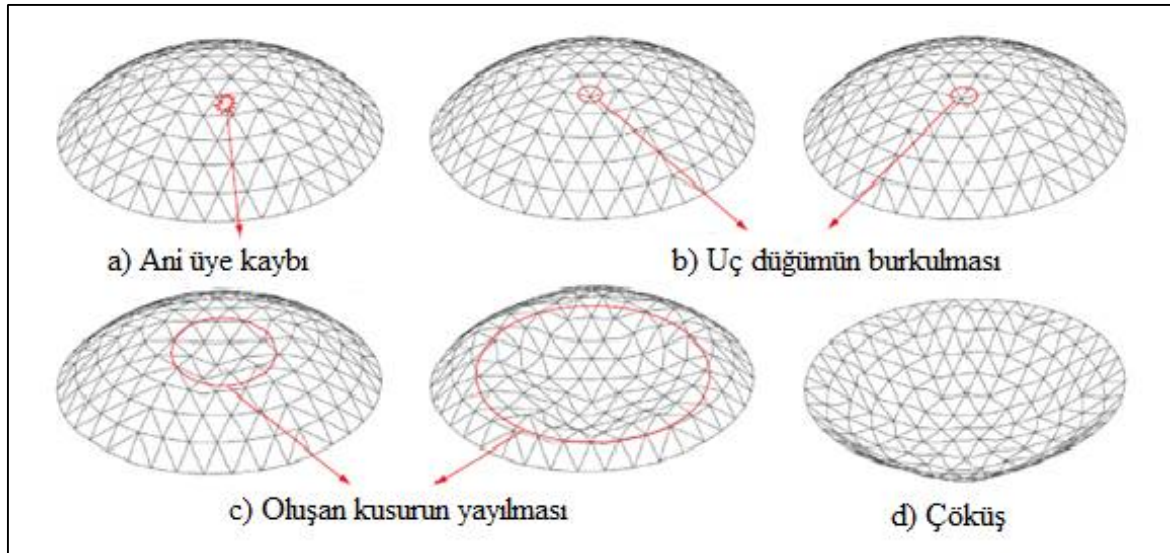
Yan, Zhao, Rasmussen ve Zhang (2019) tarafından yapılan tek katmanlı kafesli kubbelerin aşamalı göçme analizi için kritik üyelerin tanımlanması adlı çalışmada, kubbedeki her bir eleman üzerinde analiz yapılmış ve kritik elemanlar, ilk arızası yapısal performansta en ciddi düşüşe neden olanlar olarak tanımlanmıştır (Şekil 2.19).

Şekil 2.19. Köşegen bir elemanın ani kaybına maruz kalan bir kubbenin çökmesi

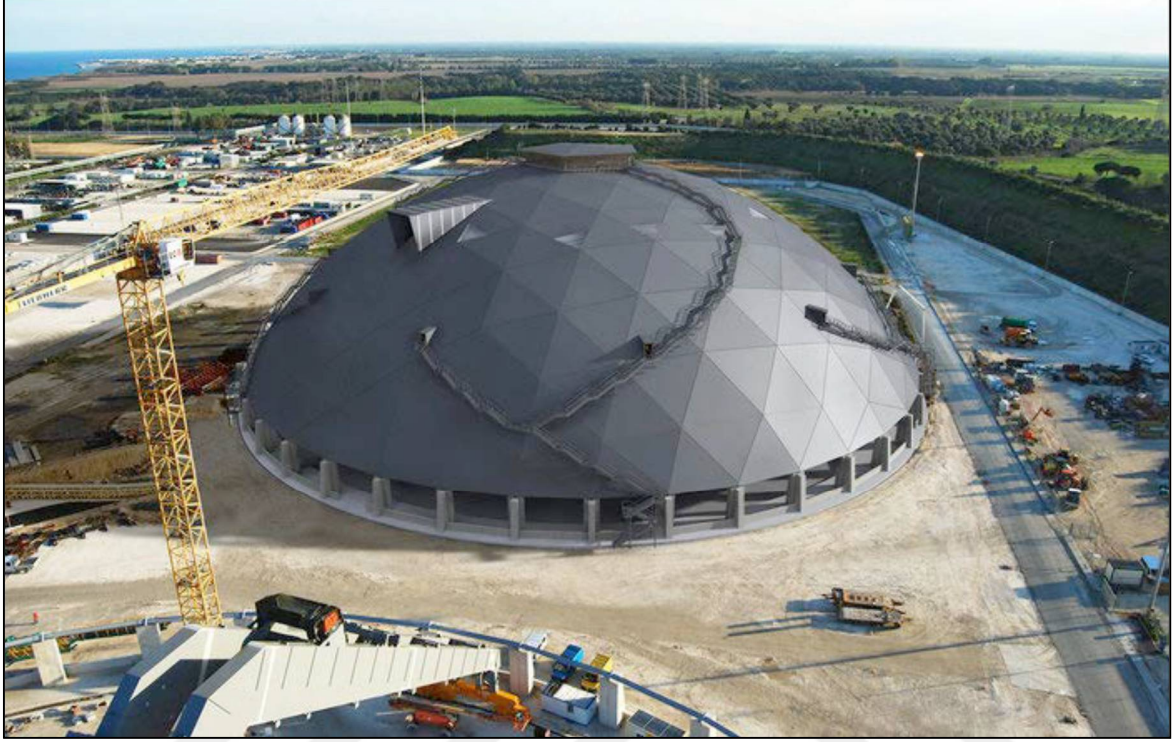
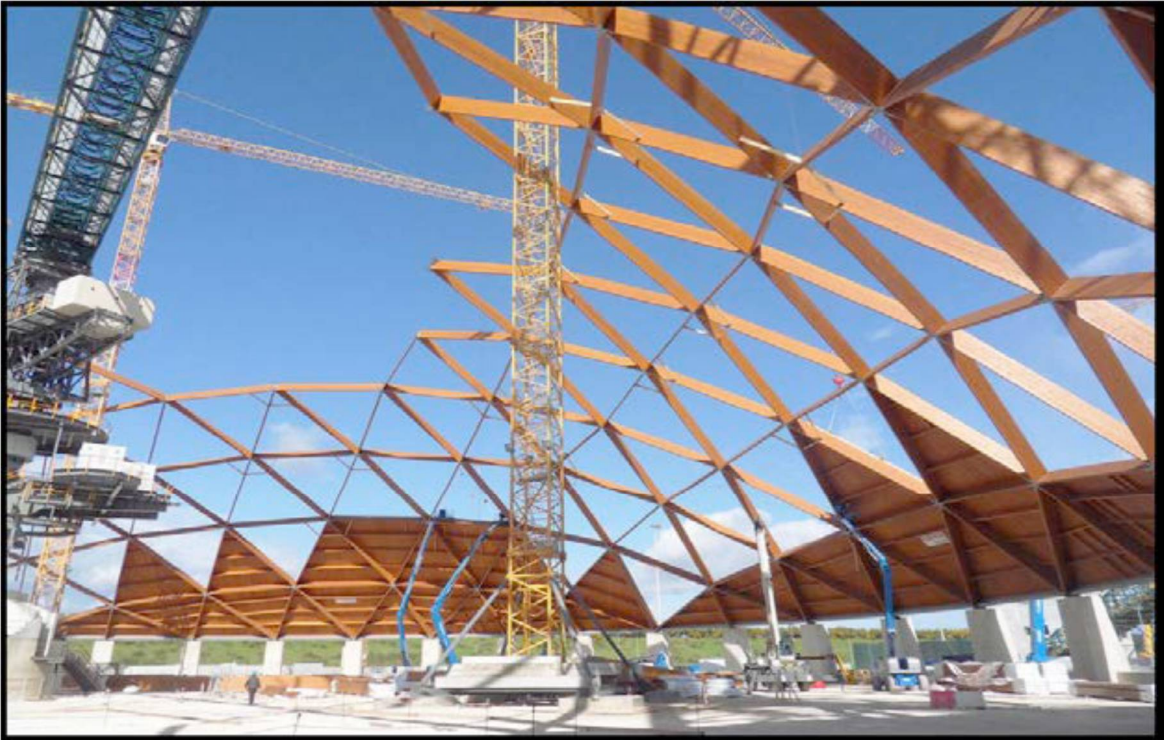
Şekil 2.21. İtalya, Brindisi'deki jeodezik kubbe

Düğüm, özellikle ahşap büyük kubbe yapılarında önemli bir rol oynar. Çelik yapılarda tipik olan basit kaynaklı veya geçmeli bağlantılar kullanılmaktadır. Uyarlanabilir ve yapının kolay bir şekilde kurulmasına izin veren bağlantılar oluşturmak gereklidir. Bu konu ile ilgili çalışmalardan biri Crocetti (2016) tarafından yapılmıştır. Çalışmada geniş açıklıklı ahşap yapıların tasarımı için bazı yapısal değerlendirmelerde bulunulmuştur. Burada malzeme olarak ahşap kullanılmış olmasına rağmen genel anlamda kubbe yapıların bağlantı noktalarına ve kurulumuna dikkat çekildiği için incelenmiştir. Şekil 2.21’de görülen yapı İtalya, Brindisi’deki Enel Dome adlı jeodezik bir kubbeyi göstermektedir. İlginçtir ki, bu ahşap yapının Şekil 2.22’de gösterilen kurulumu, kubbe alanının ortasında geçici bir destek kulesi inşa edilmesine gerek kalmadan meydana gelmiştir. Bu da diğer yandan radyal nervürlü kubbe yapıları için tipik olan geçici destek kulesinin doğru montaj yapıldığı

müddetçe bu yapılarda kullanılmadan inşanın tamamlanabildiğini gösteren bir durumdur. Yapının montaj bağlantılarında kullanılan bir detay ayrıca belirtilmiştir (Şekil 2.23).

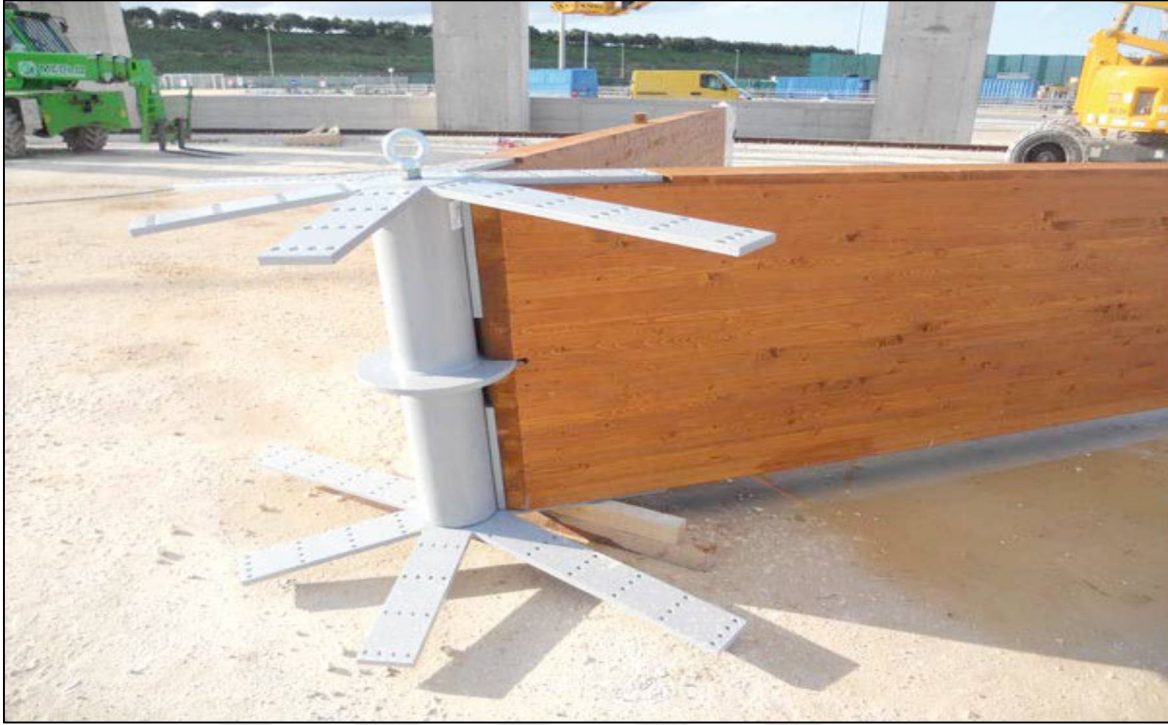
Şekil 2.23. Kubbenin montaj bağlantısının yakın gösterimi

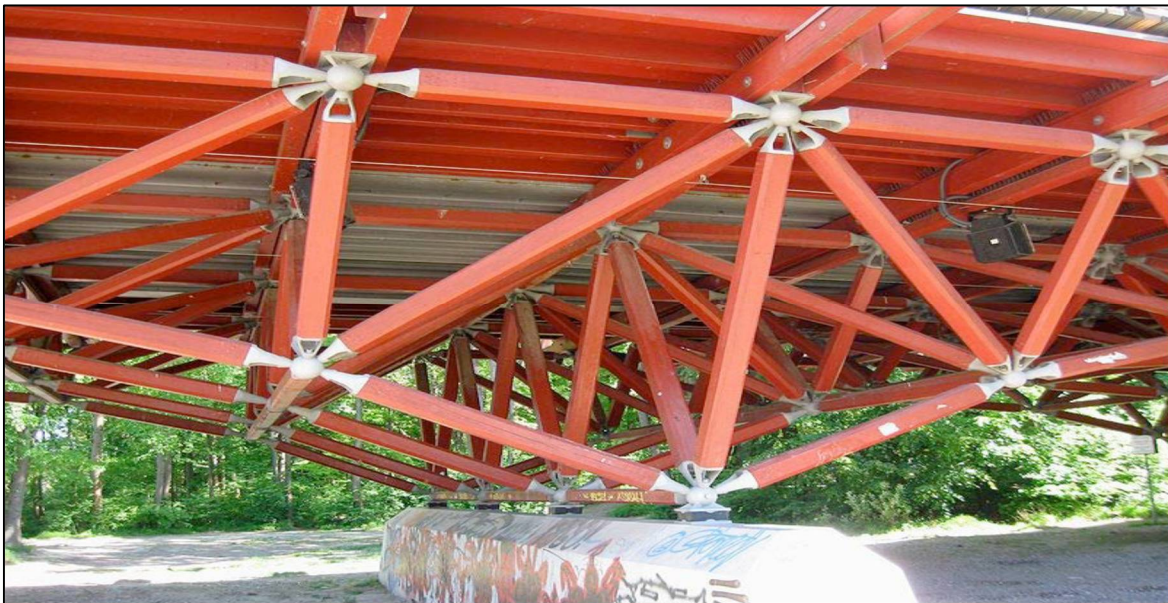
Şekil 2.24. Düğüm noktası örneği, Almanya, Thalkirchner Köprüsü

Mekansal yapılarda tipik olarak kullanılan bir başka bir bağlantı örneği, hem çelik hem de ahşap olmak üzere bir dizi uygulamada başarıyla kullanılan "Mero" düğüm konektörüdür. Şekil 2.24 ve Şekil 2.25, uzay kirişinin her bir düğümünde aynı konektörün kullanıldığı Almanya'daki bir ahşap köprü yapısının düğüm noktalarının bağlantı durumu ile birlikte bu özel konektörün şeklini göstermektedir.

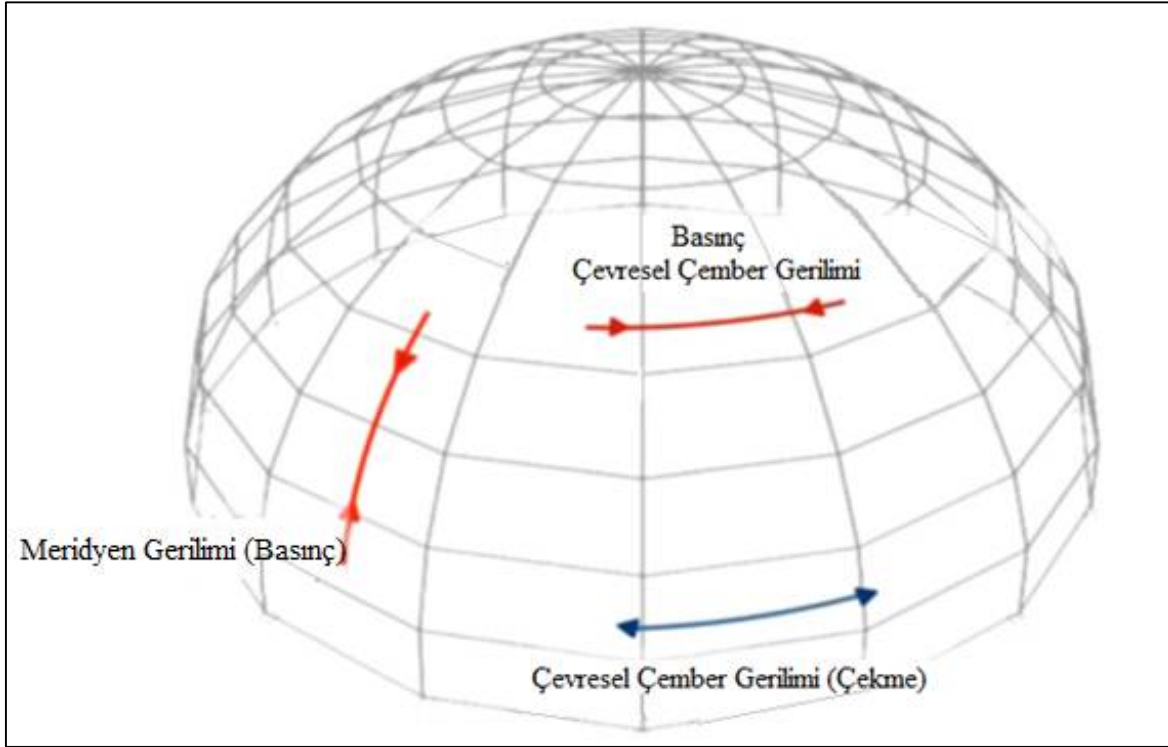
Kubbeler, verilen yükleri ve öz ağırlıkları çok fazla sehim ve dengesiz yer değiştirmeler olmadan taşıyabilir. Kubbe, kendi ağırlığı ile aksenal simetrik olarak yüklenir, bu nedenle basma kuvvetleri gözlemlenir ve bu kuvvetlerin büyüklüğü tepeden tabana doğru artar (Nayak, Jain ve Walke, 2020).

Şekil 2.26. Kubbe davranışı

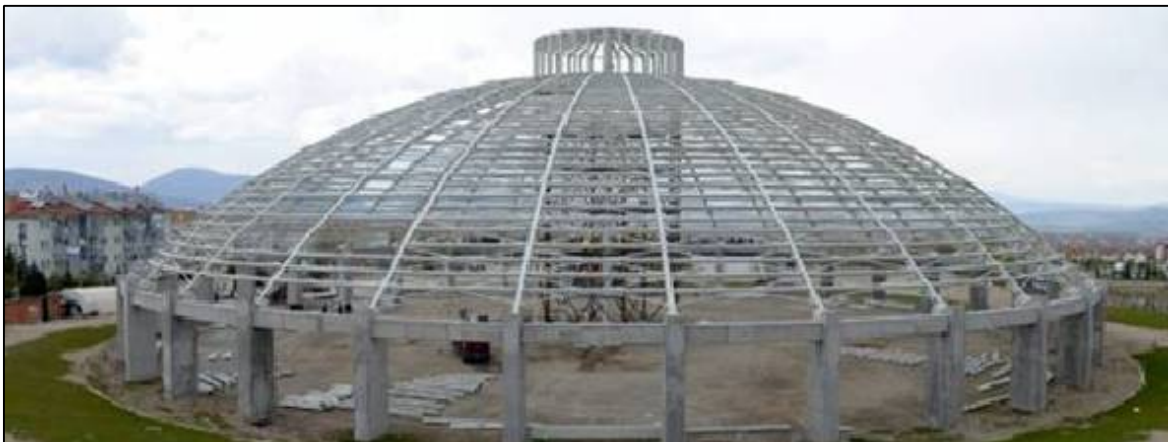
Şekil 4.5. Yapının sağlıklı bir şekilde tamamlandığı durumun inşa süreci resmi

Öncelikle yapının göçme sonrası yeniden inşası sırasında çekilen bir fotoğrafın incelenmesi durumunda, ilk yapı tasarımından farklı olarak Radyal kubbe türünden Schwedler kubbe türüne bir geçiş yapıldığı açıktır. Göçen yapıda kullanılmayan çapraz elemanlar yeni tasarımda görülebilmektedir (Şekil 4.5). Göçme sebebinin tam olarak bu durumla sınırlı olmadığı, doğru tekniklerle montaj ve inşası yapılan çok sayıda radyal kubbenin olduğu bilinmektedir. Bu tür kubbelerin bazı örnekleri literatür çalışmasında verilmiştir.

Bölüm 4.3 kapsamında ele alınan yapıya ait Şekil 4.5-9 göçmeden sonra hataların giderilerek, yapı tasarımı iyileştirilerek ve kurulumda daha önce yapılan hataların tekrar yapılması engellenerek başarılı bir şekilde inşa edilmiş yapı görünümünü göstermektedir. Bu şekilde yapı hakkında genel bir bilgi sahibi olunması amaçlanmıştır. Şekil 4.10'dan itibaren yapının göçme durumunu gösteren ve göçmenin nasıl meydana geldiği ile ilgili görsel ve açıklamalar verilmiştir. Yapının ilk etapta nasıl inşa edilmeye çalışıldığı ve izlenen yöntemler aktarılmaya çalışılmıştır.

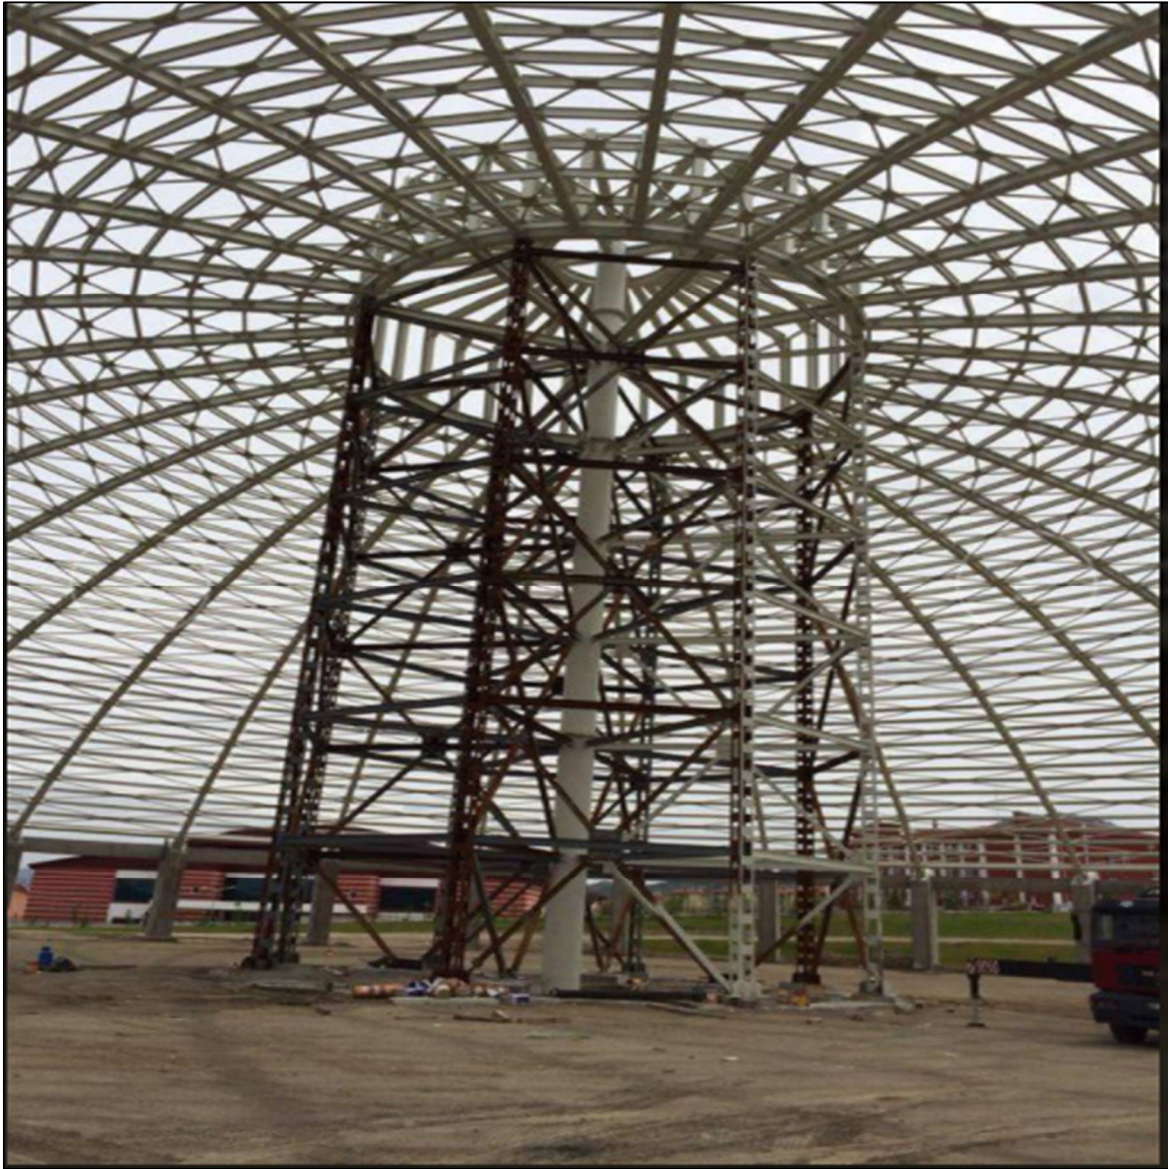
Şekil 4.6. Sonradan tamamlanan yapıda iskele farkı ve çaprazların görüntüsü

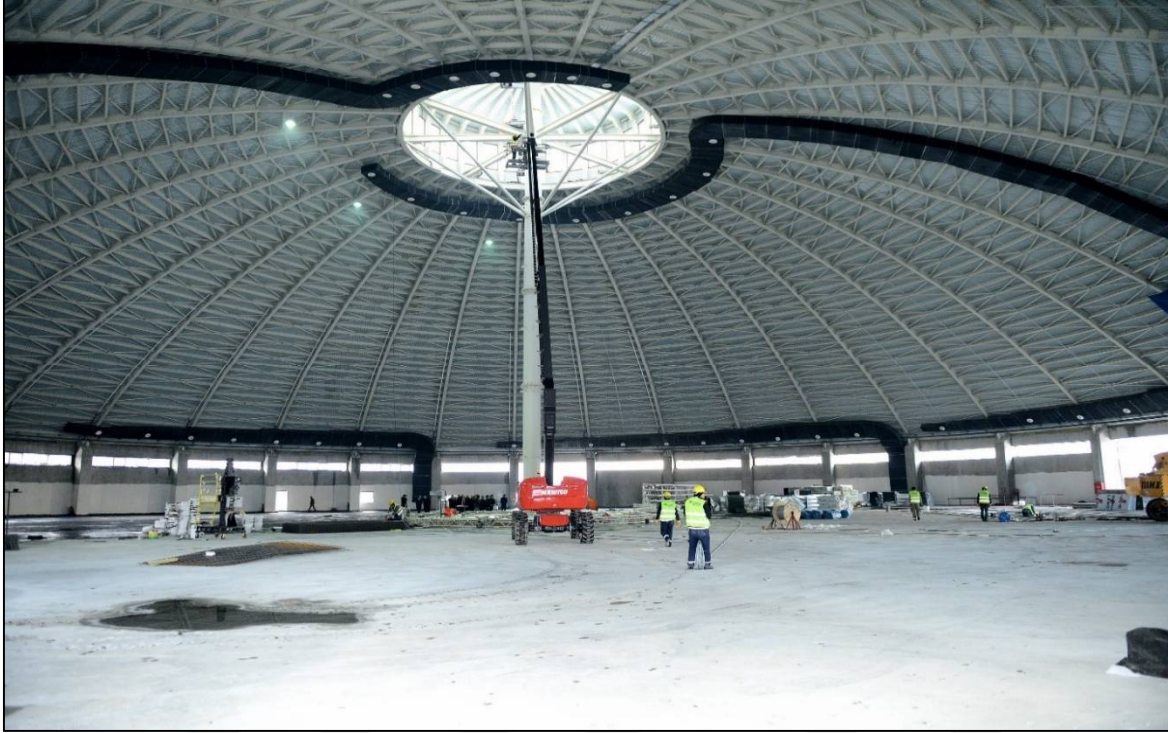
Şekil 4.7. İçten bir görünüm

Yapının geniş bir alana kurulduğunun ve bahsedilen rijit iskelenin yapı tamamlandıktan sonra kaldırıldığının bir resmi eklenmiştir (Şekil 4.7). Bu da akıllara şu soruyu getirmektedir. Acaba göçme, rijit iskelenin erken sökümü, hiç kurulmaması, ya da taşınması sebebi ile mi oluşmuştur? Ayrıca sadece bir yapısal elemanın labil hale gelmesi sebebi ile bağlı olduğu diğer yapı elemanlarının tetiklenmesi ve akabinde tüm yapının aşamalı olarak göçmesine sebebiyet verip vermediği incelenmeye ihtiyaç duymaktadır.

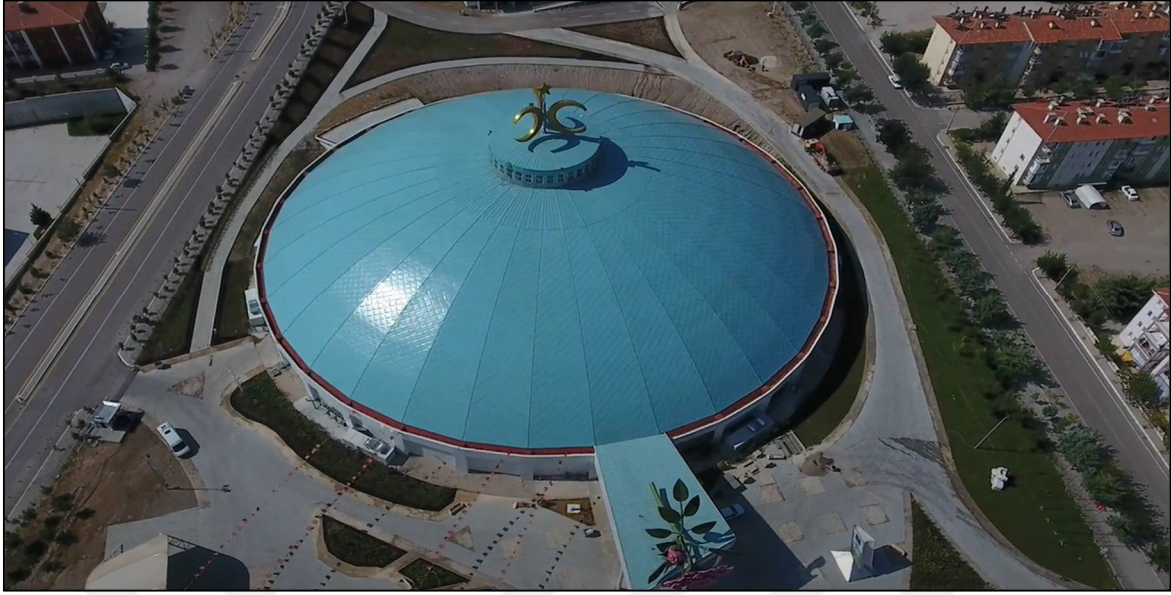
Şekil 4.8. Yapının tamamlanmış hali

Yapının kullanılmakta olan güncel durumunun bir görüntüsü ile (Şekil 4.8) geniş bir alanı kapladığı ve kullanım amacına uygun olarak hazır hale geldiği görülebilir.

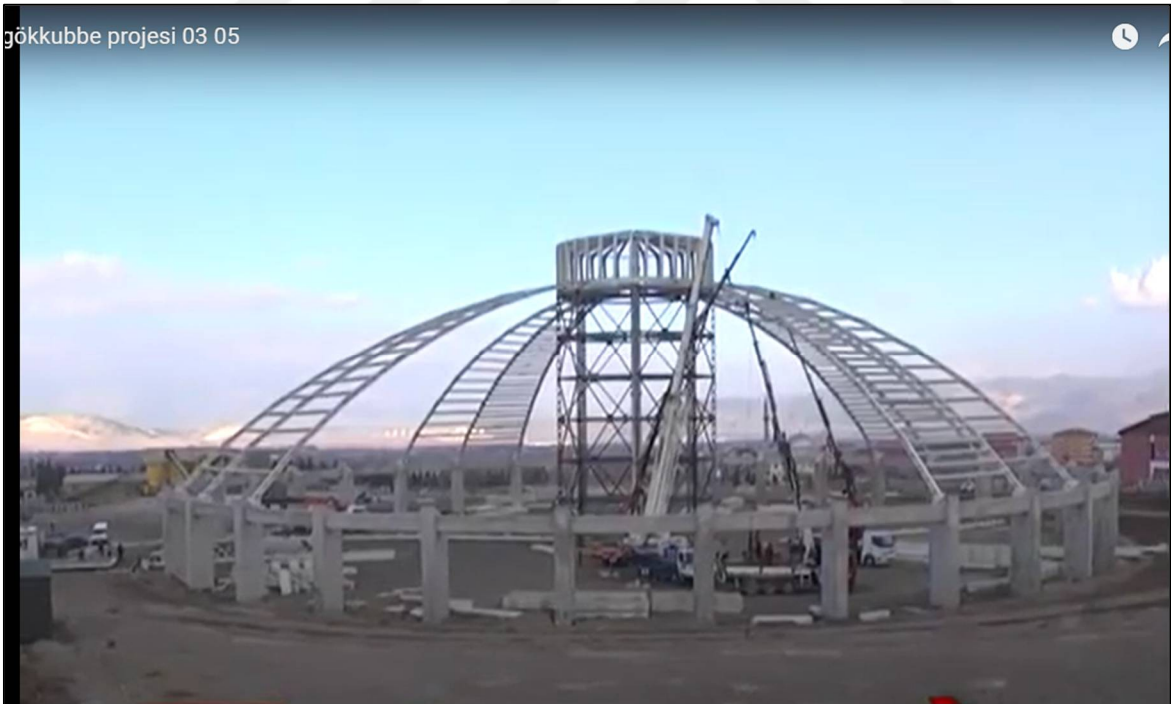
Şekil 4.9. Yapım devam ederken çekilen bir resim

Şekil 4.9, uzaktan çekilmiş bir görüntü olup yapının çaprazlar eklenmeden önce, karşılıklı çift makasların birbirini desteklediği ve makasların arasında bağ kuran kirişlerin tepedeki rijit halkaya kadar tamamlandığı böylece yapının kararlı bir yapıda olabileceği

görülmektedir. Ancak yine de bu durumun sağlanmasının, sağlıklı bir iskele kurulumu ve doğru montaj prosedürünün izlenmesi şartıyla olabileceği açıktır.

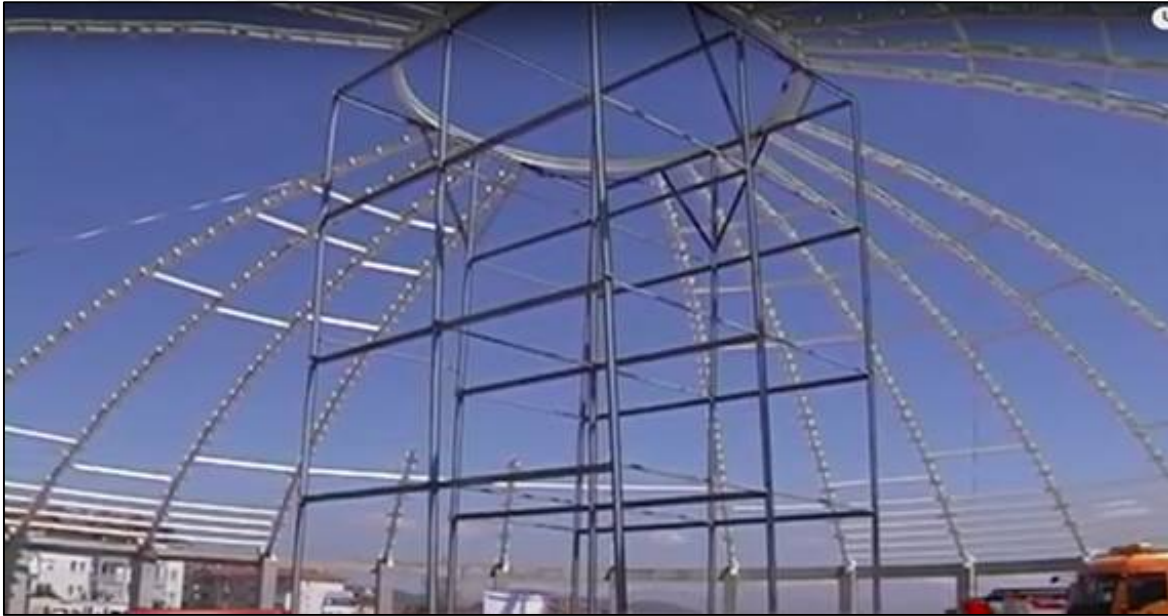
Şekil 4.10. Gökkuşbu'nin inşaatı sürerken çekilmiş bir resim

Şekil 4.10 ile göçen yapının, göçmeden önceki inşa süreci gösterilmiştir. Dikkat edilmesi gereken nokta yapıda daha önce gösterilmiş olan iskeleden daha farklı bir iskelenin kullanılmış olduğudur. Bu iskelenin yapıyı taşıyacak kadar rijit olmadığı düşünülmektedir. Ağır çatı makaslarından ve kirişlerden oluşturulmaya çalışılan yapının iskele tarafından taşınamamış ve çökme gerçekleşmiş olması muhtemeldir. Ayrıca kirişlerin montajının dağınık bir şekilde yapıldığı da açıktır. Bu da yapıda dengesiz yük oluşumuna sebebiyet vermiştir. Yapıda bir bölümün diğer bölümden daha fazla yük etkisinde olması ve yapının kendi ağırlığından oluşan bu yükün dengesiz dağılımı ve yapının bu yükü karşılayamaması sebebi ile yapının göçtüğü düşünülmektedir. Yapı makaslarında dönme meydana gelmiş,

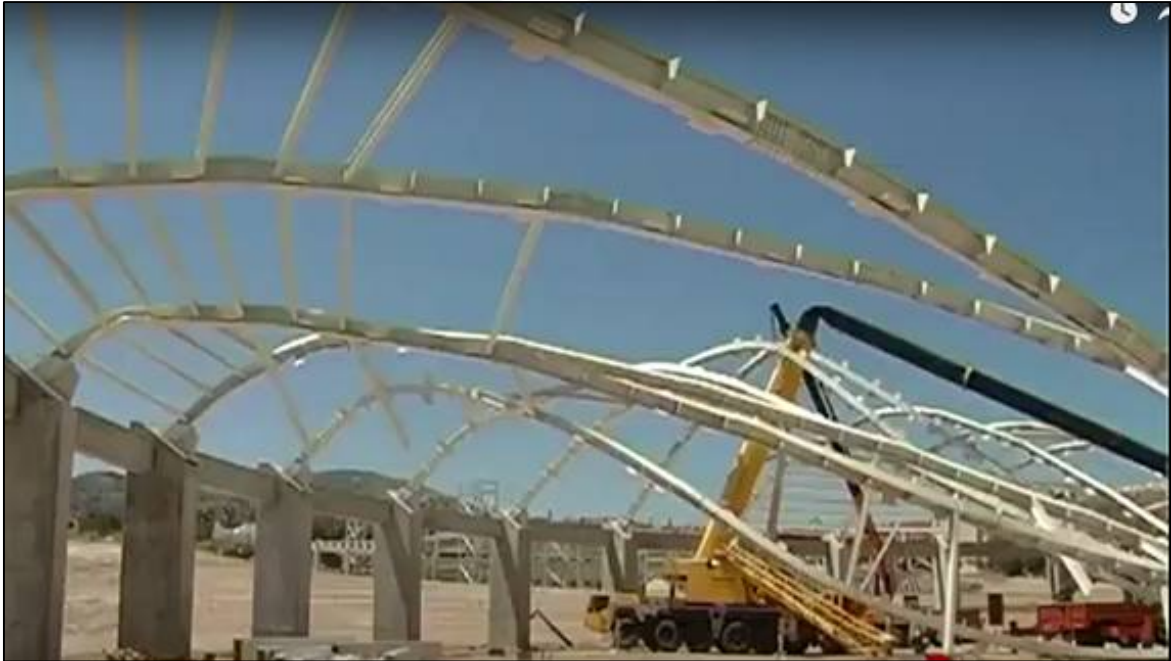
Daha önce incelenen yapının sağlıklı kurulumunun yapıldığı durum ile kıyaslanmaya olanak sağlayan Şekil 4.11, çatı makaslarının yapının bazı bölümlerinde rijit iskelenin tepesine kadar kurulumunun yapıldığını ancak kirişlerin eksik bırakıldığını göstermektedir. Tamamlanmaktan geri bırakılan bu yapı elemanlarının şekildeki görüntüsü bir montaj prosedürüne uyulmadan kurulum yapılmaya çalışıldığının göstergesidir. Ayrıca kirişler arasında bırakılan boşlukların da belirli bir düzenle bırakılmadığı, rastgele bir kurulum yapıldığını göstererek montaj prosedürünün izlenmediği iddiasını destekler niteliktedir.

Şekil 4.11. Göçme meydana geldikten sonraki görüntü

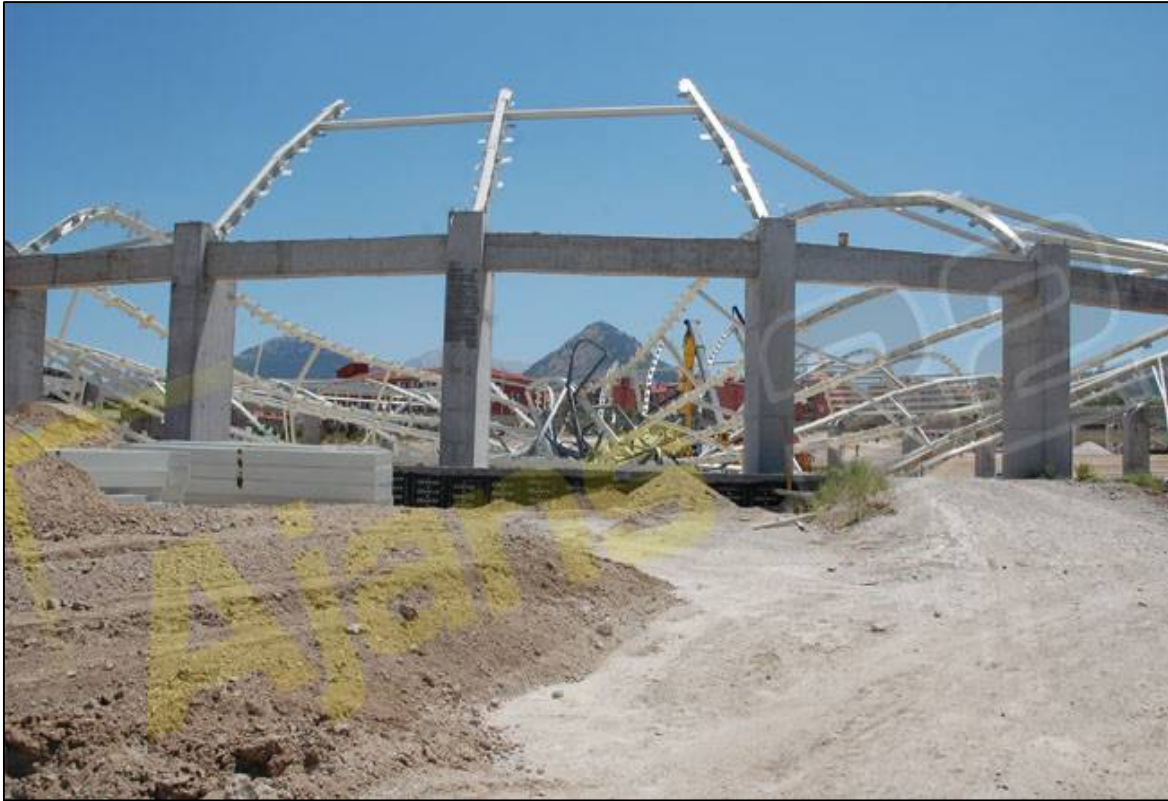
olmadığını da tartışmaya açmaktadır. Son olarak HEA 400 çelik profilli bazı makasların burulduğu görülmektedir. Buna sebebiyet veren durumun ise sadece profillerin kendi ağırlıkları ile göçmesinin değil, herhangi bir dış etki veya yanal bir kuvvet etkisinin de olabileceği düşünülmektedir. Bahsedilen bu etkilerden biri, kuvvetli bir fırtınanın olma ihtimalidir. Ancak olayın meydana geldiği günün hava şartları yapı stabilitesi açısından olumlu olup göçmenin sebebi olmadığı açıktır. Bu yüzden diğer durumlara odaklanılacaktır (Hava Durumu Arşivi).

Şekil 4.12. Göçmüş yapının karşıdan görünümü
