**YÜKSEK
LİSANS
TEZİ**

**ÇELİK YAPILARIN MONTAJ
SÜRECİNDEKİ GÖÇMELER:
VAKA İNCELEMESİ - ISPARTA -
GÖKKUBBE**

**İNŞAAT MÜHENDİSLİĞİ
ANABİLİM DALI**

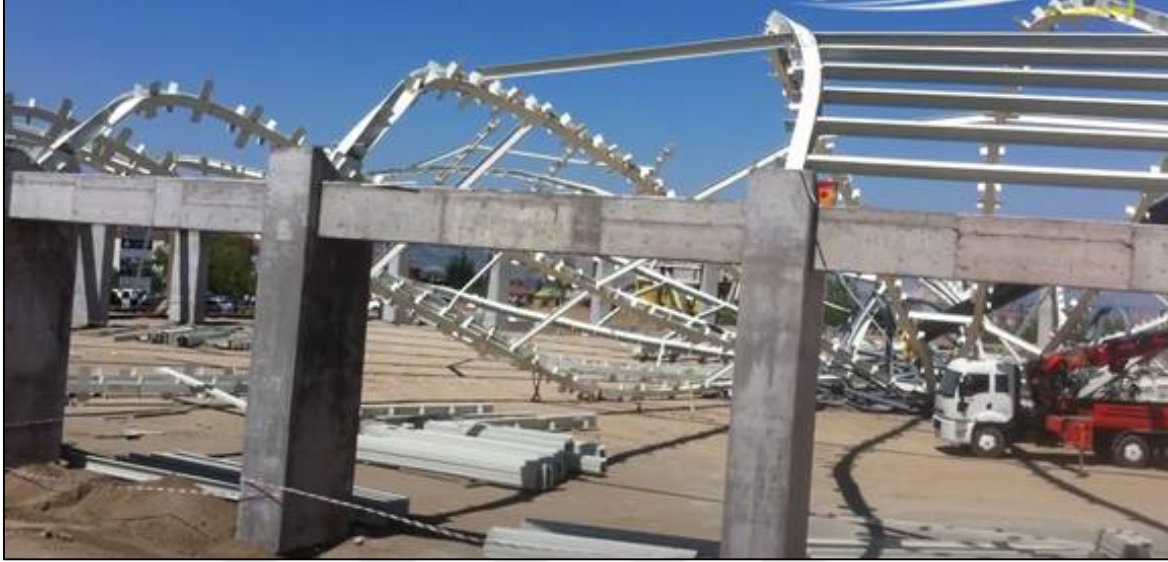
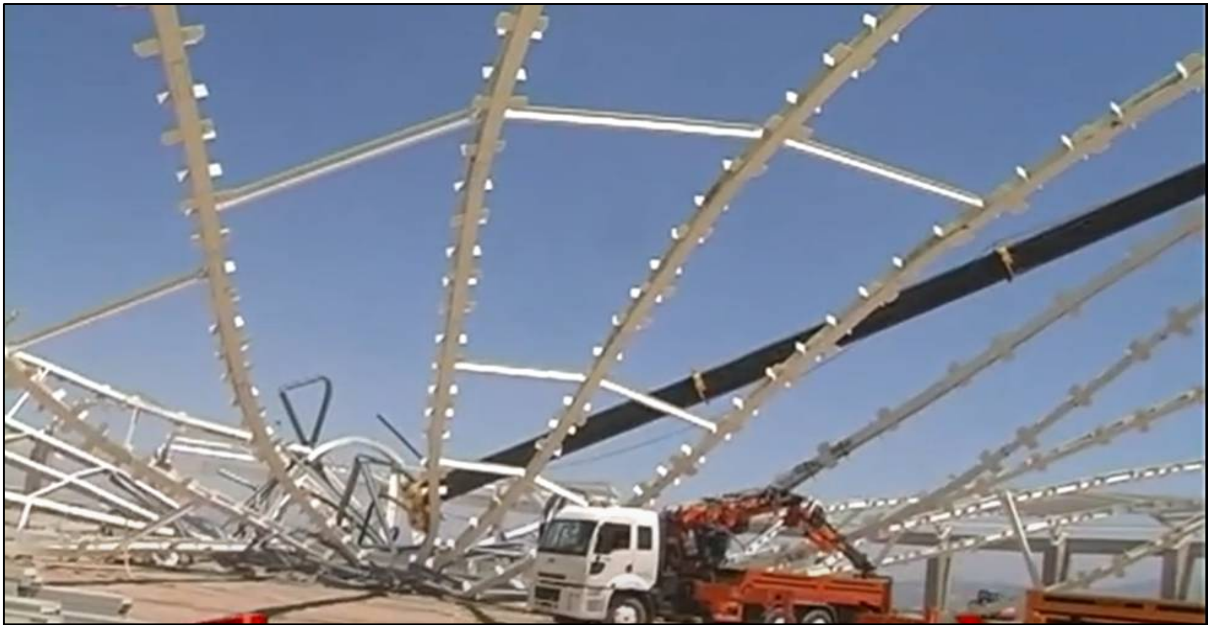
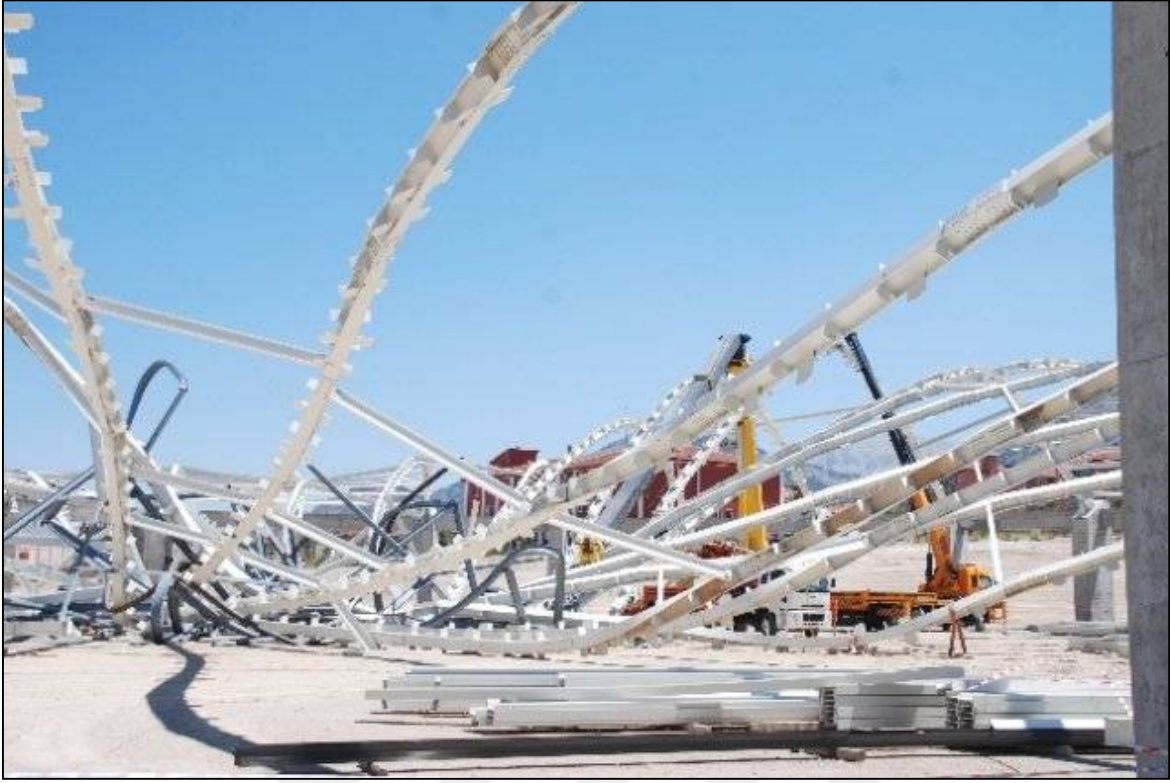
elemanlarının iskele tarafından taşınmayıp iskeleyi göçtürmeye sebebiyet verebileceği gibi, iskelenin kendinden labil olması sebebiyle de göçmenin olabileceğini düşündürmüştür.

Şekil 4.13. Göçmenin bıraktığı enkazın resmedilmesi

Yapı enkazının yakından çekilen görüntüleri bu kazada can kaybının olmamasının büyük şans olduğunu ve çok daha büyük bir felaketin eşiğinden dönüldüğünü gözler önüne sermektedir (Şekil 4.13-16).

Şekil 4.14. Göçme sonrası bir diğer resim

Şekil 4.15. Enkazın başka bir açıdan çekilmiş yakın resmi

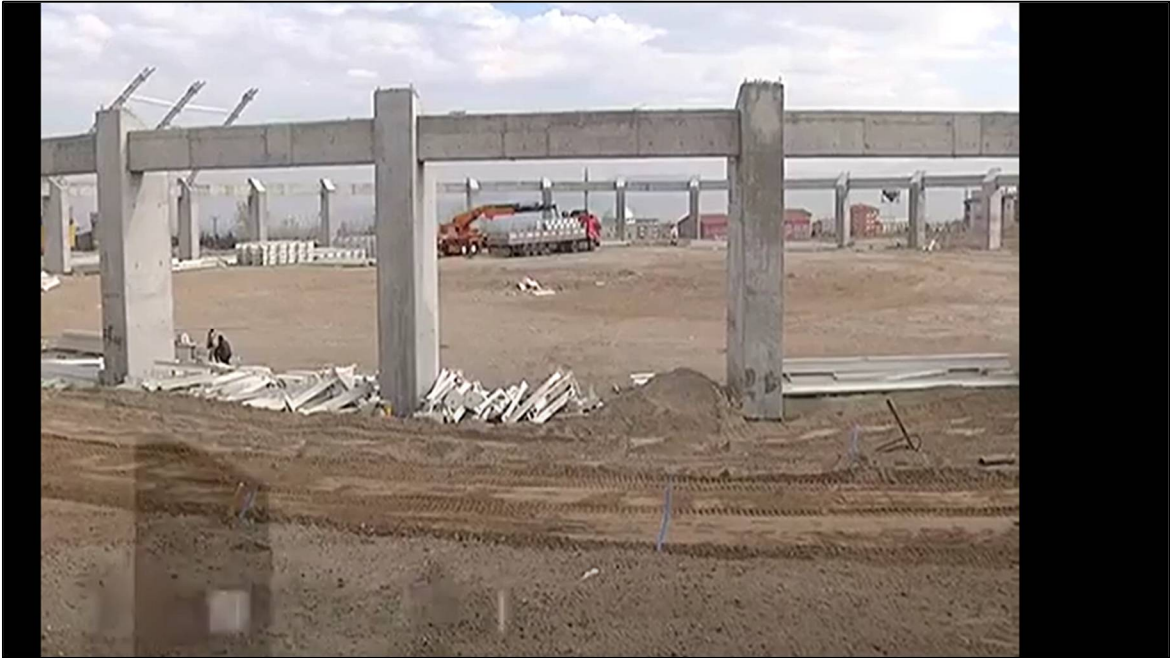
Şekil 4.16. Enkaz kaldırıldıktan sonraki saha görüntüsü

Şekil 4.16, meydana gelen enkazın basit bir göçme olmadığını ve tüm kurulumun en baştan yapılmak üzere, enkazın kaldırılmasından sonra söküldüğünü göstermektedir. Bu durum yüklenicinin ve tasarımcının ortak hareket ederek yapının tekrar kurulumunun sağlanması

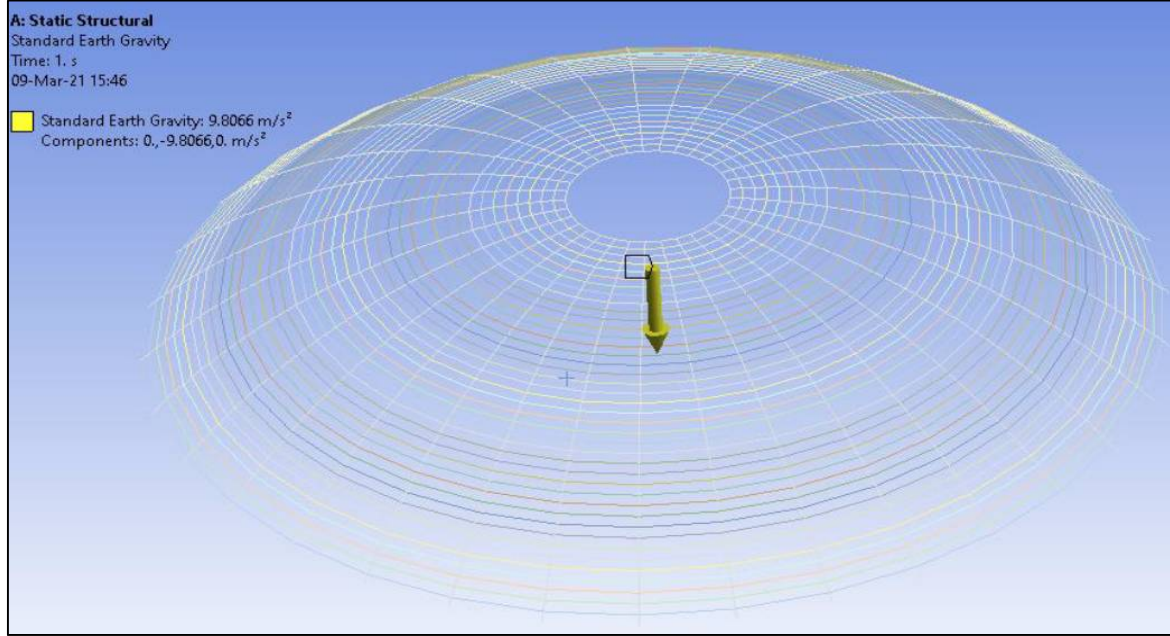
Şekil 4.21. Yer çekimi yönünde etkitilen yapının kendi öz ağırlığı

Yapının bütün olarak modellendiği durumlarda kendi ağırlığı altında göçüp göçmeyeceğini araştırmak için yer çekimi yönünde kendi ağırlığı analize dahil edilmiştir (Şekil 4.21).

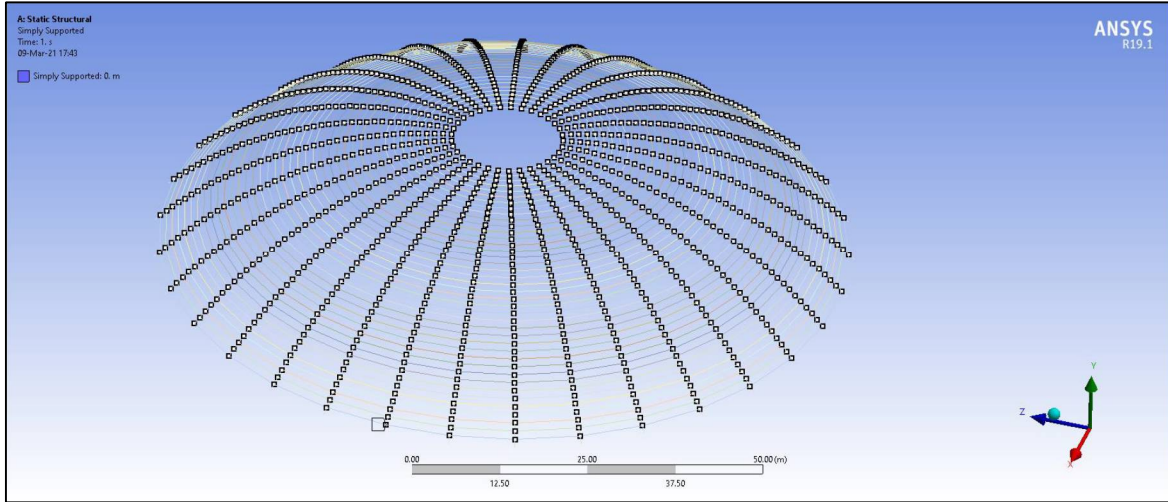
Şekil 4.23. Basit mesnetlenme durumları

Yapıda yay makaslardan kirişlere olan bağlantılar basit mesnetler aracılığı ile yapılmış olup, sağlıklı bir kurulumun sağlanması için bu tercih problem teşkil etmemektedir. Yapının bu şekilde kurulacağı varsayılarak analize devam edilmiştir (Şekil 4.23).

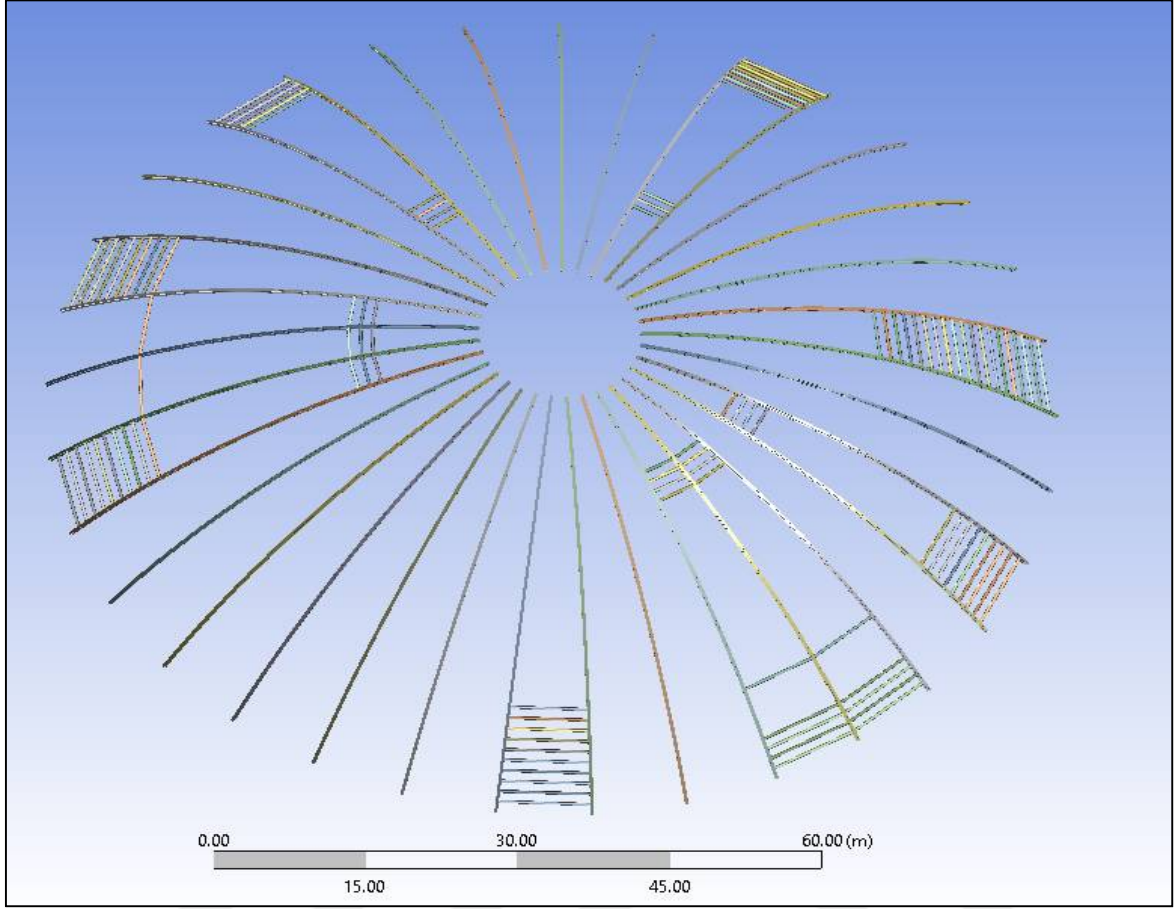
Daha önceki bölümlerde verilen görüntüler referans alınarak yapının göçmeye sebep olan kurulumunun analiz edilmesi amaçlanmıştır. Dağınık bir kurulumun açık olduğu yapının bu halinin tek bir kritere bakılarak analizi sağlıklı olmayacaktır (Şekil 4.27). Bu yüzden mesnetlenme durumları da değiştirilerek analiz yapılmıştır. Göçmenin olduğu durumda yay formlu makaslardan ayrılan bazı kirişlerin mesnetlenmelerinin zayıf olduğu varsayılarak, ya da bazı bağlantı noktalarının tam olarak sıkıldığı bazılarının gevşek bırakıldığı düşünülerek birden fazla analiz yapılmıştır. Ayrıca bu şekilde kurulumun yapıldığı durumda hem rijit bir tepe halkası iskele görevi üstlenecek şekilde kullanılarak hem de bu rijitliğin olmadığı iki ayrı durumun analizi yapılmıştır. Elde edilen sonuçlar aşağıdaki şekiller aracılığı ile yorumlanmıştır.

Şekil 4.27. Yapının kurulum aşamasında izlenen yöntem

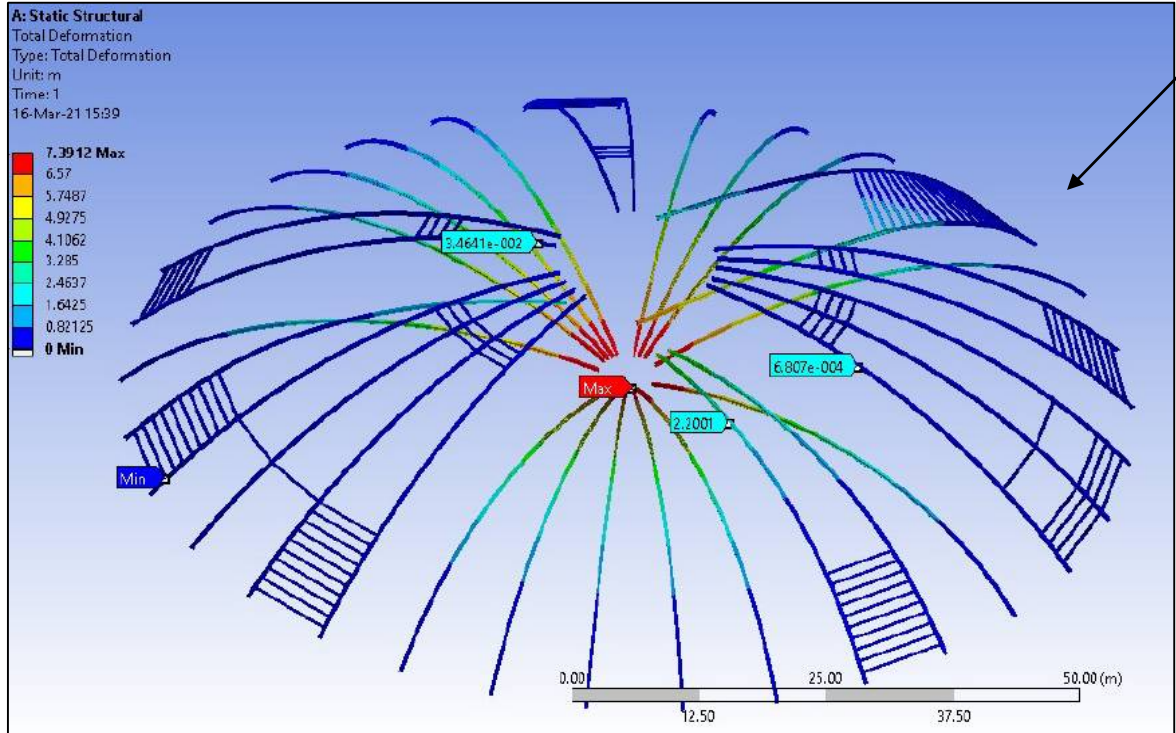
Şekil 4.28. Toplam deformasyon

Şekil 4.28’de görülen durum rijit bir iskelenin olmaması ya da kurulan iskelenin dış etkiler sebebi ile labil hale gelmesi halinde yapının kendi ağırlığı altında göçebileceğidir. Bu göçme sonucu gerçek olayda meydana gelen yapı göçmesine oldukça yakındır. 7 metreden fazla deformasyon meydana gelmiş olup sonlu elemanlar yönteminin çalışma mekanizmasına göre bu değer daha da yüksek olabilmektedir. Ayrıca yapının görsel üzerinde görülebilen sağ arka tarafında mesnetlenme durumlarının eş olmaması sebebi ile kısmi burulmaların meydana geldiği görülebilmektedir. Bu analiz yapıya herhangi bir dış kuvvet verilmeden gerçekleştirilmiş olup dışarıdan bir etkinin de tesir etmiş olma durumunun göçmenin şiddetini arttırdığı söylenebilir.
