**ÜRÜN ÇELİK KALİTESİNE BAĞLI OLARAK SÜREKLİ KÜTÜK
DÖKÜM KUSURLARININ ARAŞTIRILMASI**

YÜKSEK LİSANS TEZİ

INVESTIGATION OF CONTINUOUS BILLET CASTING DEFECTS RELATED WITH STEEL PRODUCT QUALITY

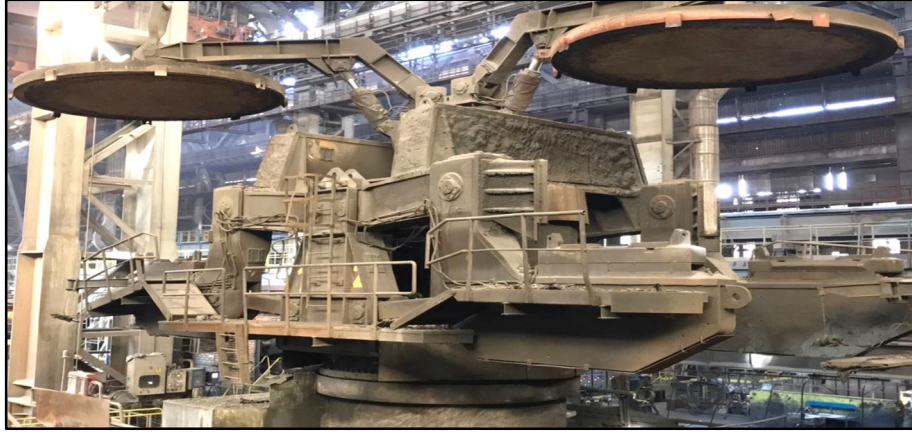
Şekil 3.3. Taret resmi

Taret sabit kısım ve hareketli kısım olmak üzere iki kısımdan oluşur. Sabit olan kısım döküm kotuna sabitlenmiştir ve hareket etmez. Hareketli kısım ise taret gövde rulmanı sayesinde kendi etrafında 360° dönebilmektedir.

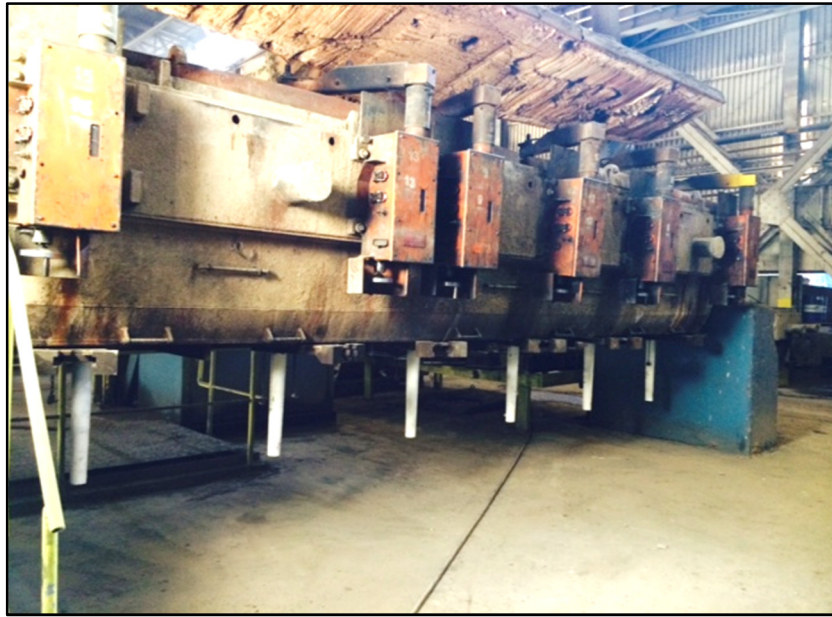
Şekil 3.4. Kütük döküm tandişi resmi

Tandiş; sıvı çeliğin kalıba girmeden önce içinde bulunduğu refrakter malzemeler ile örülmüş bir haznedir. Döküm makinalarda üretilen ürünün kalitesi sonraki prosesler için önemlidir. Bu sebeple tandiş ürün kalitesini etkileyen önemli bir işletme malzemesidir (Haghighi, 2012). Döküm sırasında harici ısı kayıplarının olmaması için tandiş refrakter ile yalıtılmıştır. Tandiş döküme girmeden önce refrakter astarın ısı kayıplarını minimize edilmesi için yüksek bir sıcaklığa ön ısıtma yapılır. Tandiş işletme şartlarına bağlı olarak kapalı döküm ya da açık döküm yapabilecek şekilde hazırlanabilir (Atalay, 2008).

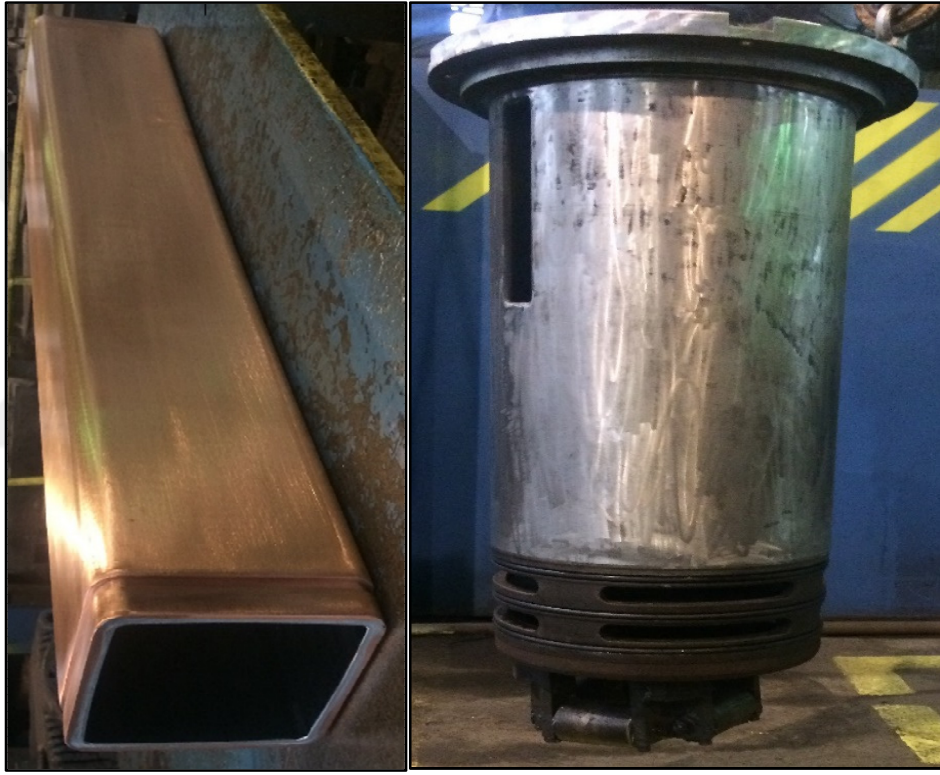
Kalıp; sürekli döküm prosesinde önemli bir ekipmandır. Gövde, bakır tüp, soğutma ceketli, contalar, oringler, footrole ve flanşlardan oluşmaktadır (Sarler, 2003). Kalıpta kullanılan bakır tüpün ana malzemesi 70-90 Brinell sertlikte elektrolitik bakırdır. Bakır tüp koniktir ve tüpün iç kısmında aşınma direncini artırmak için nikel-krom vb. kaplama bulunabilmektedir (Concast, 2003).

Şekil 3.5. Bakır tüp ve kalıp gövdesi resmi

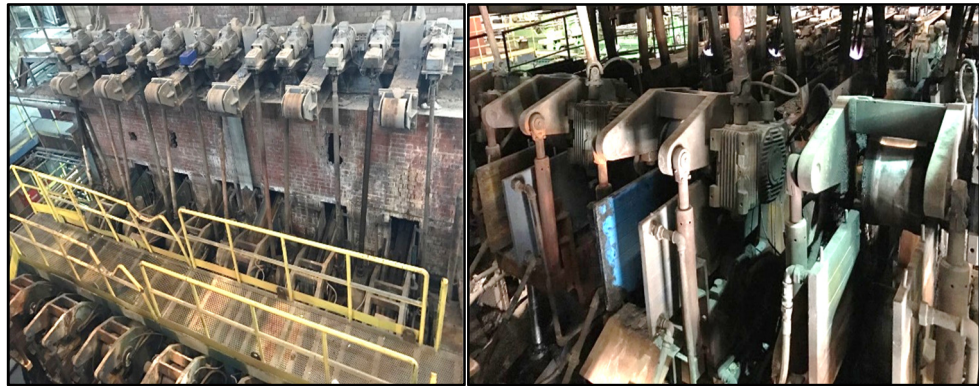
Şekil 3.7. Çekme ve doğrultma bölgesi resmi

Çekme ve doğrultma ünitesinin aşağı yukarı hareket eden kolları vardır. Kollarının aşağı ve yukarı pozisyonu hidrolik sistem ile kontrol edilir. Ayrıca doğrultma rolelerinin eğimli gelen kütüğün doğrultulması fonksiyonu da vardır.

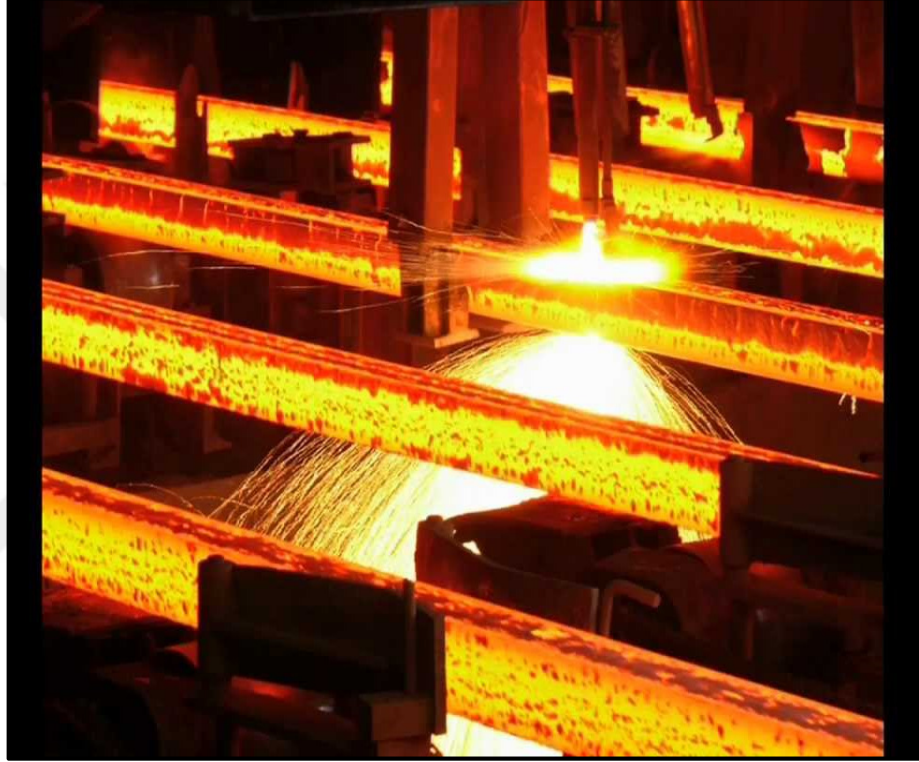
Şekil 3.8. Kesme makinası resmi

Kesme makinası; kütükler üretim planlama ve satış gruplarının isteğine bağlı olarak çeşitli boylarda kesme makinesi ile kesilirler. Kesme işlemi, uzunluk ölçme sisteminden bir sinyal ile manuel olarak veya otomatik olarak yapılabilir. Kesme makinası arabaları pnömatik silindirlerin tahrik ettiği kışkaçların aktif hale gelmesi ile döküm hızında ve yönünde hareket ederek kesme işlemini yapar. Kesme işlemi bitince kesme arabası bir sonraki kesme işlemi için başlangıç noktasına döner (Gay, Schaus and Smedt, 2014)

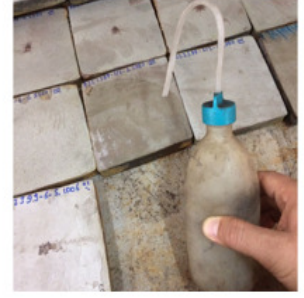
(c)

Şekil 3.11. a) Asit tankı; b) durulama tankı; c) yüzey temizliği

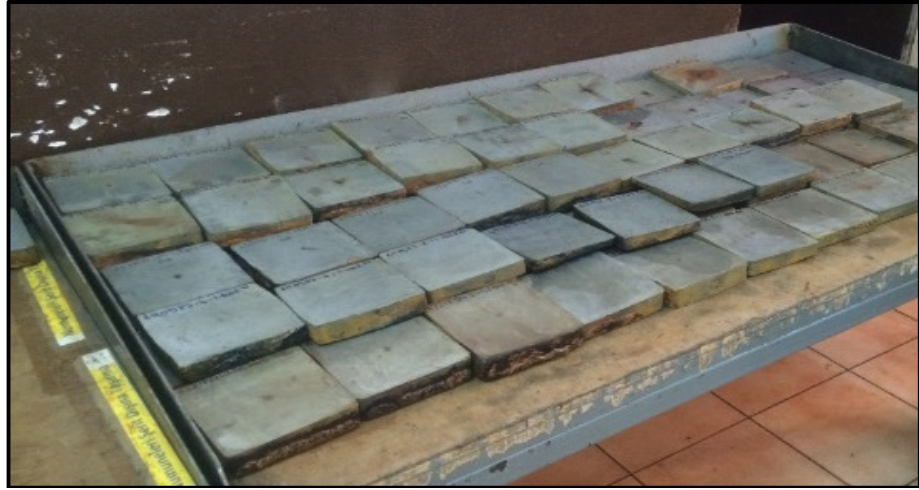
Şekil 3.12. İncelenen makro numuneler

Makro numuneler ASTM E381 (Standard Method of Macroetch Testing Steel Bars, Billets, Blooms, and Forgings) standardı ve ek maddeleri göz önüne alınarak değerlendirilmiştir. Bu standart; çubuk, kütük, blum ve dövme gibi çelik ürünlerin makro

Ayrıca kütük mikro yapılarının incelenmesi amacıyla numunelere Şekil 3.12’de belirtilen işlemler (bakalitleme, zımparalama, parlatma) yapılarak, Şekil 3.13’te görülen mikroyapı inceleme numunesi hazırlanmıştır.

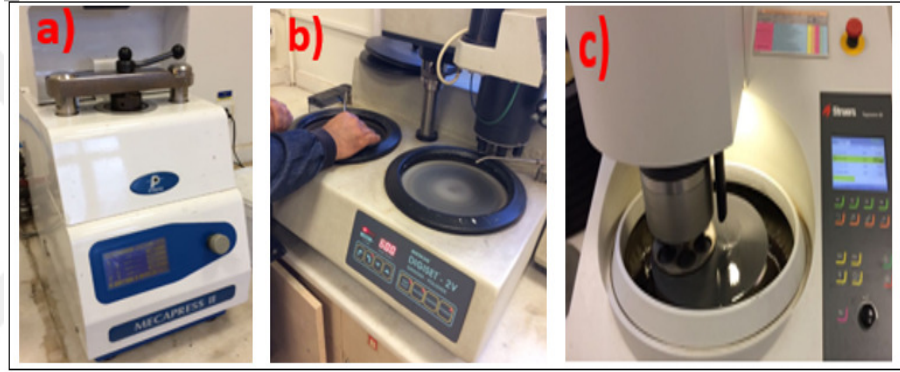
Şekil 3.13. a) Bakalitleme; b) zımparalama; c) parlatma

Hazırlanan numunelerin SEM ve optik mikroskop görüntüleri alınmış ve incelenmiştir.

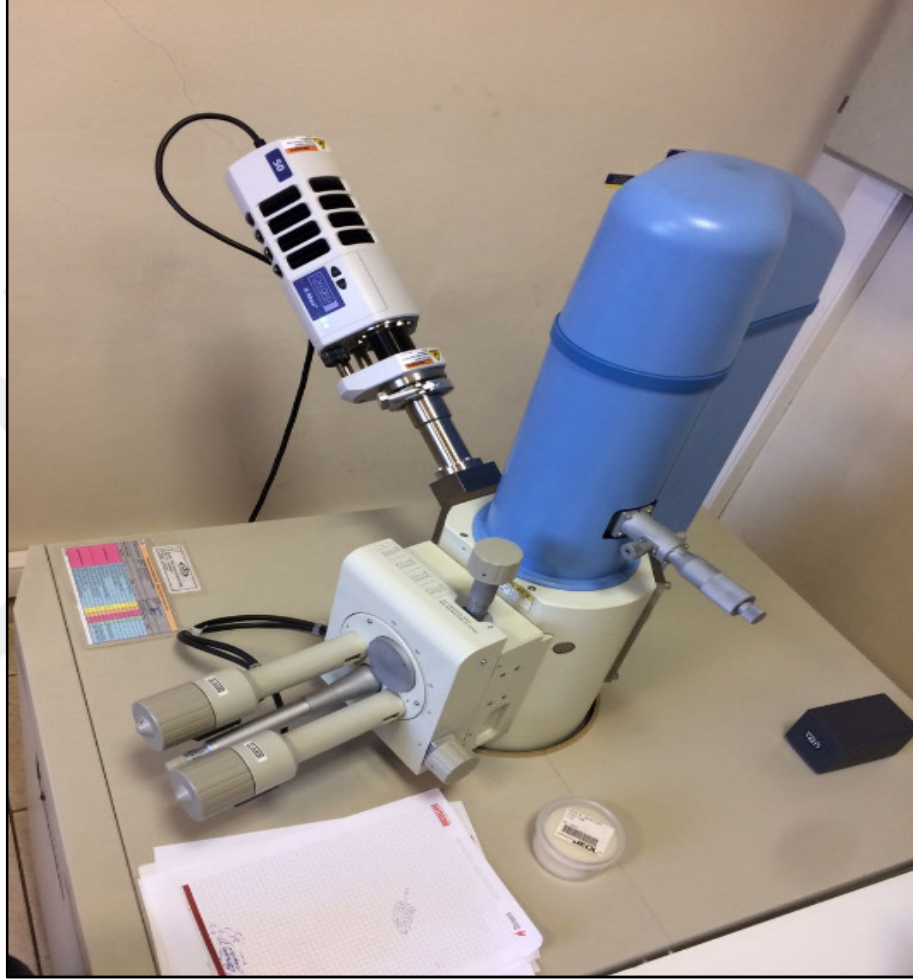
Şekil 3.15. SEM cihazı

Deneyisel çalışmada kullanılan Şekil 3.14’de görülen SEM cihazı, Jeol JSM-6510, maksimum 300.000 büyütmedir. 30 kV 3.0 nm çözünürlüğe sahiptir. EDS ünitesi olarak 124 eV çözünürlüğe sahip Oxford X MaxN50 dedektörü kullanılmaktadır. İnce ve Aztec yazılımları kullanılmaktadır.

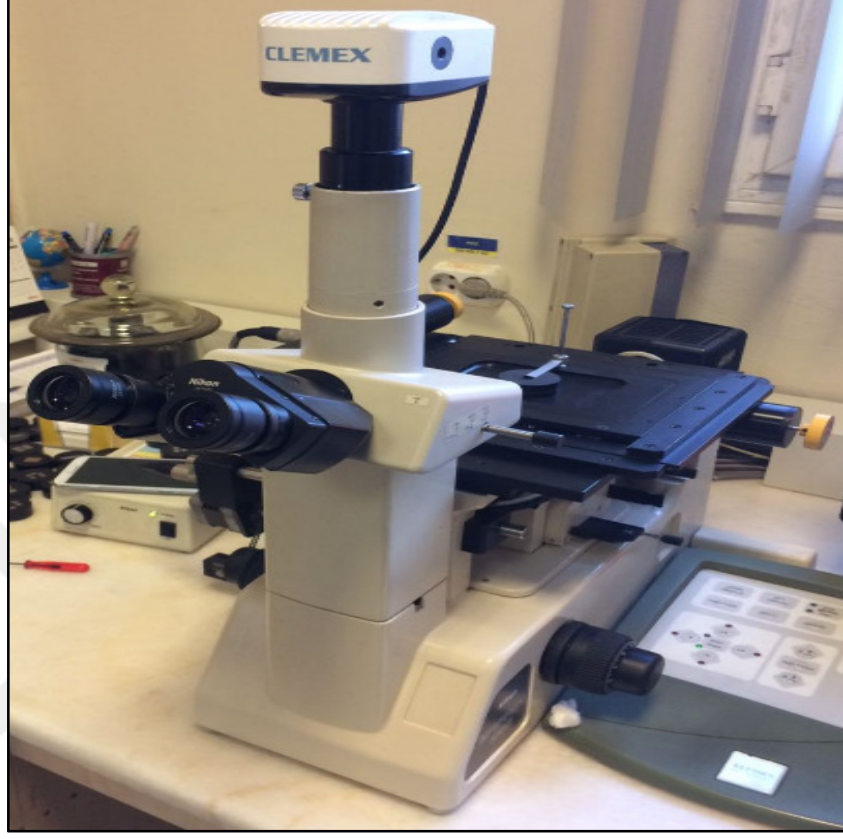
Şekil 3.16. Optik mikroskop

Deneyisel çalışmada kullanılan Şekil 3.15'te görülen Optik Mikroskop, Nikon, Epiphot 200 model, maksimum 1.000 büyütmedir.

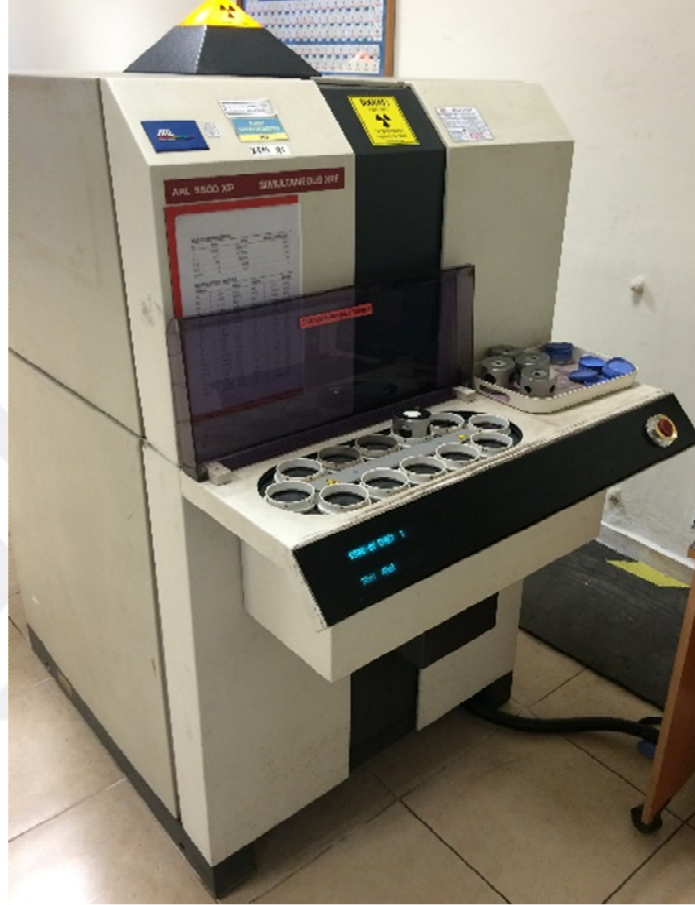
Şekil 3.17. XRF cihazı

Deneysel çalışmadaki curuf numunesine ait kimyasal analizlerin gerçekleştirilmesinde Şekil 3.16'da görülen ARL THERMO 9800 XP-161 X-Ray spektrometer XRF cihazı kullanılmıştır.

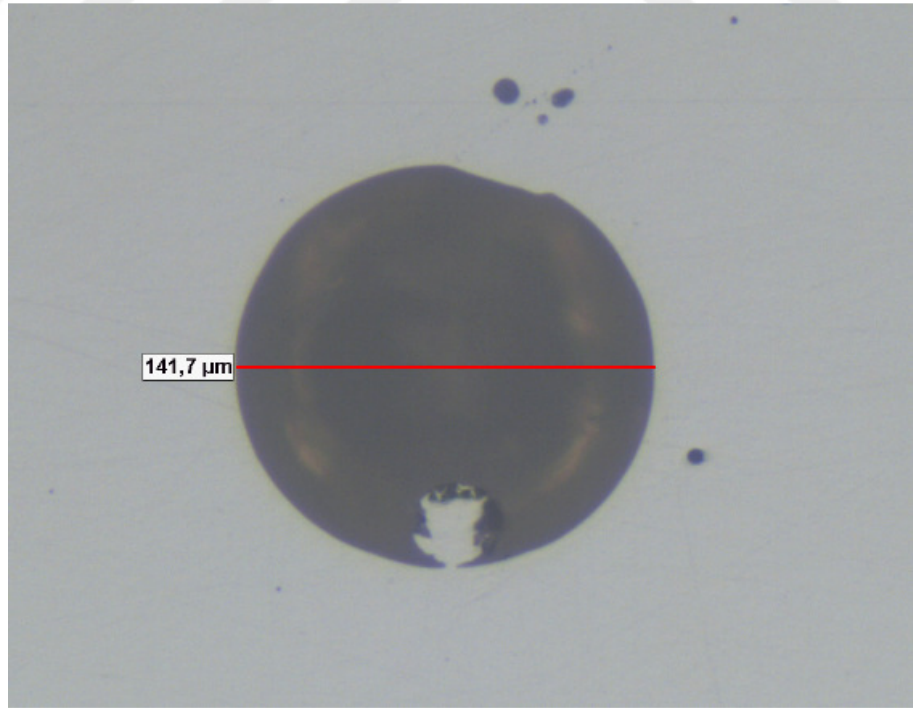
Optik mikroskop incelemesi ile aynı numune üzerindeki inklüzyonların boyutu Şekil 4.2’de verilmiştir. Inklüzyonlar küresel formda olup boyutları yaklaşık 114 – 141 μm aralıklarındadır.

Şekil 4.2. Tespit edilen inklüzyonlara ait optik mikroskop görüntüsü (X100)

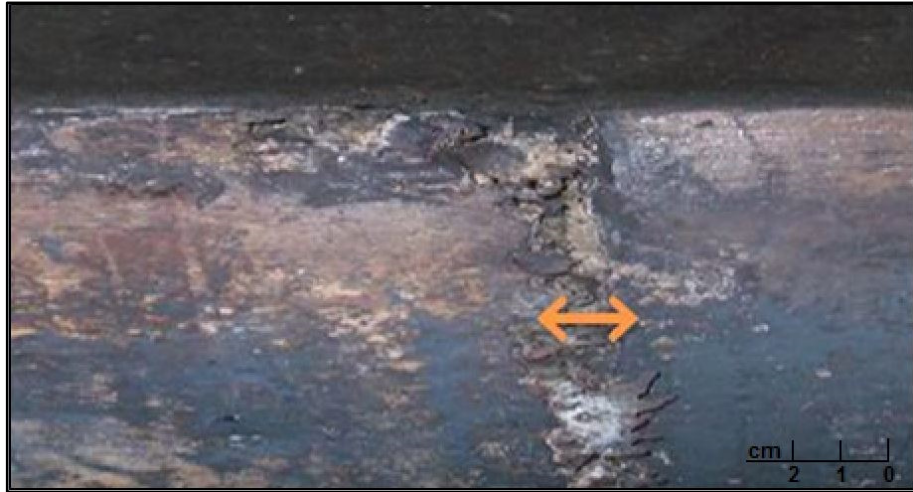
Sürekli döküm esnasında kanama, tıkanma gibi kanalda dökümün bitirilmesine sebep olabilecek durumlarda devam eden kütüğün son kısmına üretim devamı amaçlı tekrar çelik akışı sağlanarak meydana gelen kusurdur. İki farklı kütüğün uç uca eklenerek kaynak yapılmış hali şeklinde görüntüsü vardır.

Şekil 4.15. Ekli kütük resmi (Anonim, 2016)

Kusur ilk metre içerisinde kalmıyor ve kusur kalınlığı 20 mm olup köşelerde herhangi bir çatlak görülüyor ise kütük ikinci sınıf yapılıdır.

Kusur yine ilk metre içerisinde kalmıyor ve kusur kalınlığı 20 mm'den büyük veya köşelerde çatlaklar görülüyor ise kütük hurda yapılıdır.

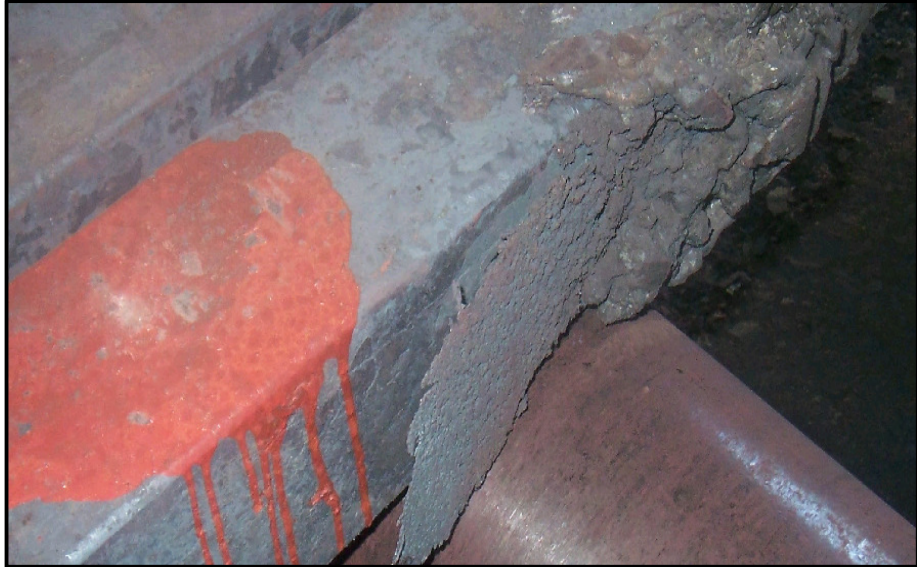
Sürekli döküm esnasında kalıp içerisinde katılaşan kabuğun kalıba yapışması veya kalıbın yırtılarak içerisindeki sıvı çeliğin bu kabuktan dışarı akması kusuruna kanama adı verilmektedir. Kanama kusuru kütük üzerinde net bir şekilde fark edilir. Kütük yüzeyinde süreksizlik ve dalgalı yapı olarak veya dışarı akan sıvı çelik nedeniyle katılaşmış bozuk bir yapı kendini gösterir.

Şekil 4.16. Kanamalı kütük (Anonim, 2016)

Kusur ilk metre içerisinde kalmıyor ve kusur kalınlığı 20 mm olup köşelerde herhangi bir çatlak görülüyor ise kütük ikinci sınıf yapılıdır.

Kusur yine ilk metre içerisinde kalmıyor ve kusur kalınlığı 20 mm'den büyük veya köşelerde çatlaklar görülüyor ise kütük hurda yapılıdır. Kanama sonrası sıvı çelik kusur etrafında birikinti oluşturmuş ve kütüğün hadde fırınına girmesini engelliyor ise kütük aynı şekilde hurda yapılıdır.

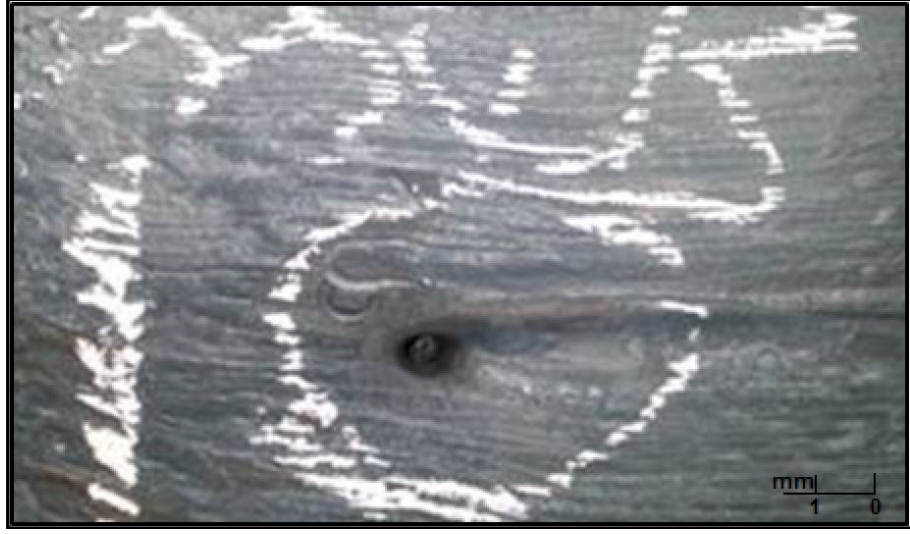
Kütüğün herhangi bir alınında görülen merkez çekilme boşluğu kaynaklı oluşumdur. Kütük alınına bakıldığında boşluk görülmektedir. Bu boşluk 5 mm'den büyük ise kütük ikinci sınıf yapılıdır. Delik büyüklüğü 30 mm'yi geçiyor ise kütük hurda yapılıdır.

Şekil 4.17. Delik kütük görünümü
